Vícov...

... a nové postřehy k problematice stavebního vývoje kostela sv. Ambrože

Milan Falta

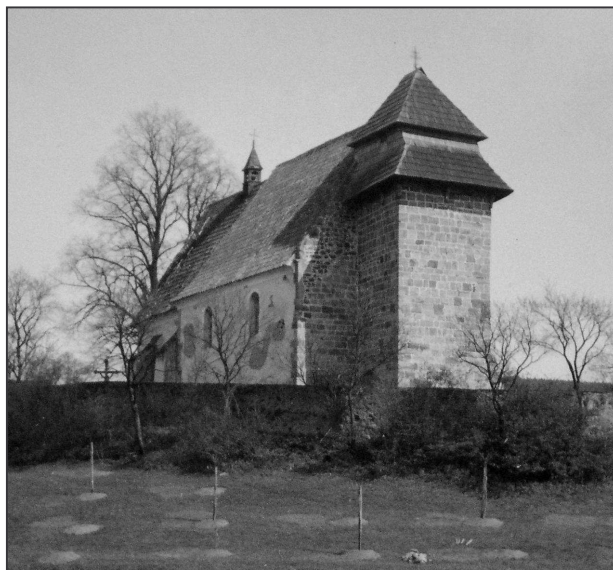
Obr. 1: Vícov (okr. Plzeň-jih), kostel sv. Ambrože. Celkový pohled na kostel od severozápadu v období 1. republiky (foto z rodinného alba JUDr. Pexidra).

Abb. 1: Vícov (Landkreis Plzeň-jih), St. Ambrosius Kirche. Gesamtansicht der Kirche von Nordwesten in der Zeit der Ersten Tschechoslowakischen Republik (Foto aus Familienalbum von JUDr. Pexidr).

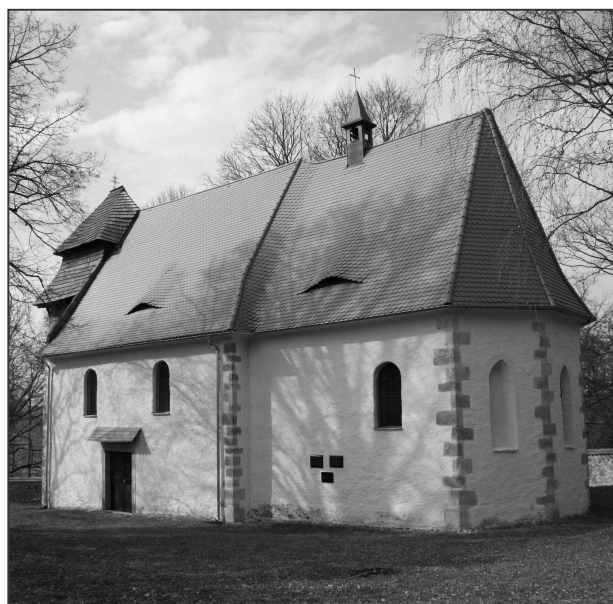
Obr. 4: Vícov (okr. Plzeň-jih), kostel sv. Ambrože. Celkový pohled na kostel od jihovýchodu (foto M. Falta 2013).

Abb. 4: Vícov (Landkreis Plzeň-jih), St. Ambrosius Kirche. Gesamtansicht der Kirche von Südosten (Foto M. Falta 2013).

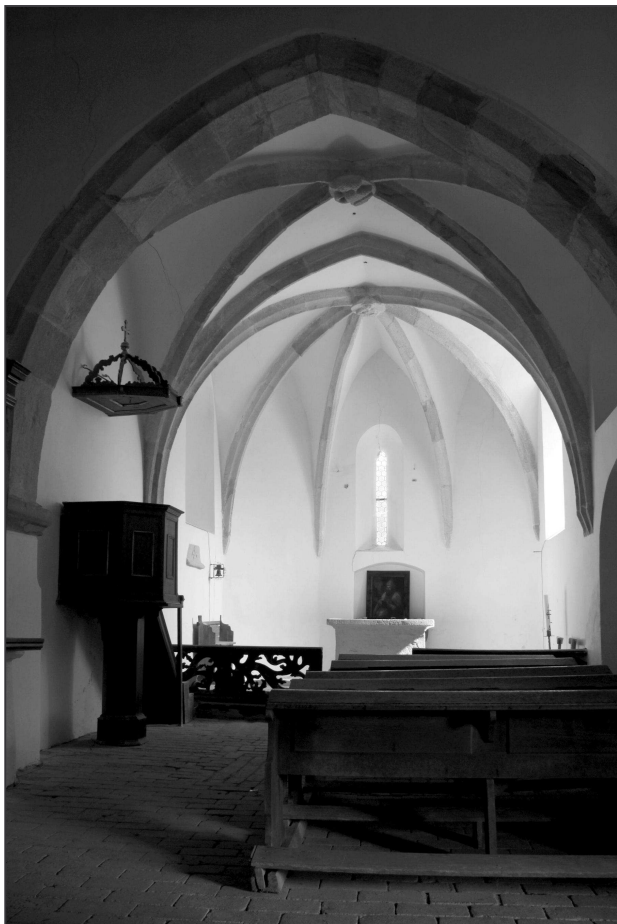
Obr. 5: Vícov (okr. Plzeň-jih), kostel sv. Ambrože. Pohled do východní části chrámu (foto M. Falta 2017).

Abb. 5: Vícov (Landkreis Plzeň-jih), St. Ambrosius Kirche. Blick in den Ostteil der Kirche (Foto M. Falta 2017).

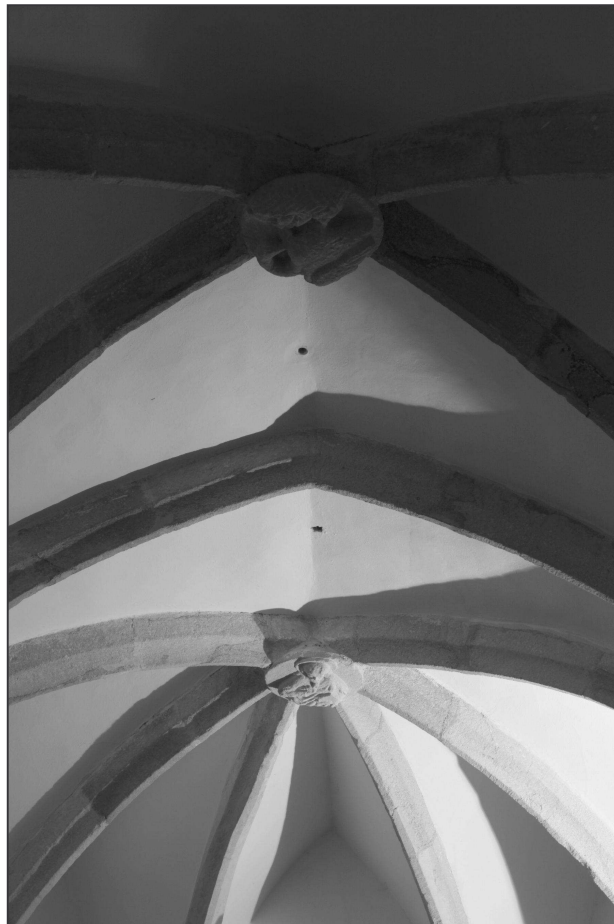
Obr. 6: Vícov (okr. Plzeň-jih), kostel sv. Ambrože. Detail gotických svorníků klenby presbyteria (foto M. Falta 2013).

Abb. 6: Vícov (Landkreis Plzeň-jih), St. Ambrosius Kirche. Detail des gotischen Schlußsteins von Gewölbe im Presbyterium (Foto M. Falta 2013).

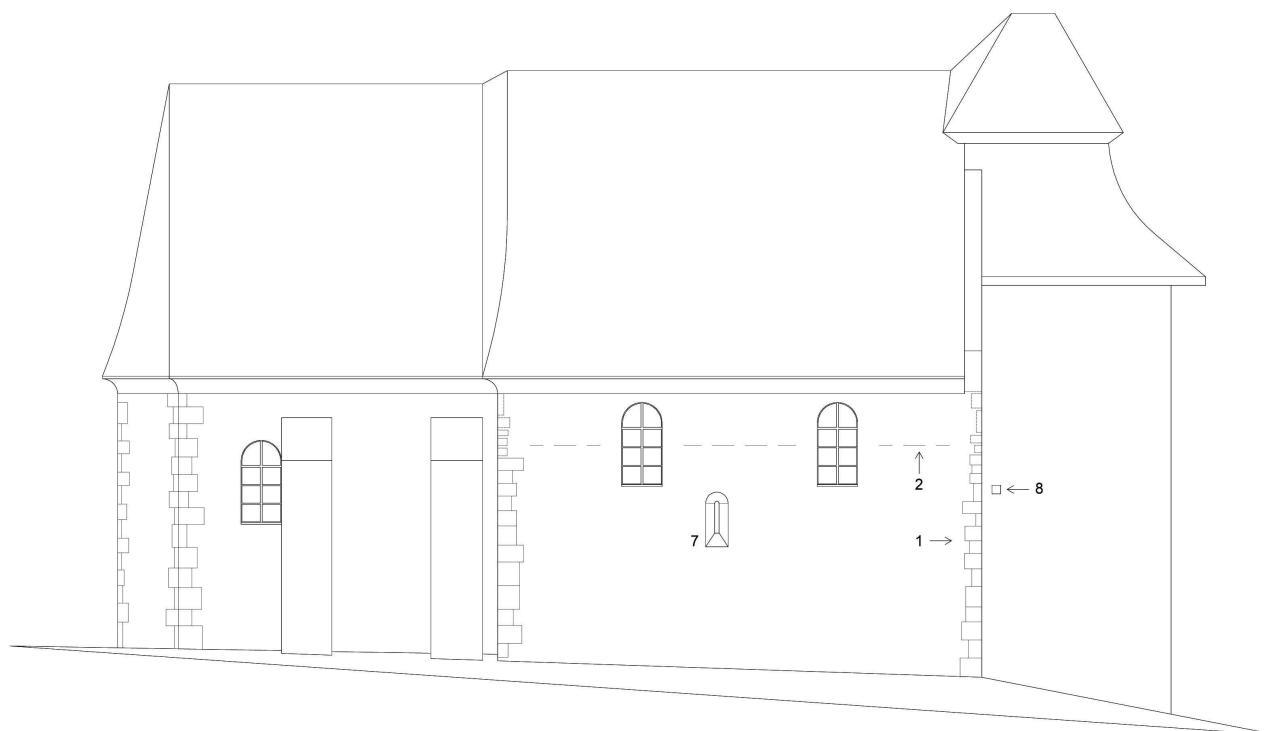
Obr. 8: Vícov (okr. Plzeň-jih), kostel sv. Ambrože. Schéma severní fasády s vyznačením určitých prvků: **1** – nárožní armování – přechod mezi kvádrovým zdívem západního průčelí a lomovým zdívem severní zdi lodi, **2** – předpokládaná úroveň původní římsy, **7** – raně středověké okénko románského typu v primární pozici, **8** – okénko osvětlujících interiér věže (zaměření a kresba M. Falta 2013–2017).

Abb. 8: Vícov (Landkreis Plzeň-jih), St. Ambrosius Kirche. Schema der Nordfassade mit Kennzeichnung der bestimmten Elemente: 1 – Bossenwerk – Übergang zwischen Quadermauerwerk der Westfassade und Bruchsteinmauerwerk der Nordfassade des Kirchenschiffes, 2 – Mögliche Ebene des ursprünglichen Gesims, 7 – Frühmittelalterliches romanischen Fenster in der intakten Lage, 8 – Fenster in Interieur des Turms (Vermessung und Zeichnung M. Falta 2013–2017).

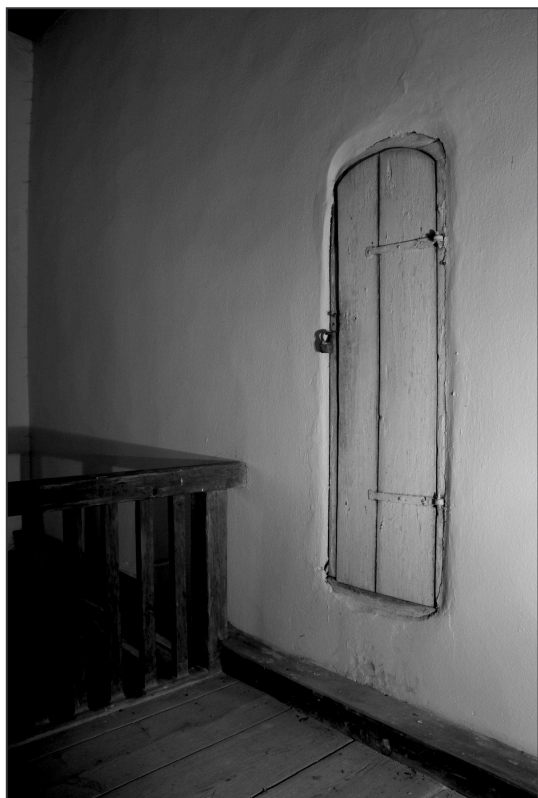
Obr. 12: Vícov (okr. Plzeň-jih), kostel sv. Ambrože. Portálek vedoucí z kruchty do věže (foto M. Falta 2013).

Abb. 12: Vícov (Landkreis Plzeň-jih), St. Ambrosius Kirche. Portal, der aus Kirchenchor in den Turm führt (Foto M. Falta 2013).

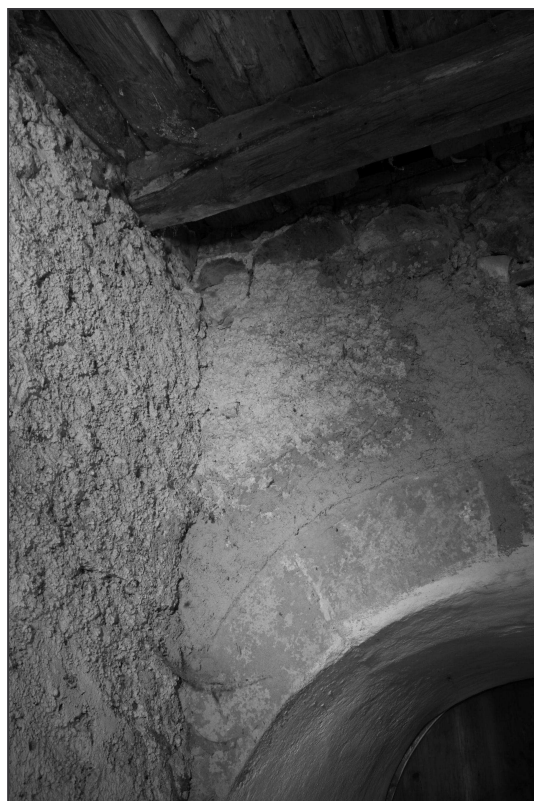
Obr. 13: Vícov (okr. Plzeň-jih), kostel sv. Ambrože. Archivolta otvoru oddělujícího podvěží od lodi (foto M. Falta 2013).

Abb. 13: Vícov (Landkreis Plzeň-jih), St. Ambrosius Kirche. Archivolte von Öffnung zwischen dem untersten Turmgeschoss und dem Kirchenschiff (Foto M. Falta 2013).

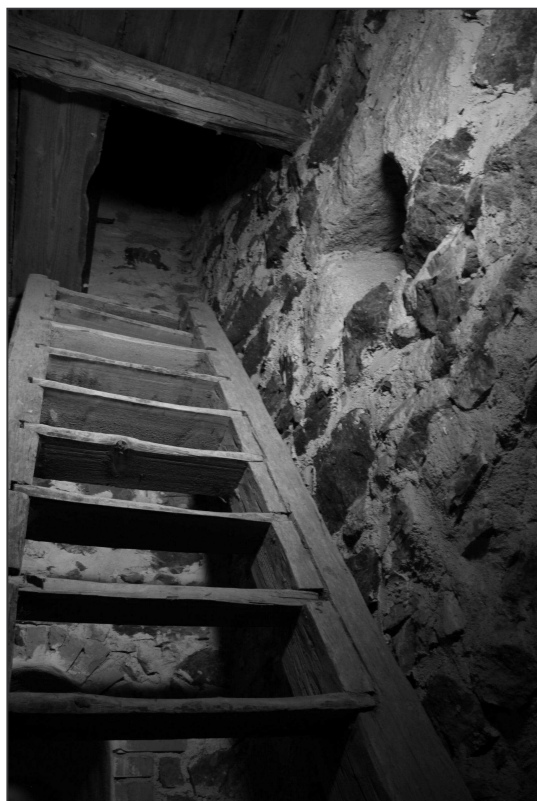
Obr. 14: Vícov (okr. Plzeň-jih), kostel sv. Ambrože. Interiér prvního patra věže (foto M. Falta 2016).

Abb. 14: Vícov (Landkreis Plzeň-jih), St. Ambrosius Kirche. Interieur von dem ersten Stock des Turms (Foto M. Falta 2016).

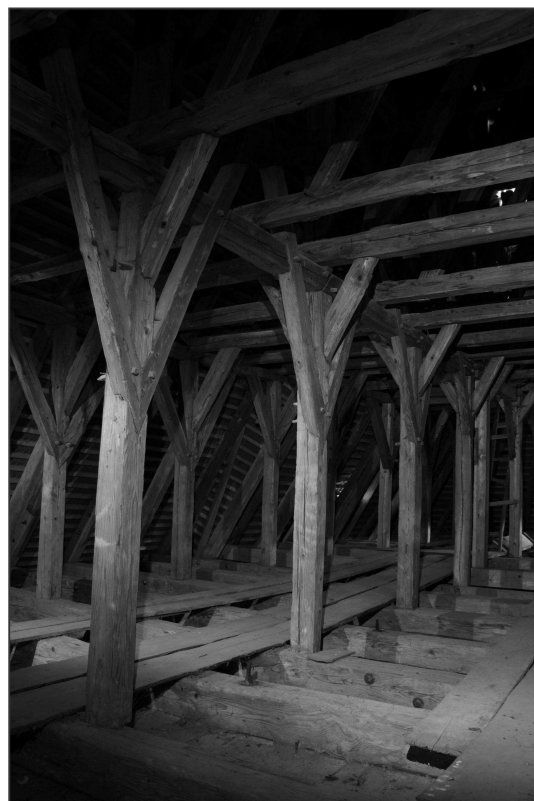
Obr. 15: Vícov (okr. Plzeň-jih), kostel sv. Ambrože. Průhled gotickým krovem (foto M. Falta 2017).

Abb. 15: Vícov (Landkreis Plzeň-jih), St. Ambrosius Kirche. Blick auf den gotischen Dachstuhl (Foto M. Falta 2017).
