## 6.1. LIBČANY,

### KOSTEL NANEBEVZETÍ PANNY MARIE

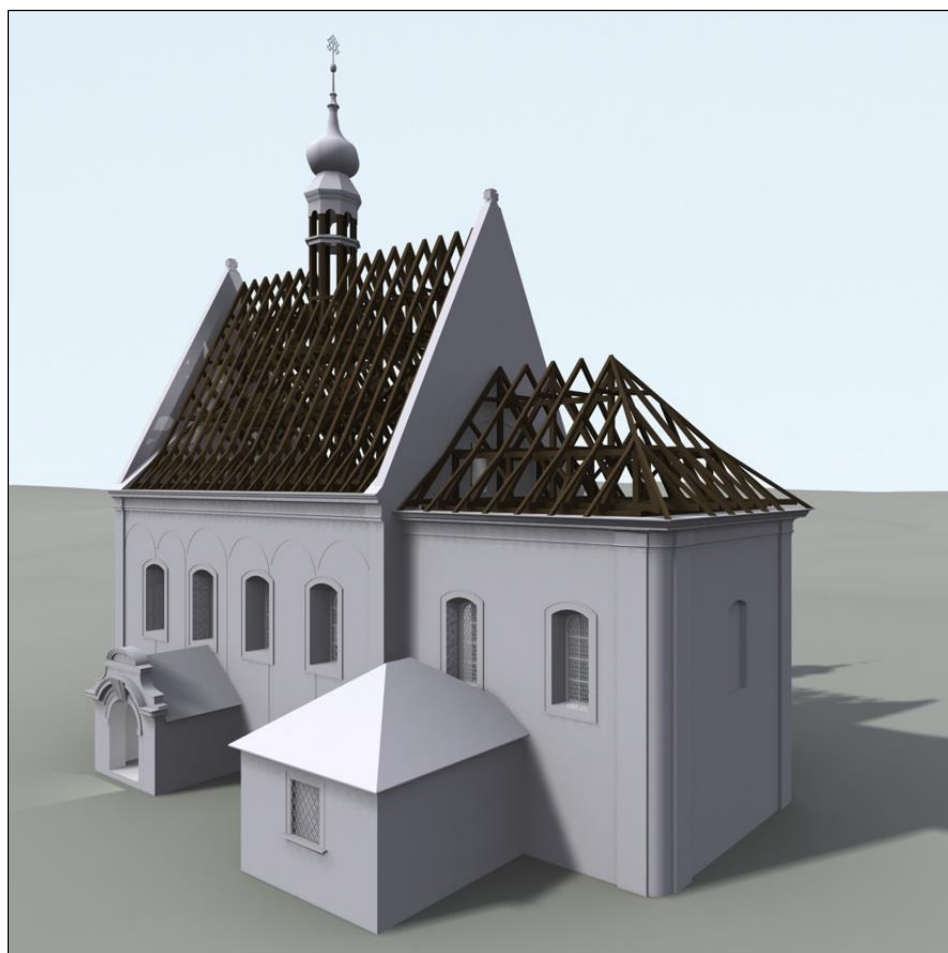
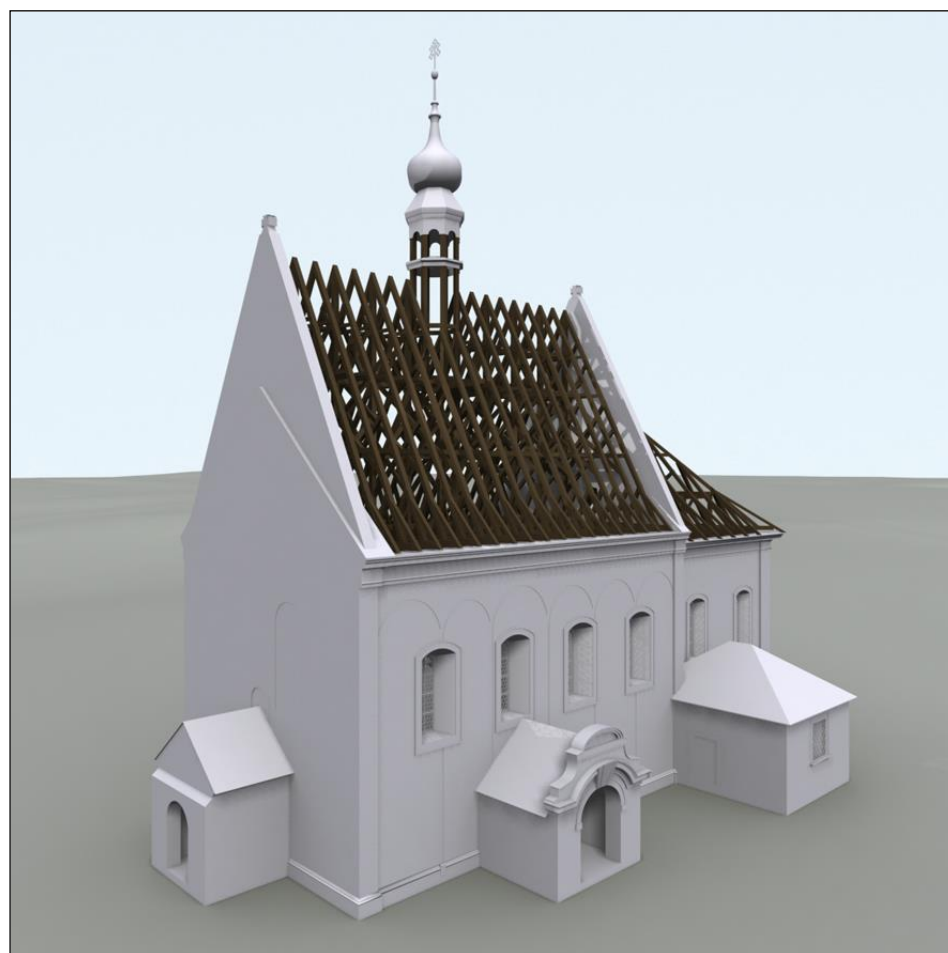
**Obr. XXXII a XXXIII:**  
**Libčany (okr. Hrade**  
**Králové), kostel**  
**Narození P. Marie.**  
současný stav objektu  
s vyznačenými renesa-  
nčním krovem nad lodí  
a barokním nad chórem  
(model M. Falta 2015).

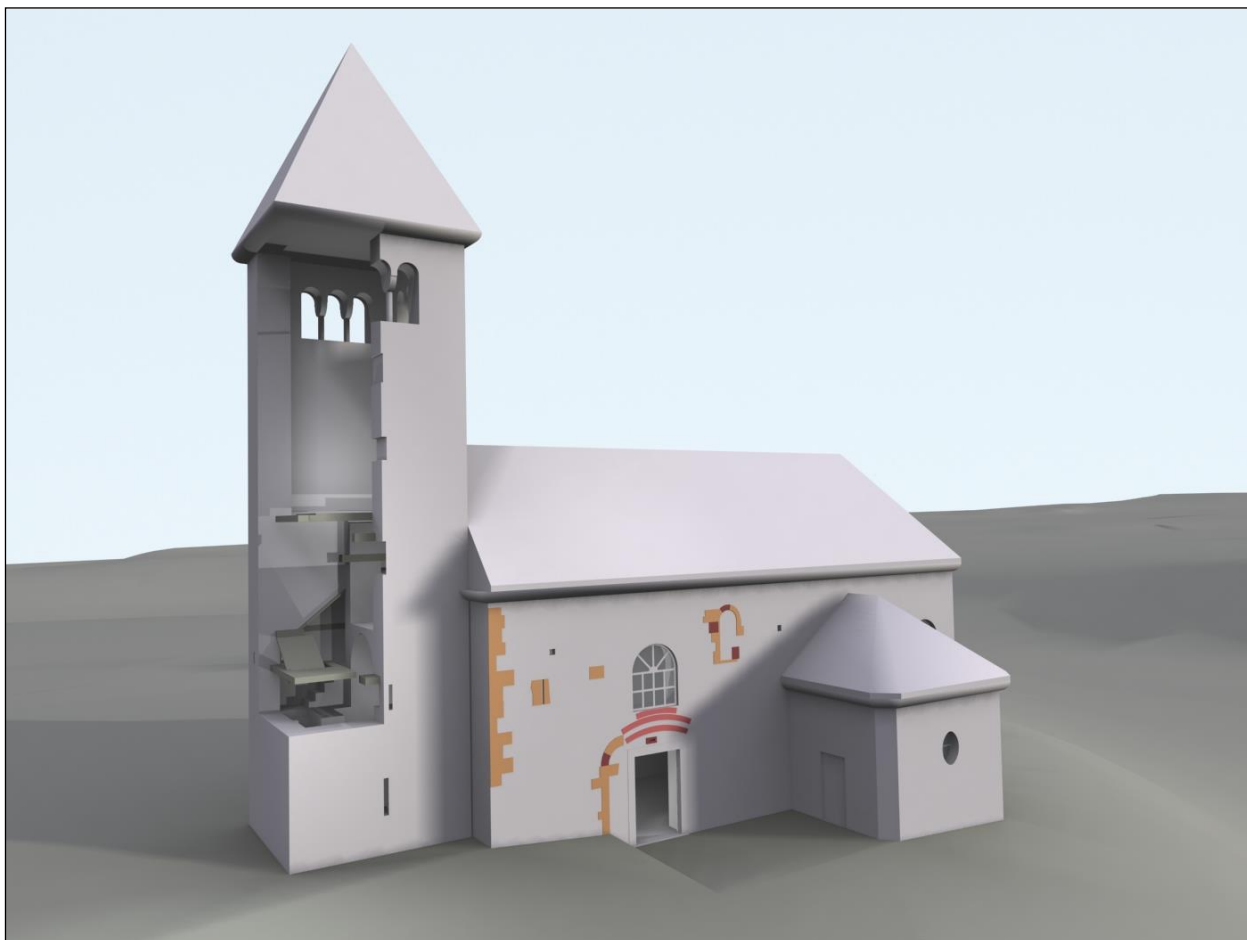
**Obr. XLVI: Pařížov (okr. Chrudim), kostel sv. Máří Magdalény.**

*Vizualizace kostela s naznačeným řezem věží s dřevěnými konstrukcemi (model M. Falta 2012 – 2013).*

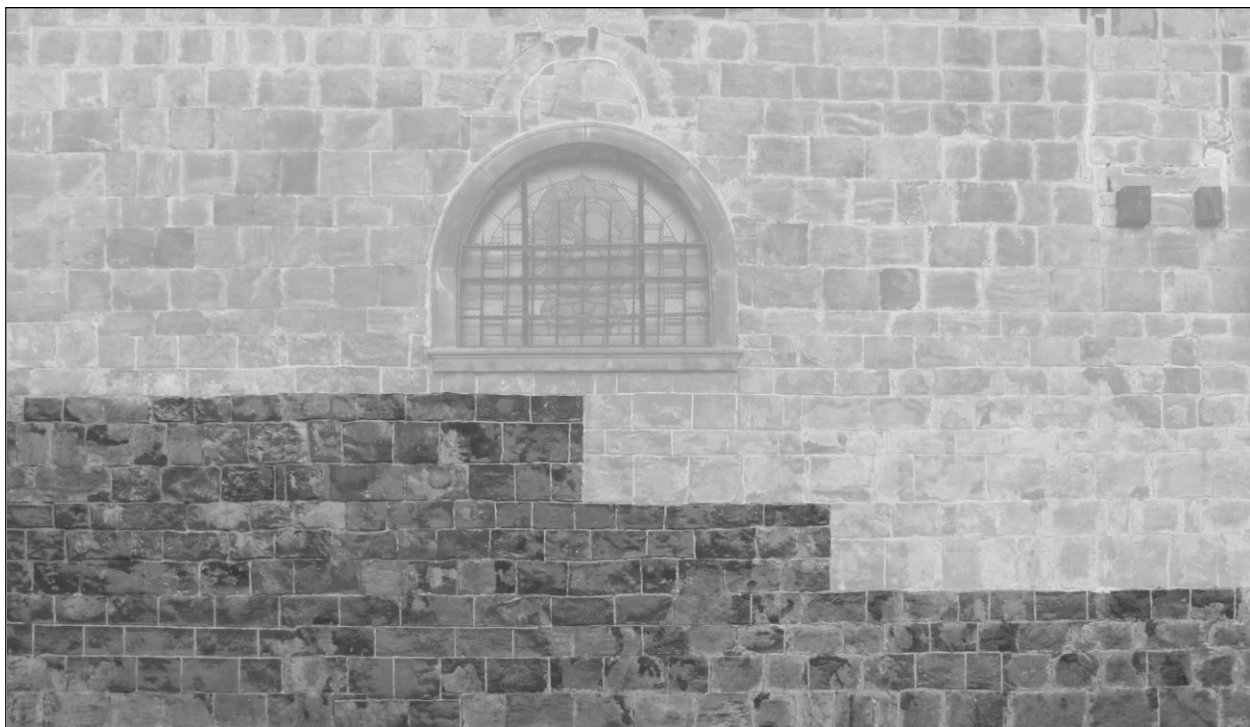
**Obr. XLVIII: Čelákovice (okr. Praha - východ), kostel Nanebevzetí Panny Marie.**

*Fotografie severní fasády s vyznačením „schodovitého“ ukončení III. stavební fáze (foto M. Falta 2010).*

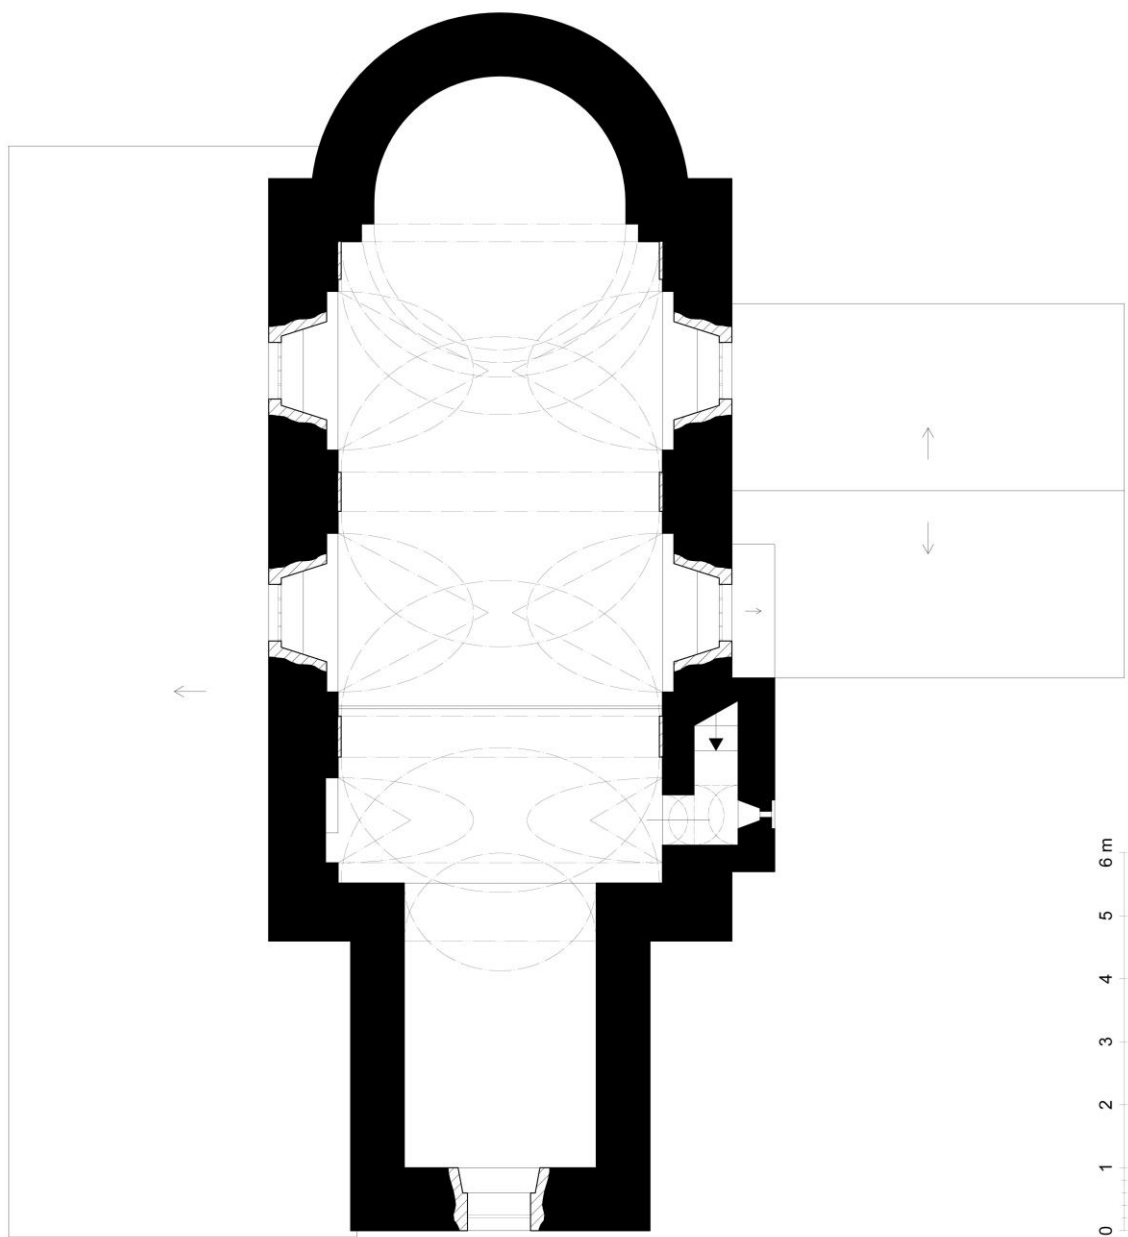
**Obr. LX: Vysoký Újezd nad Dědinou (okr. Hradec Králové), kostel sv. Jakuba Většího.**

*Půdorys chrámu v úrovni empory s vyznačením jednotlivých stavebních fází (zaměření a kresba M. Falta 2010 – 2011).*

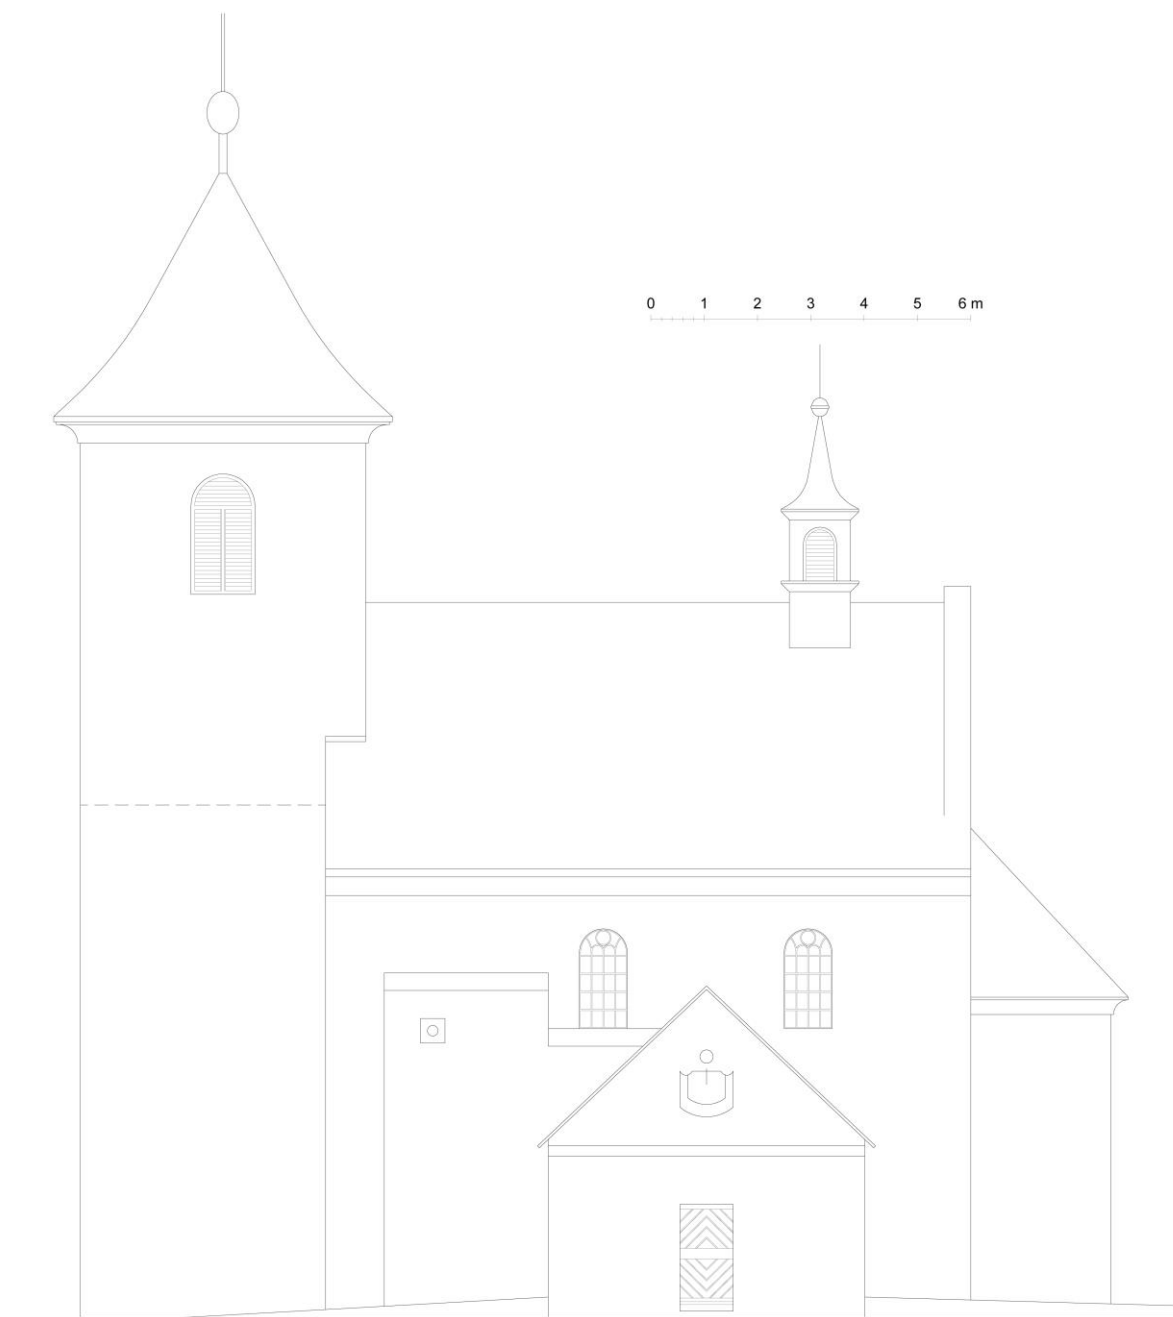
**Obr. LXV: Vysoký Újezd nad Dědinou (okr. Hradec Králové), kostel sv. Jakuba Většího.**  
Celkový pohled na kostel od severu (zaměření a kresba M. Falta 2010 – 2011).

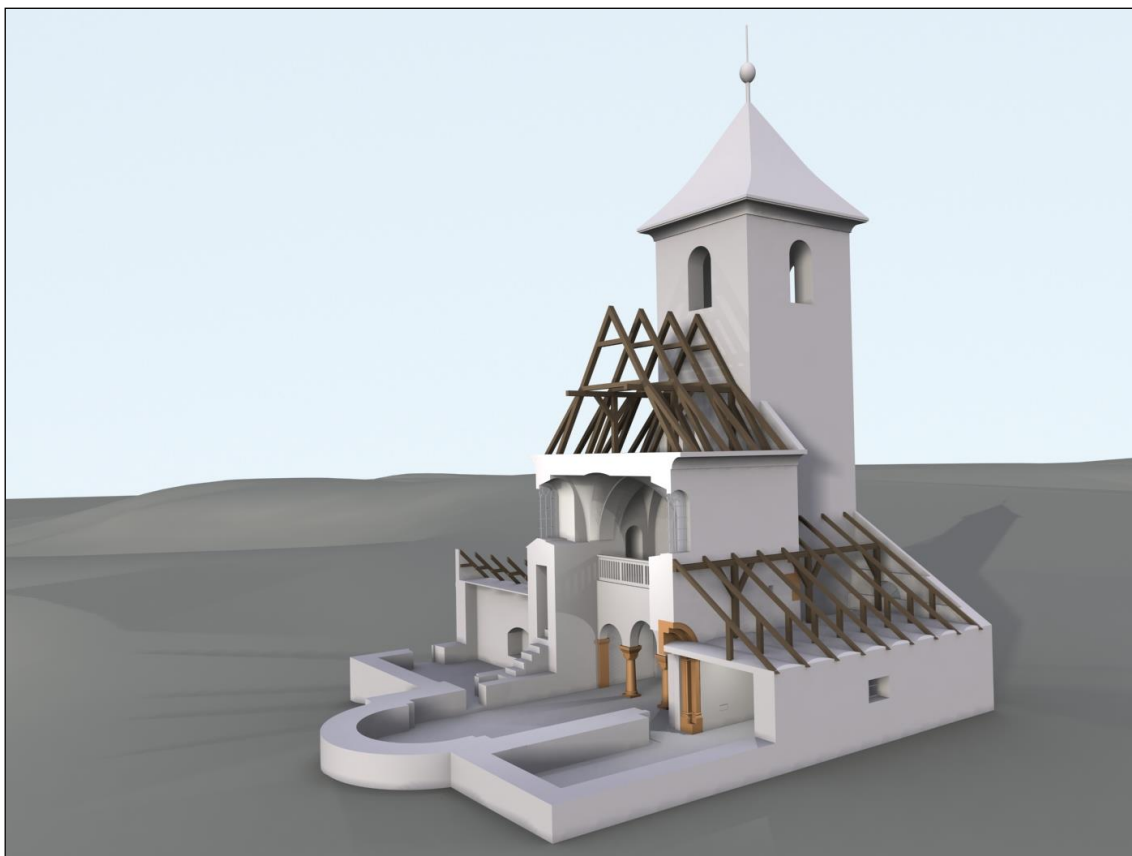
**Obr. LXIX: Vysoký Újezd nad Dědinou (okr. Hradec Králové), kostel sv. Jakuba Většího.**  
Vizualizace současného stavu – řez (model M. Falta 2012).

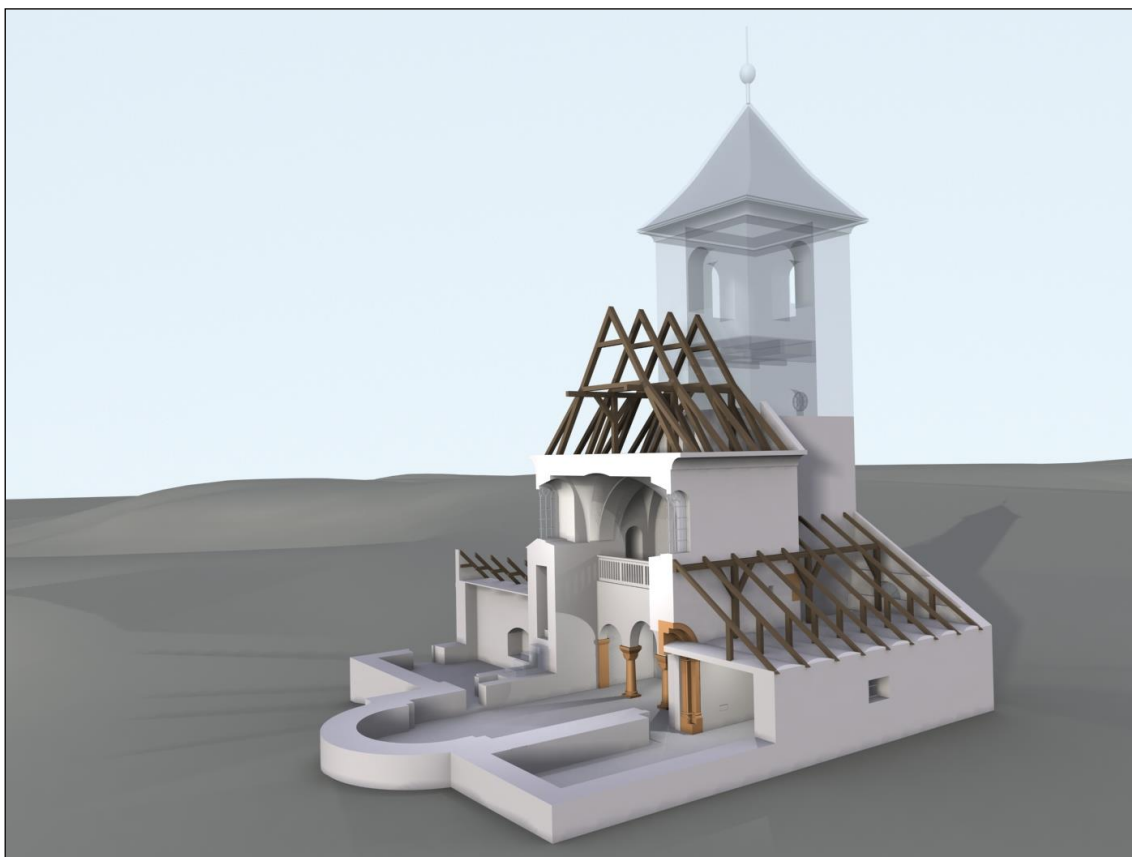
**Obr. LXX: Vysoký Újezd nad Dědinou (okr. Hradec Králové), kostel sv. Jakuba Většího.**  
Vizualizace současného stavu – řez s vyznačením novověké části věže (model M. Falta 2012).

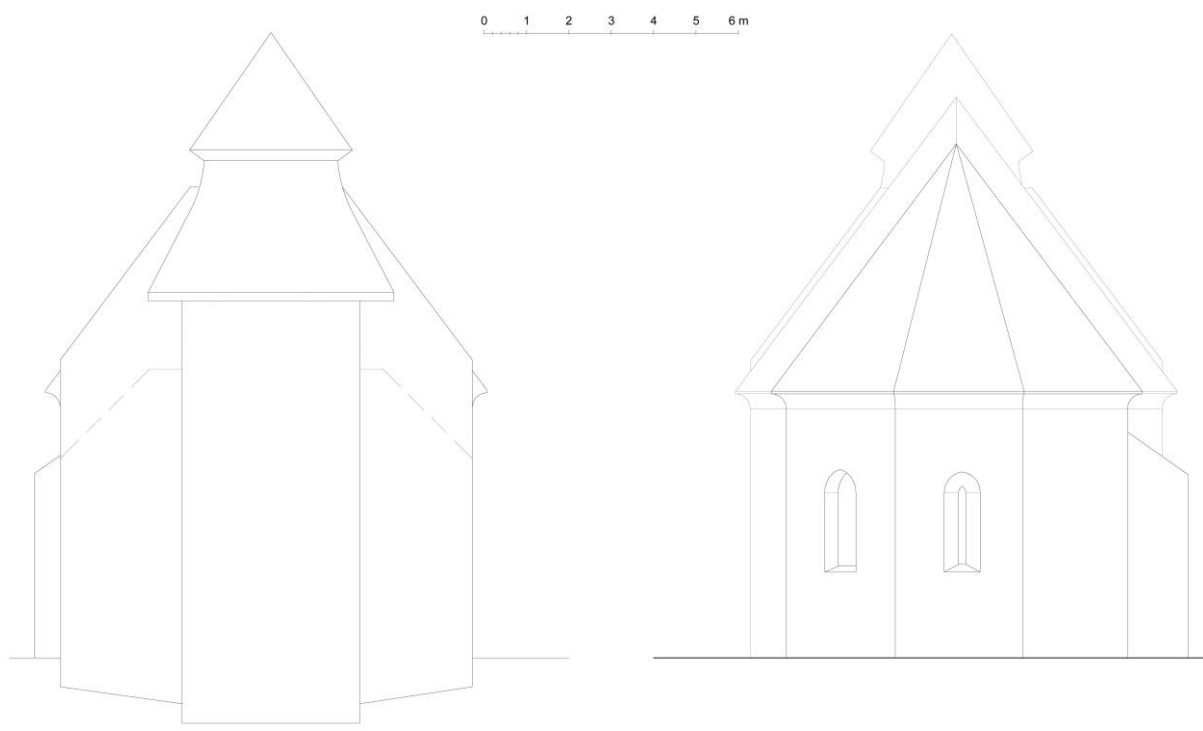
**Obr. LXXXIII a LXXXIV: Vícov (okr. Plzeň – jih), kostel sv. Ambrože.**

*Schéma západní (vlevo) a východní (vpravo) fasády kostela (zaměření a kresba M. Falta 2013 – 2016).*
