10. OBRAZOVÁ PŘÍLOHA ...

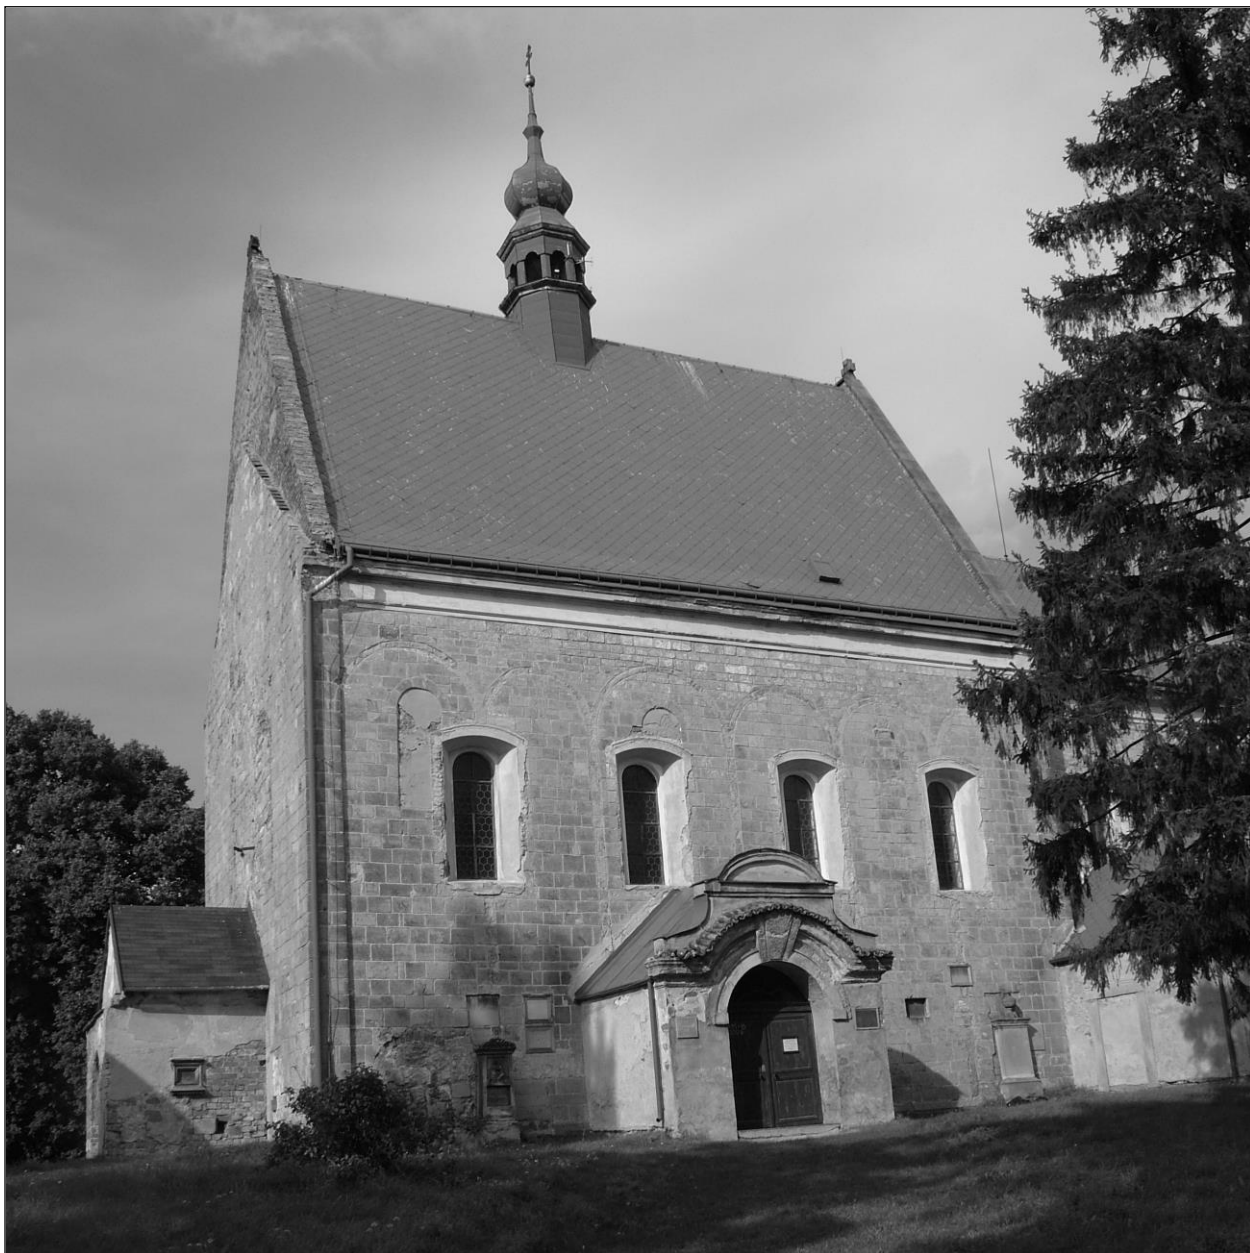
Obr. 01: Libčany (okr. Hradec Králové), kostel Nanebevzetí Panny Marie.

Celkový pohled na kostel od jihu (foto M. Falta 2006).

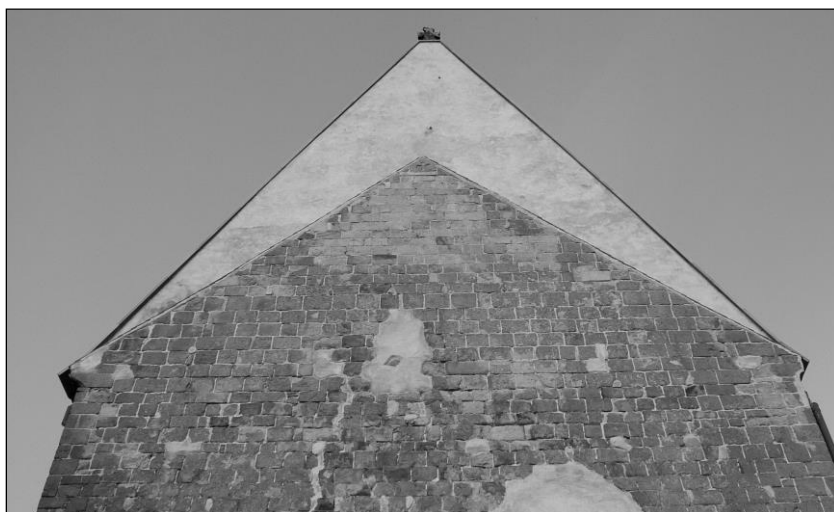
Obr. 02: Libčany (okr. Hradec Králové), kostel Nanebevzetí Panny Marie.

Detail vrchní části západního průčelí se stopami po starších otvorech (foto M. Falta 2009).

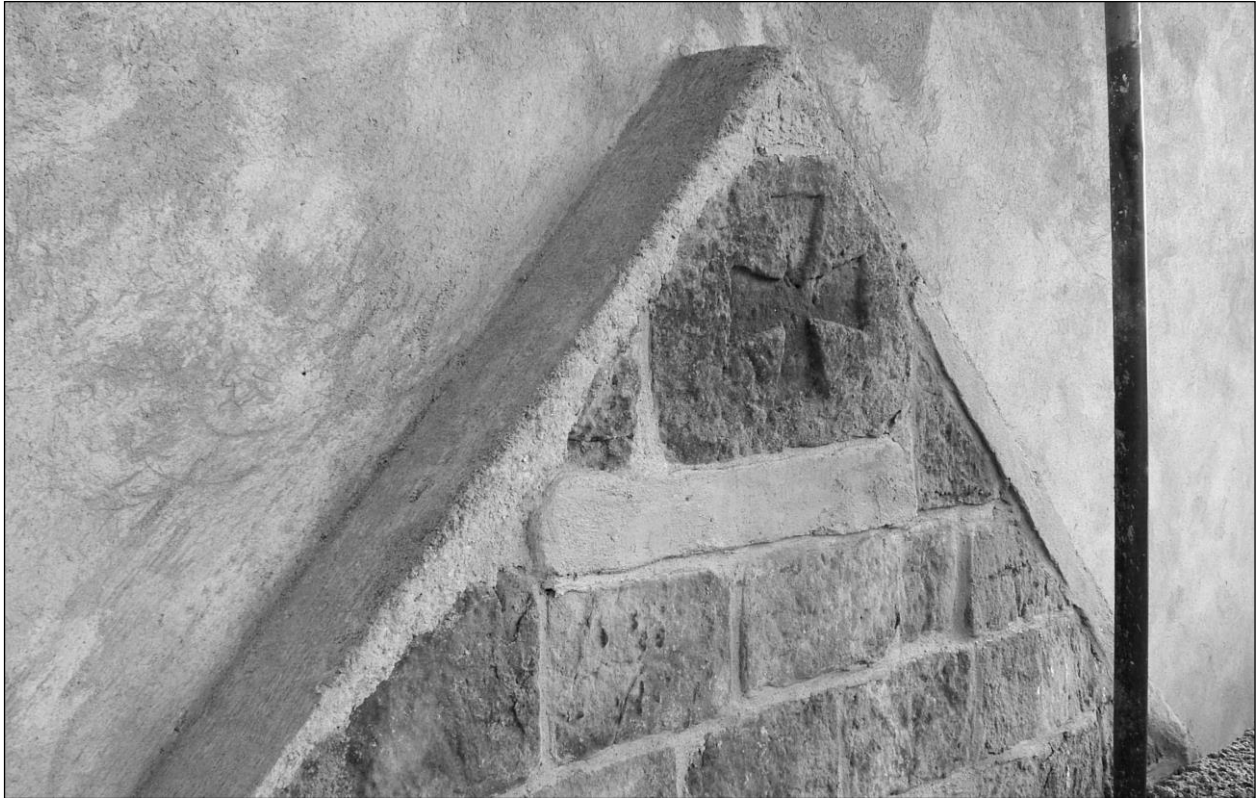
Obr. 03: Libčany (okr. Hradec Králové), kostel Nanebevzetí Panny Marie.

Kříž v podobě mělkého reliéfu v samém vrcholu románského západního štítu lodi (foto M. Falta 2006).

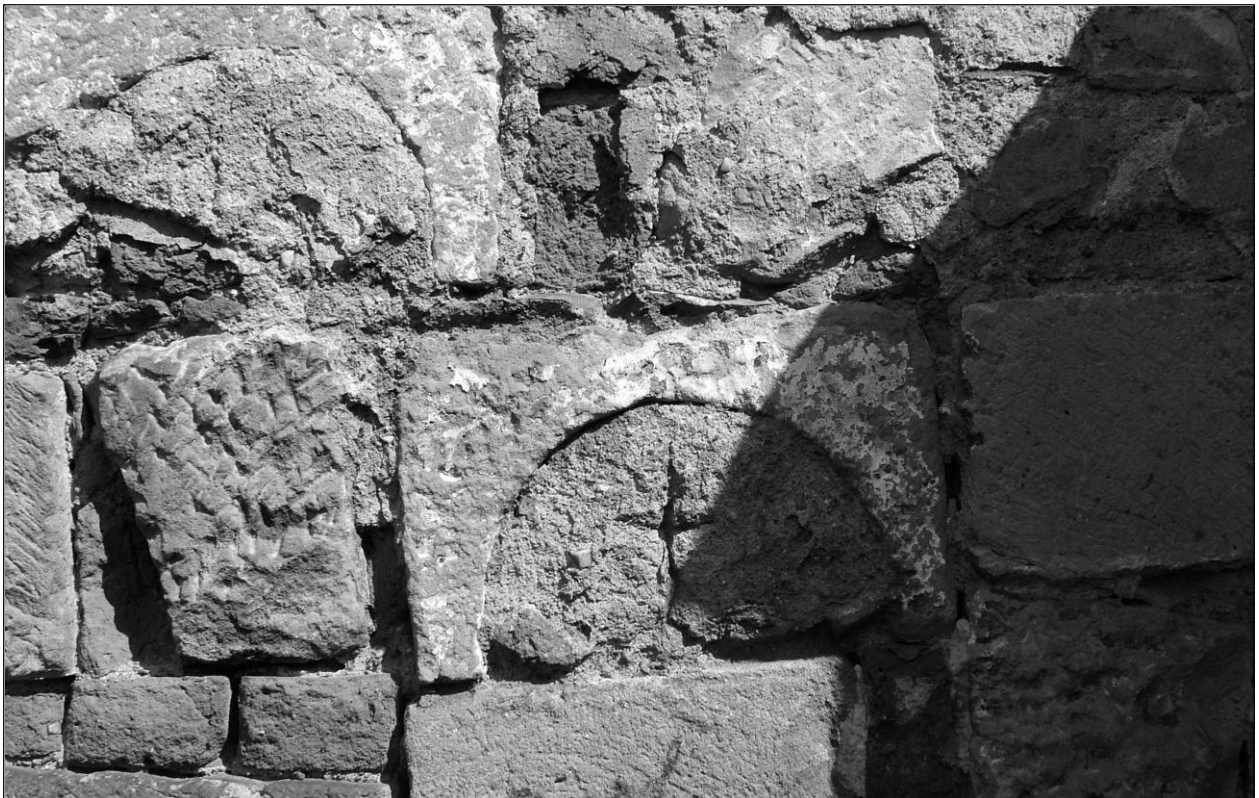
Obr. 04: Libčany (okr. Hradec Králové), kostel Nanebevzetí Panny Marie.

Zazdívka druhotně prolomeného gotického portálu v jižním průčelí románské lodi, jenž pravděpodobně obsahuje prvky někdejšího obloučkového podřímsí (foto M. Falta 2006).

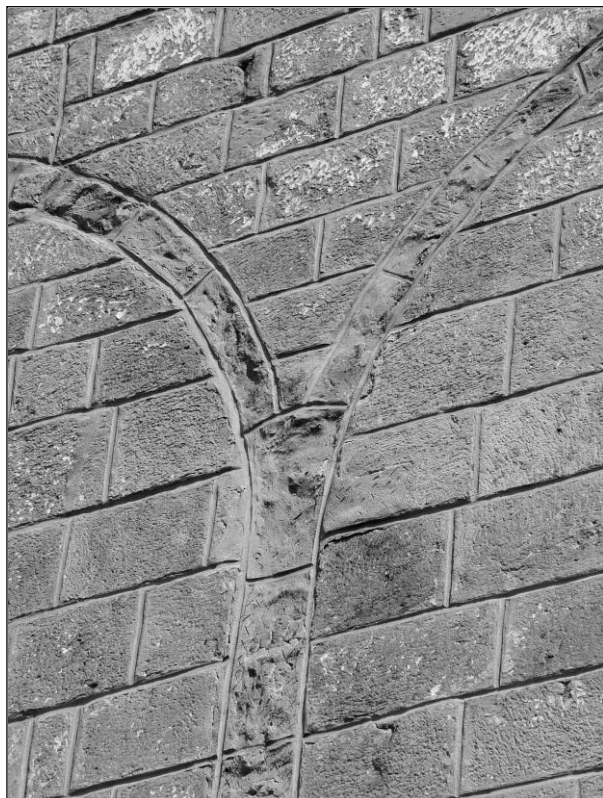
Obr. 05 (vlevo): Libčany (okr. Hradec Králové), kostel Nanebevzetí Panny Marie.

Detail pozůstatku po slepé arkádě na jižním průčelí lodi (foto M. Falta 2006).

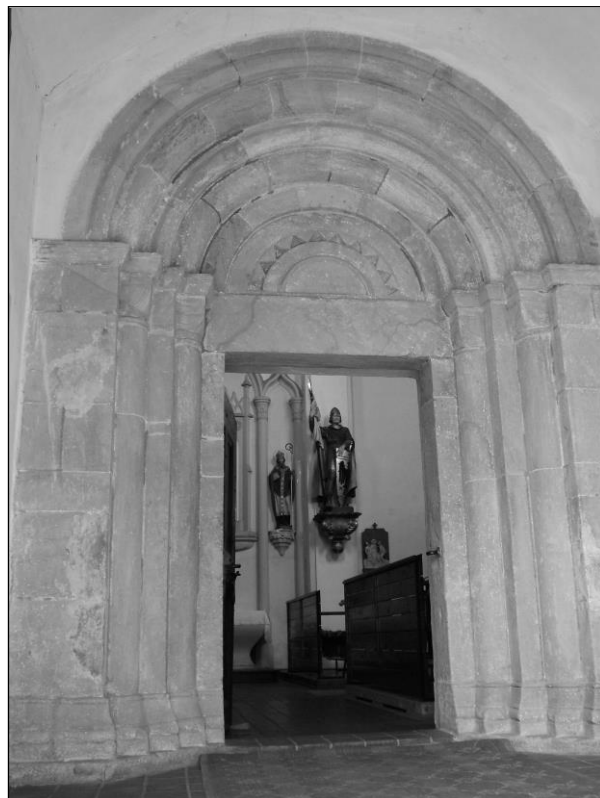
Obr. 06 (vpravo): Libčany (okr. Hradec Králové), kostel Nanebevzetí Panny Marie.

Hlavní vstupní portál (foto M. Falta 2006).

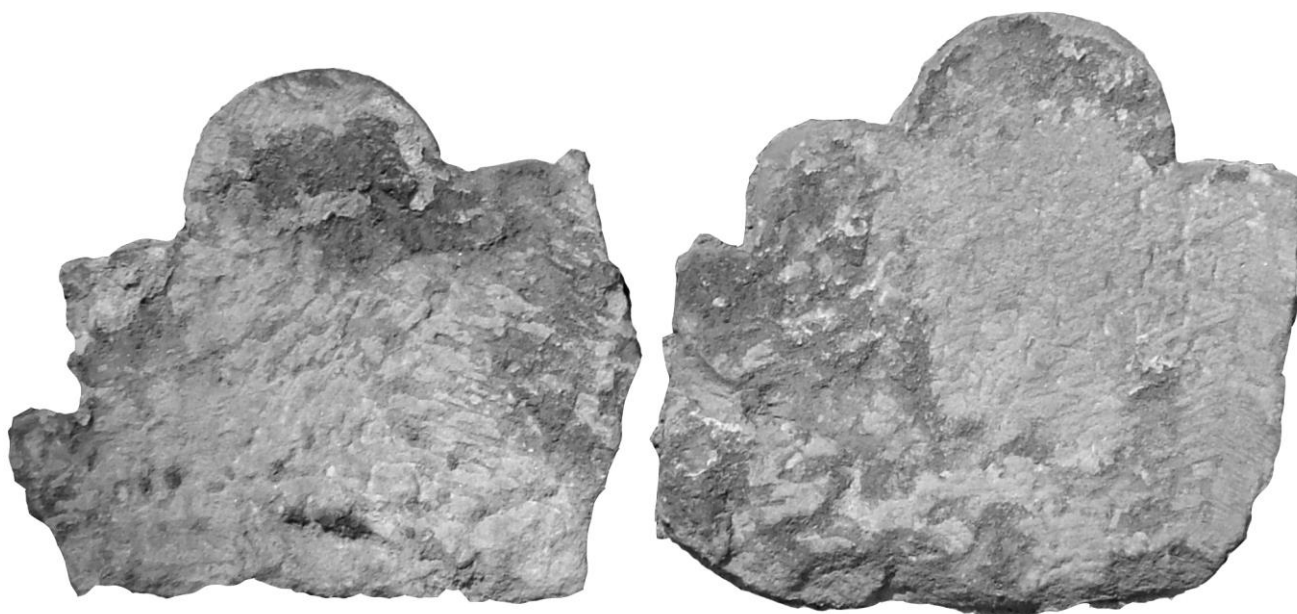
Obr. 07: Libčany (okr. Hradec Králové), kostel Nanebevzetí Panny Marie.

Pozůstatky románského dekoru někdejšího presbyteria ve formě masivních lizén s oblounem v čele, které jsou zazděné ve smíšeném zdivu východní stěny barokního kněžiště (foto M. Falta 2005).

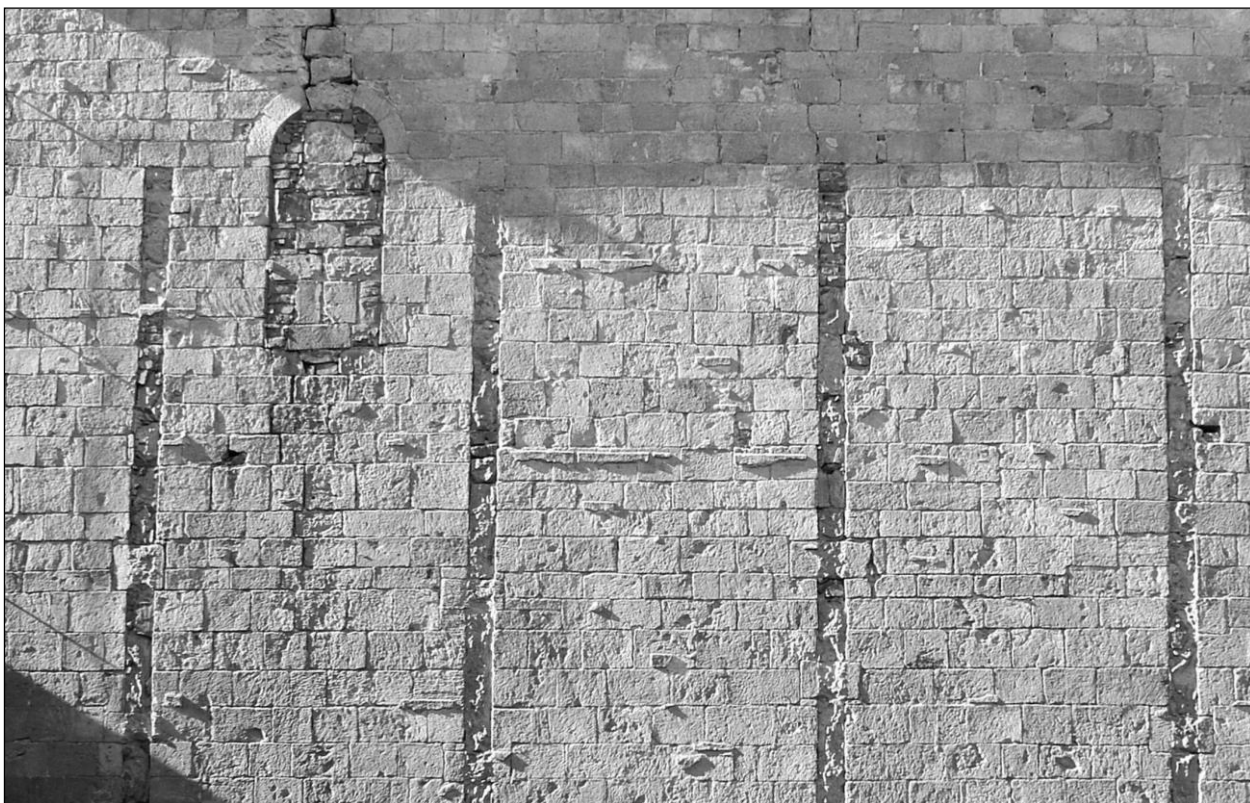
Obr. 08: Libčany (okr. Hradec Králové), kostel Nanebevzetí Panny Marie.

Severní stěna lodi s negativními stopami lizén ukončených ve výšce záklenku okna (foto M. Falta 2005).

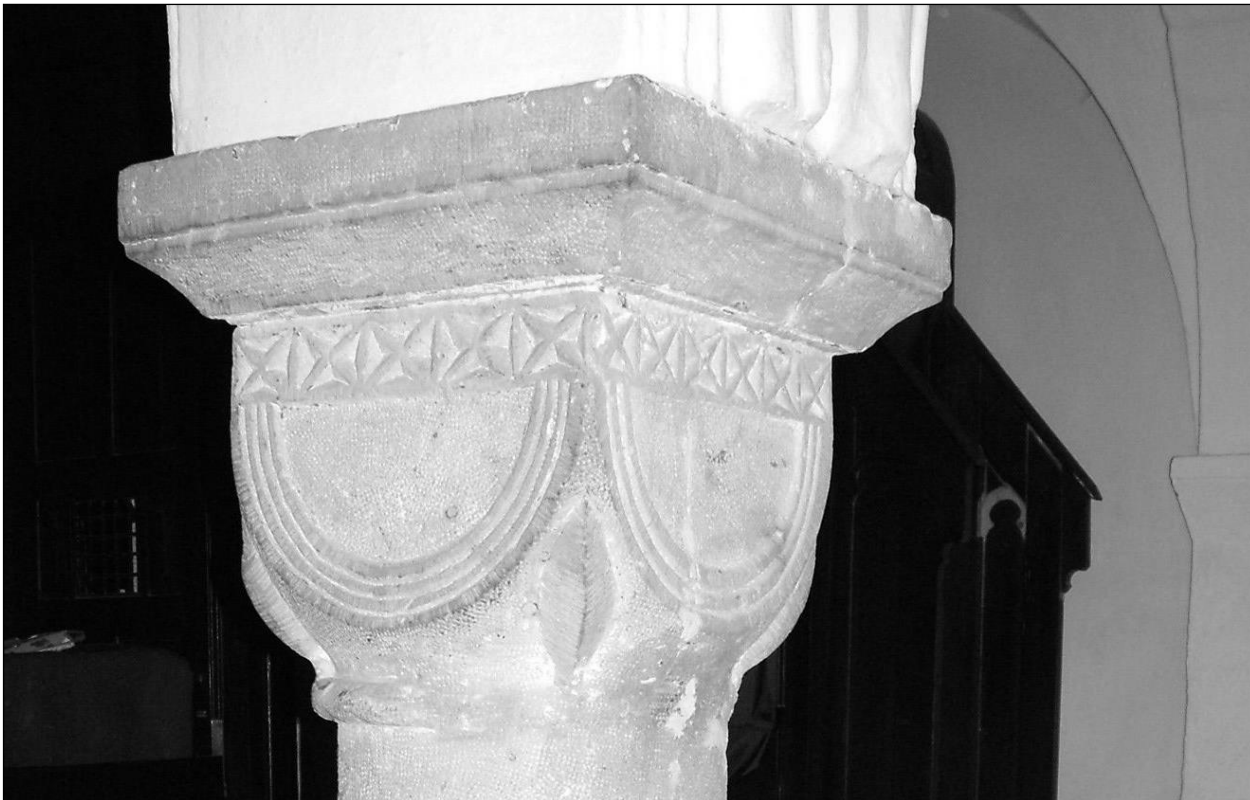
Obr. 09: Libčany (okr. Hradec Králové), kostel Nanebevzetí Panny Marie.

Krychlová hlavice s dekorem nesoucí arkádu empory (foto M. Falta 2005).

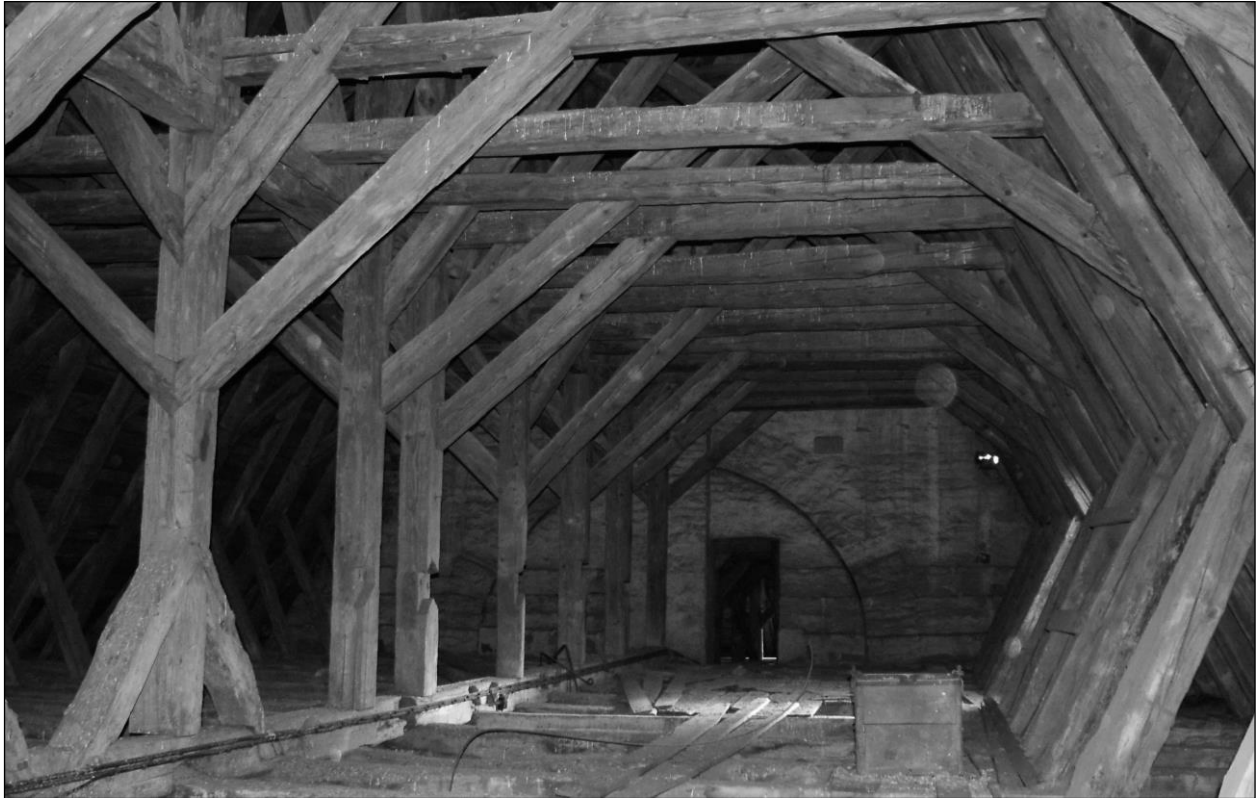
Obr. 10: Libčany (okr. Hradec Králové), kostel Nanebevzetí Panny Marie.
Průhled renesančním krovem lodi směrem k východu (foto M. Falta 2006).

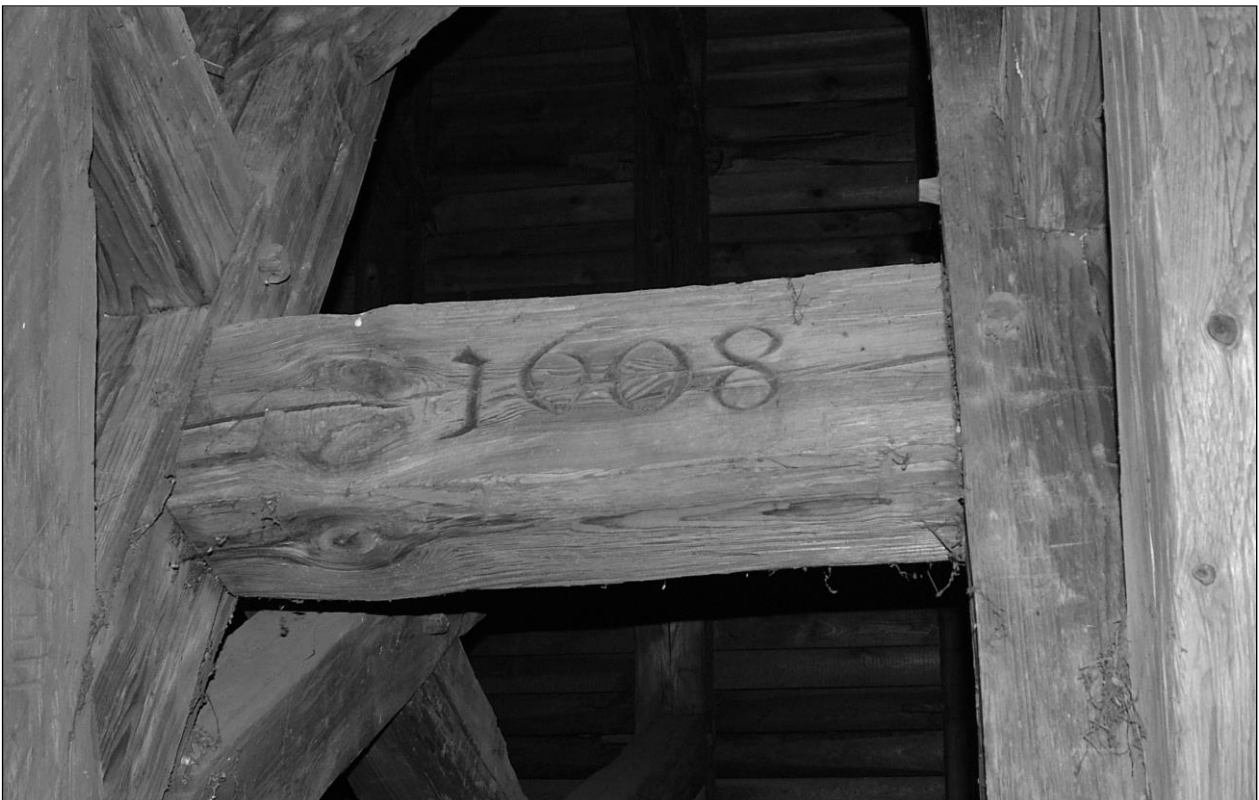
Obr. 11: Libčany (okr. Hradec Králové), kostel Nanebevzetí Panny Marie.
Rytý letopočet datující konstrukci krovu (foto M. Falta 2006).

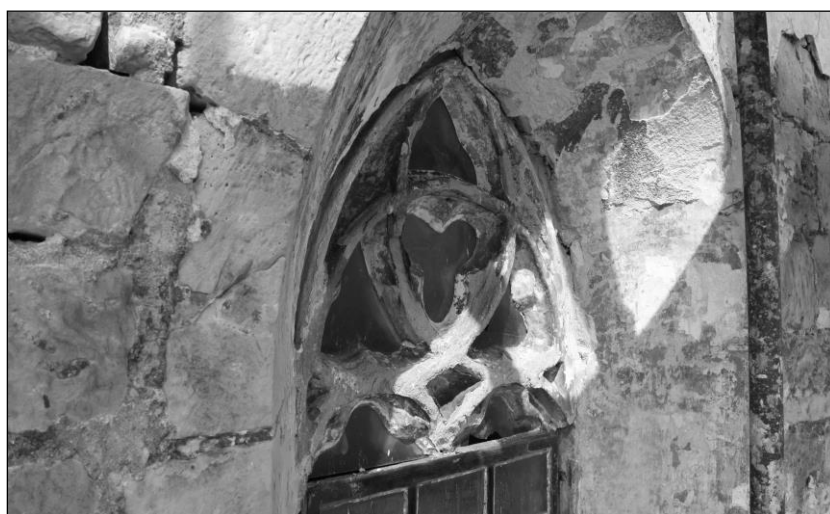
**Obr. 13: Želenice (okr. Kladno),
kostel sv. Jakuba Většího.**
Detail pozdně gotické kružby
v osovém okně kněžiště (foto
M. Falta 2014).

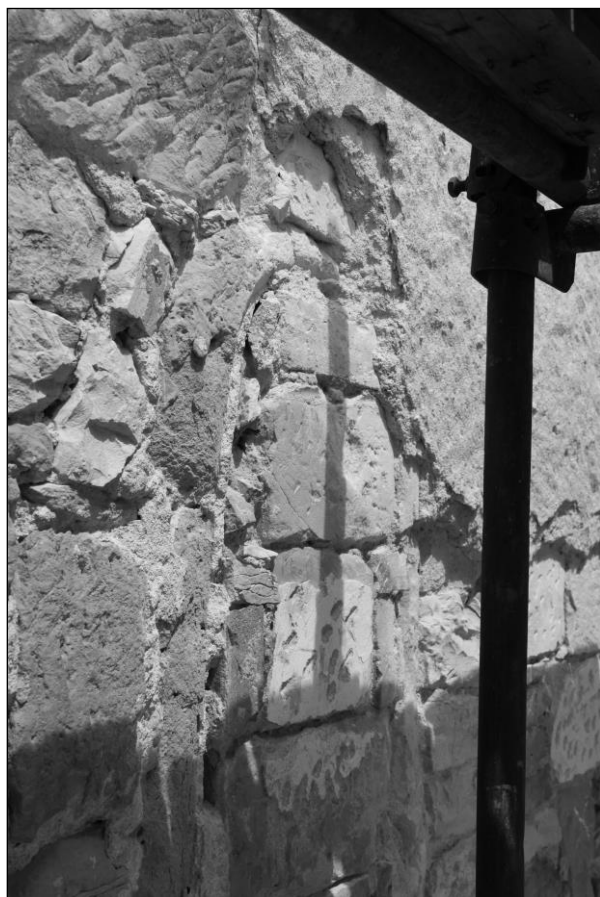
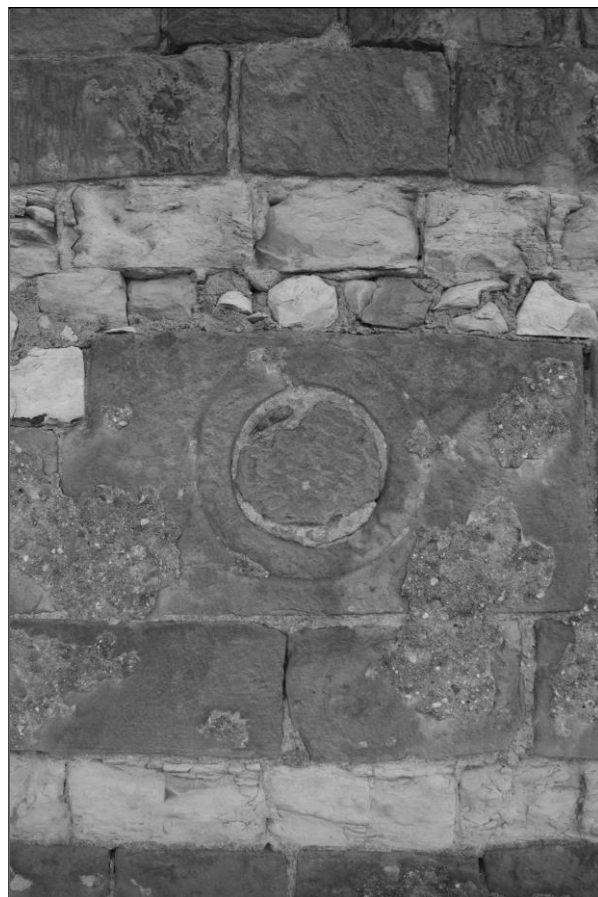
Obr. 14 a 15: Želenice (okr. Kladno), kostel sv. Jakuba Většího.

Detail románského zazděného okna s omítnutou špaletou a kruhové okénko na severní fasádě vedoucí do podkruchtí (foto M. Falta 2014).

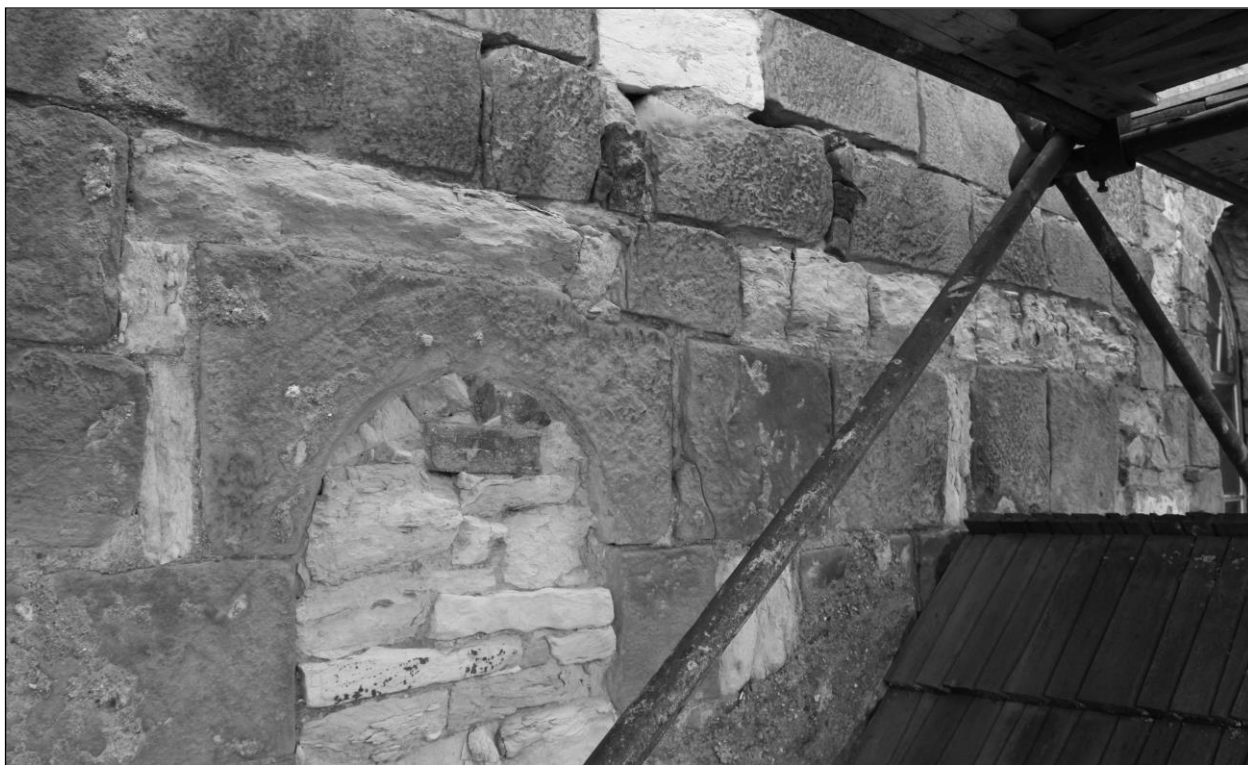
Obr. 16: Želenice (okr. Kladno), kostel sv. Jakuba Většího.

Detail záklenku románského okna a dekorativně pojednaná skladba zdiva (foto M. Falta 2014).

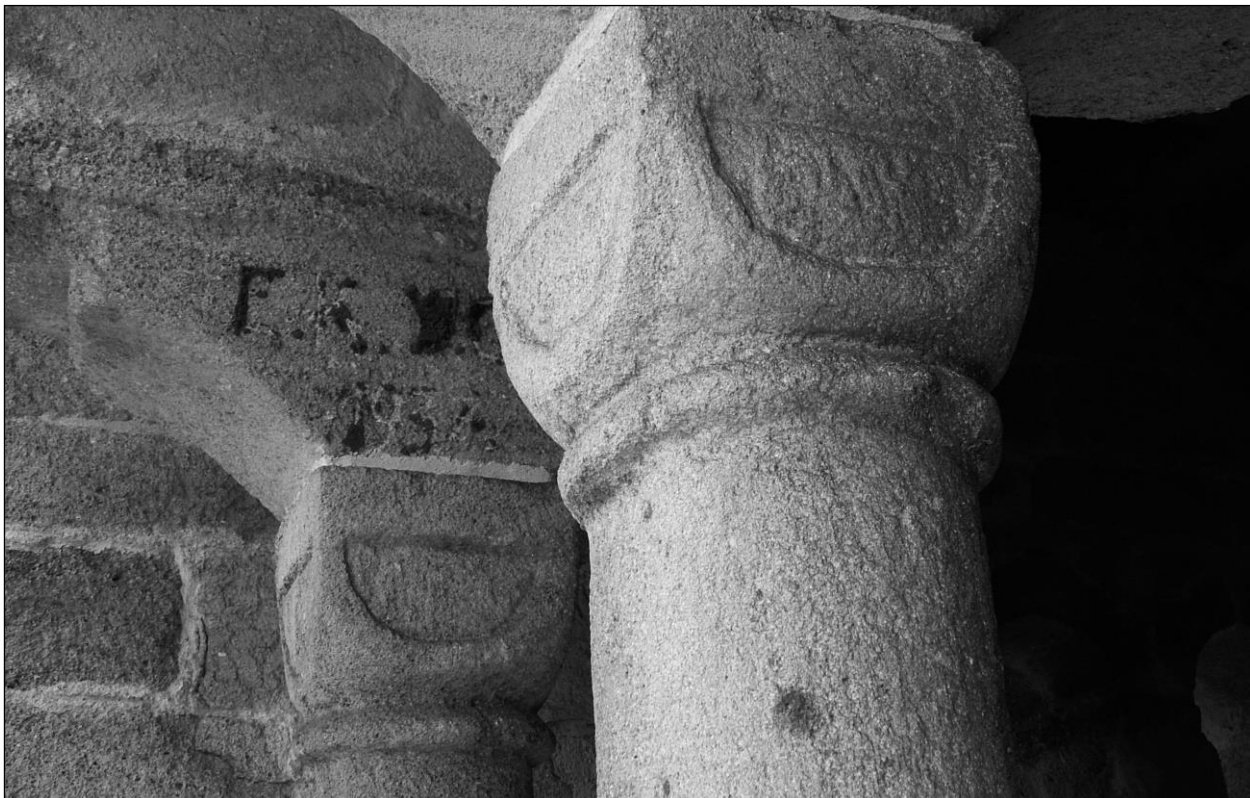
Obr. 18: Svojšíň (okr. Tachov), kostel sv. Petra a Pavla.
Detail hlavic románského okna v jižní zdi věže (foto M. Falta 2008).

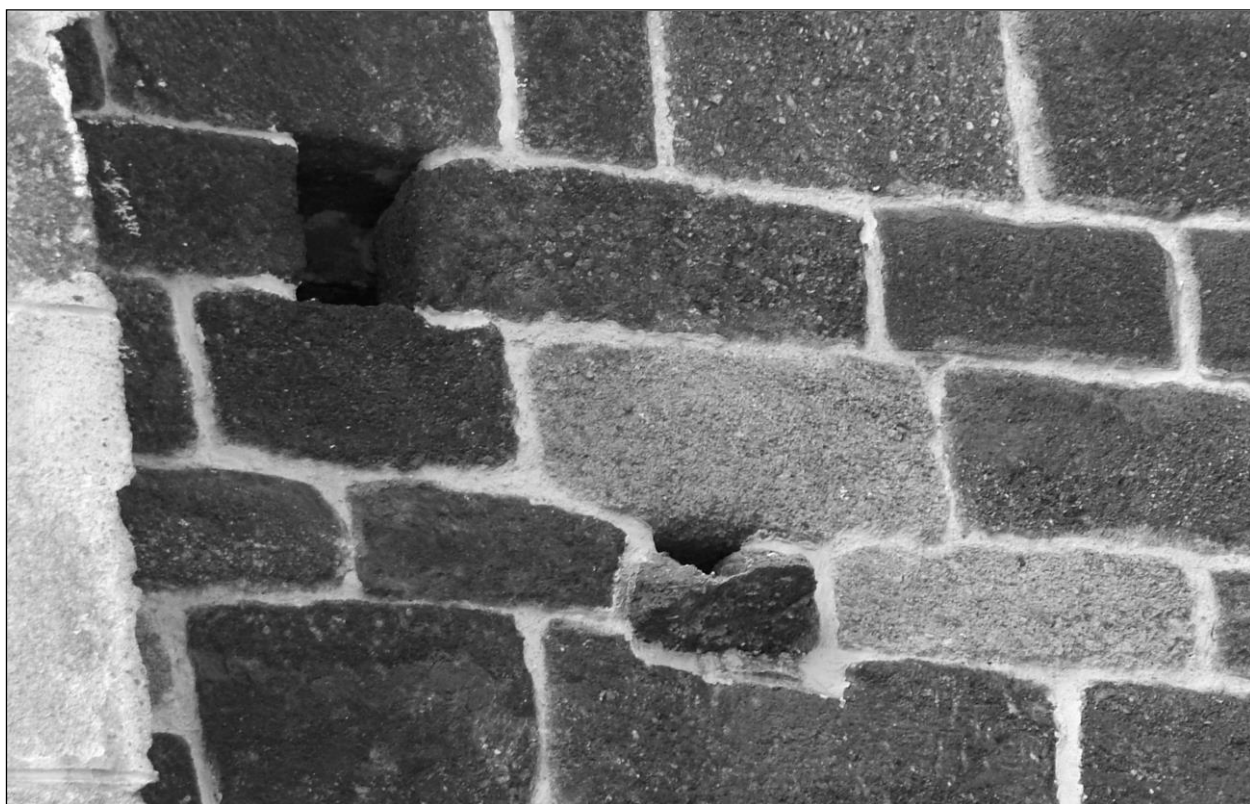
Obr. 19: Svojšíň (okr. Tachov), kostel sv. Petra a Pavla.
Detail severní románské stěny věže s vyústěním výlevky vedoucí z úrovně rubu klenby nad tribunou a kapsou po nosné části lešení. Kvádrování na mladší severní zdi lodi zhotovené z lomového materiálu je pouze naznačeno rytím v omítce (foto M. Falta 2008).

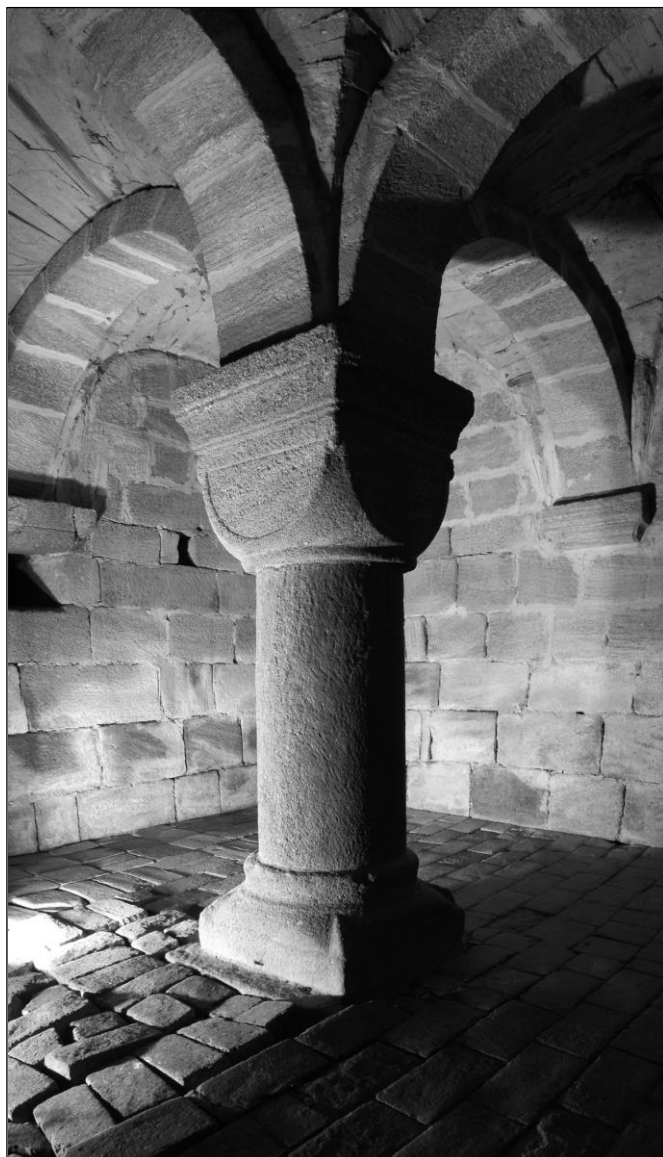
Obr. 20 (vlevo): Svojšín (okr. Tachov), kostel sv. Petra a Pavla.

Pohled k severozápadnímu koutu místnosti se středním sloupem v přízemí věže (foto M. Falta 2008).

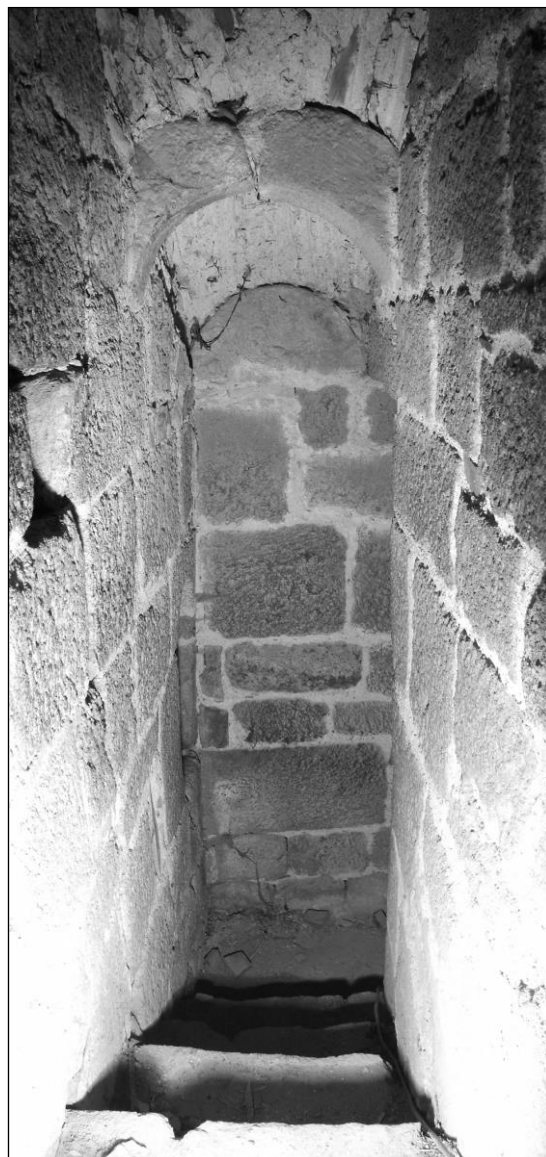
Obr. 21 (vpravo): Svojšín (okr. Tachov), kostel sv. Petra a Pavla.

Průhled schodištěm v síle západní zdi stoupajícího z prvního do druhého patra věže (foto M. Falta 2008).

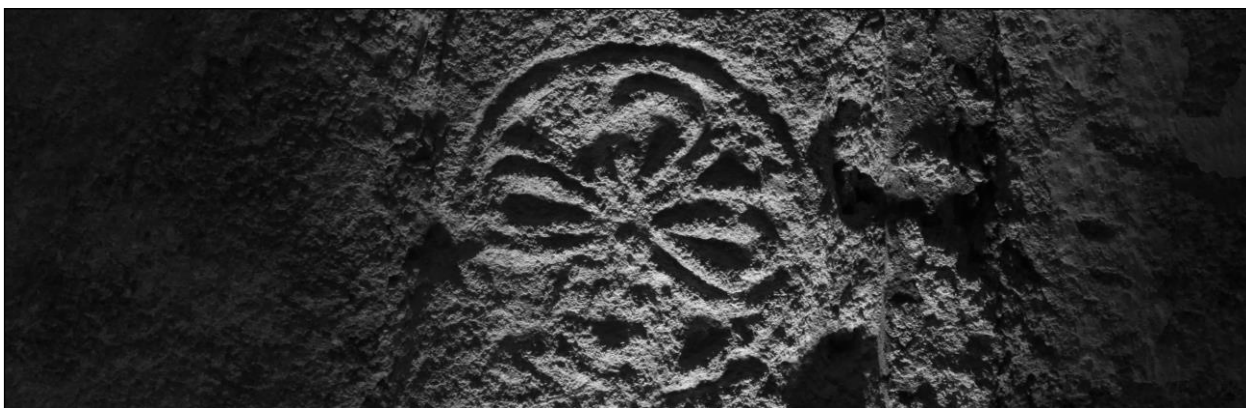
Obr. 22: Svojšín (okr. Tachov), kostel sv. Petra a Pavla.

Románský dekorativní prvek druhotně zazděný ve zdi mladšího presbyteria (foto M. Falta 2012).

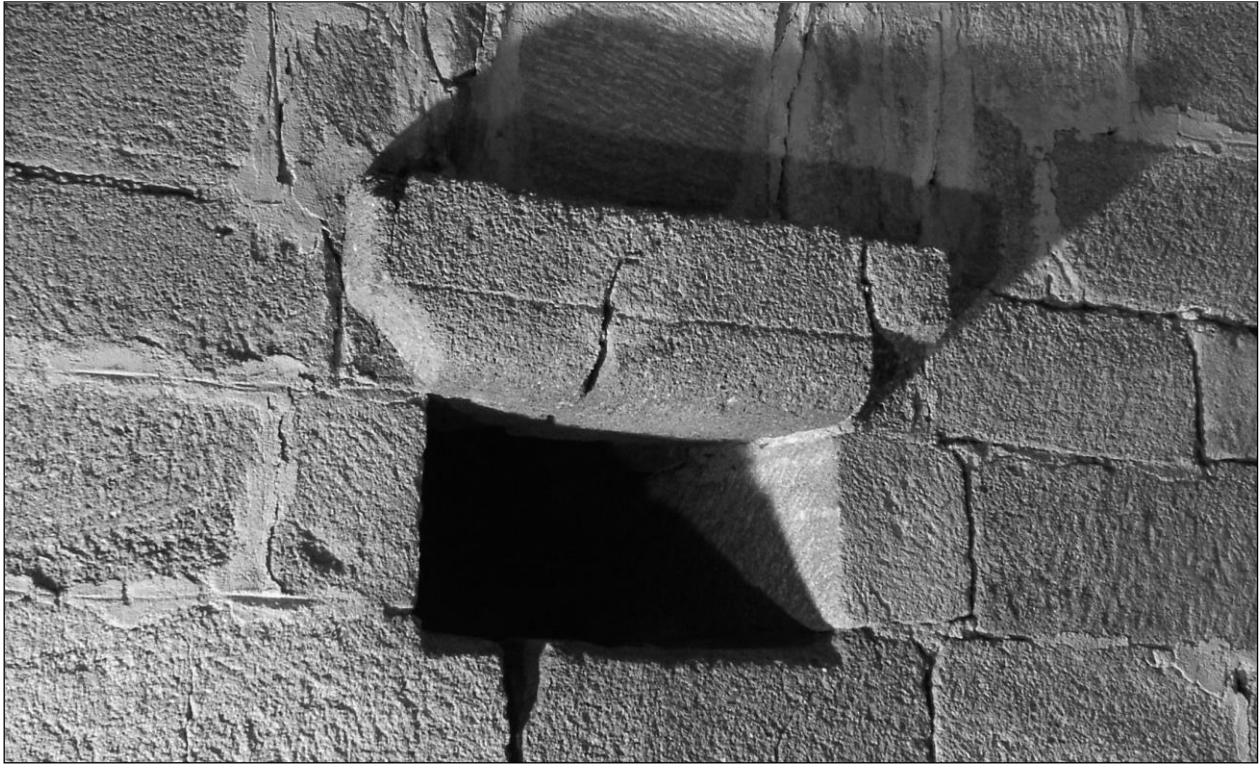
Obr. 23: Svojšín (okr. Tachov), kostel sv. Petra a Pavla.

Dosednutí klenebního pasu v podvěžním prostoru na nadokenní překlad, které logicky vedlo k jeho prolomení (foto M. Falta 2008).

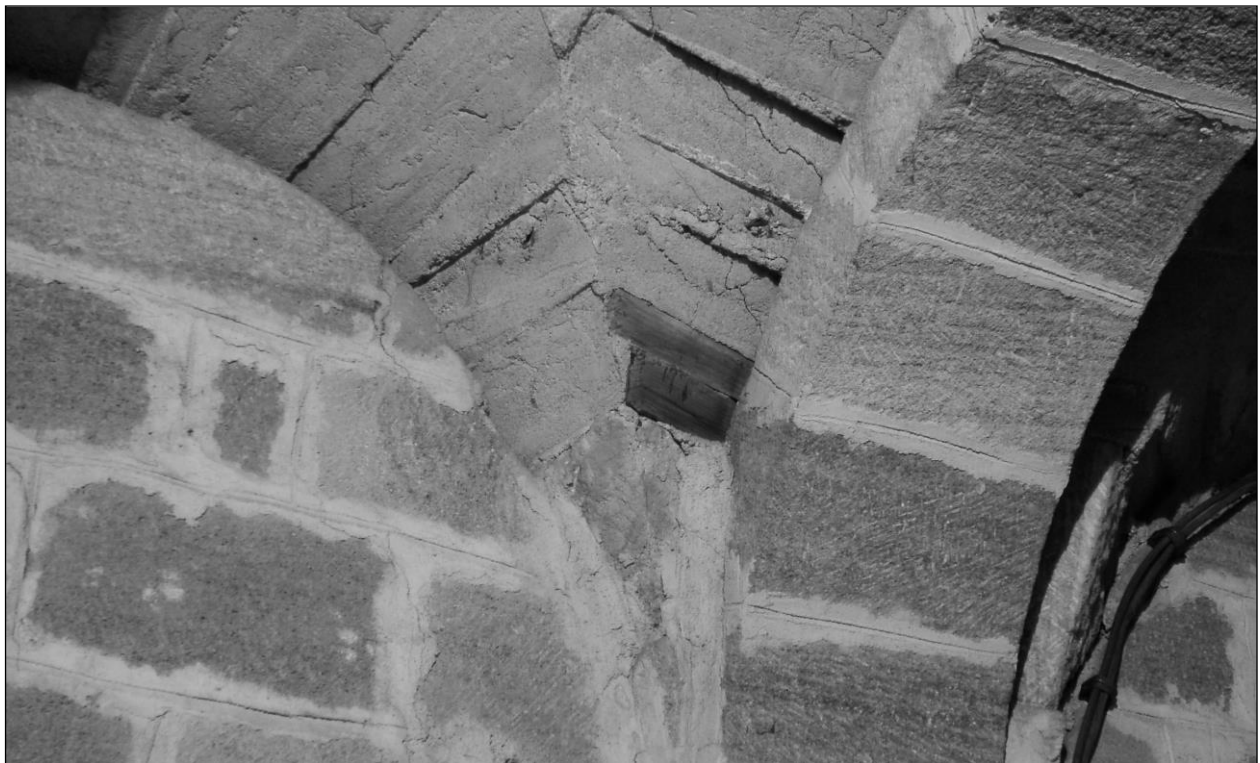
Obr. 24: Svojšín (okr. Tachov), kostel sv. Petra a Pavla.

Otisky bednění klenby podvěží se zbytky prken (foto M. Falta 2008).

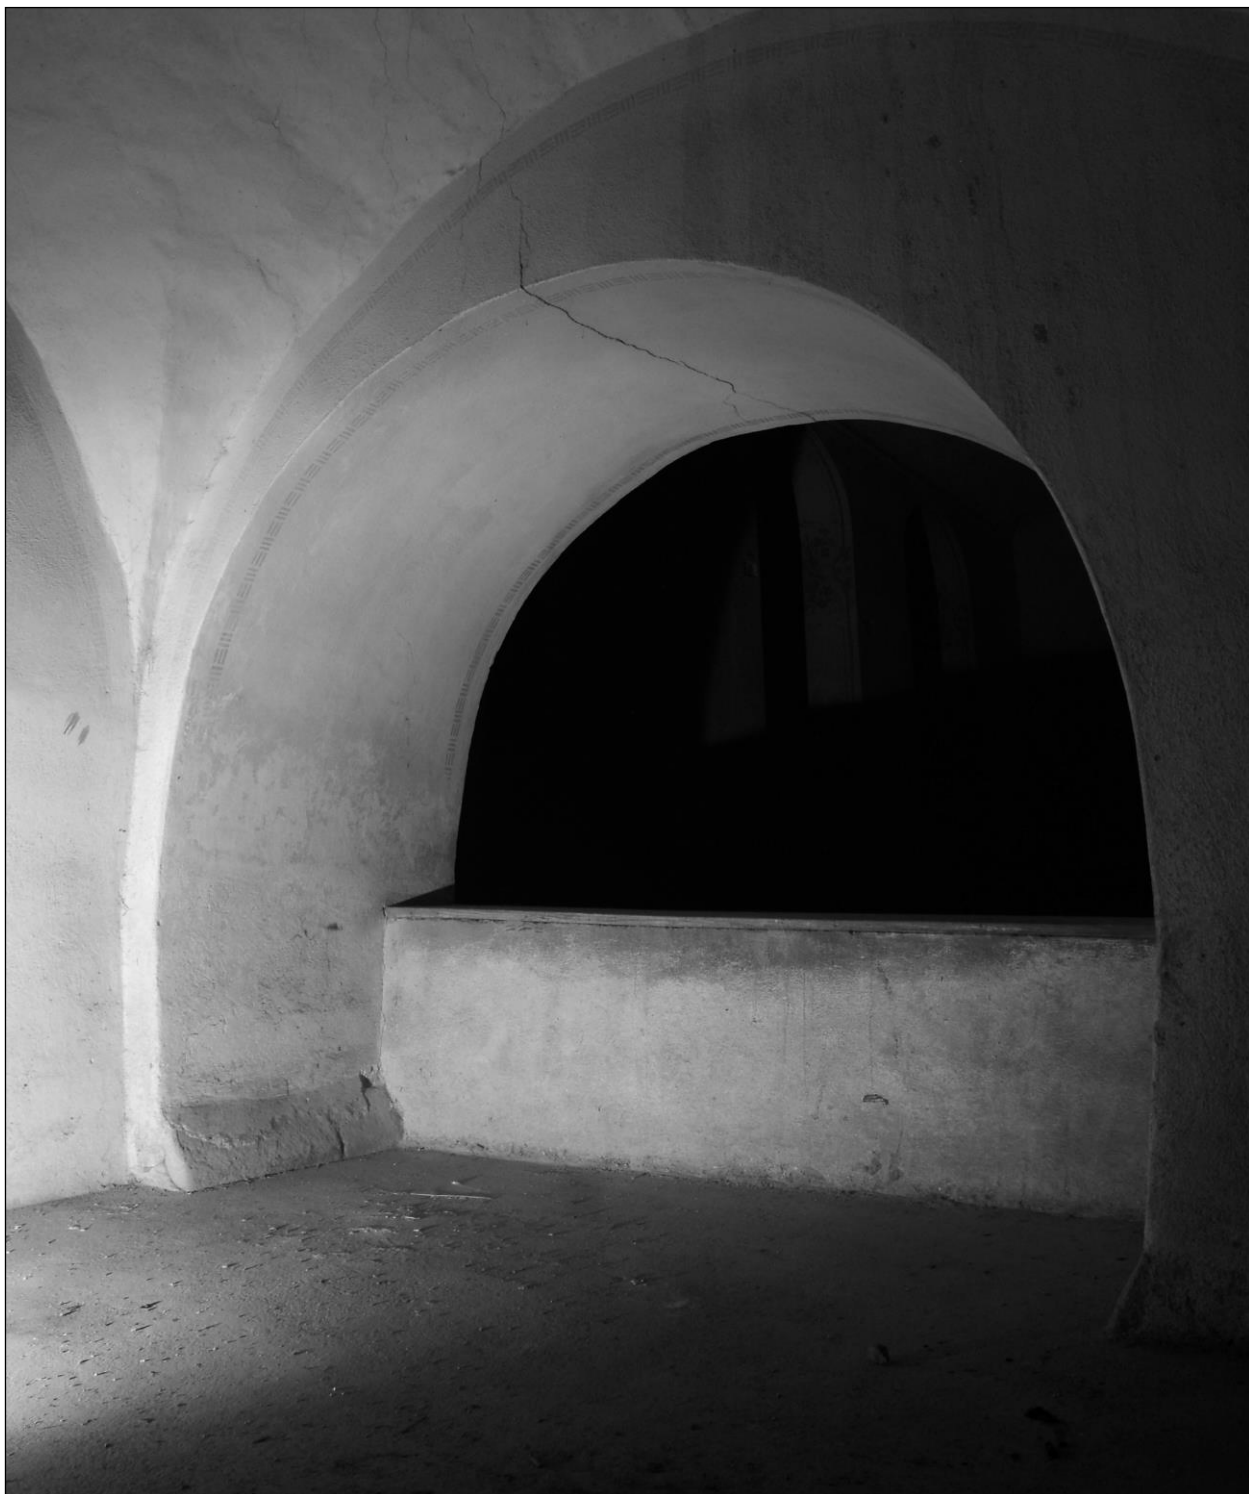
Obr. 25: Svojšín (okr. Tachov), kostel sv. Petra a Pavla.

Otvor propojující prostor prvního patra věže s lodí. Při jeho patě kamenný tesaný trnož, překrytý zčásti mladším parapetem (foto M. Falta 2008).

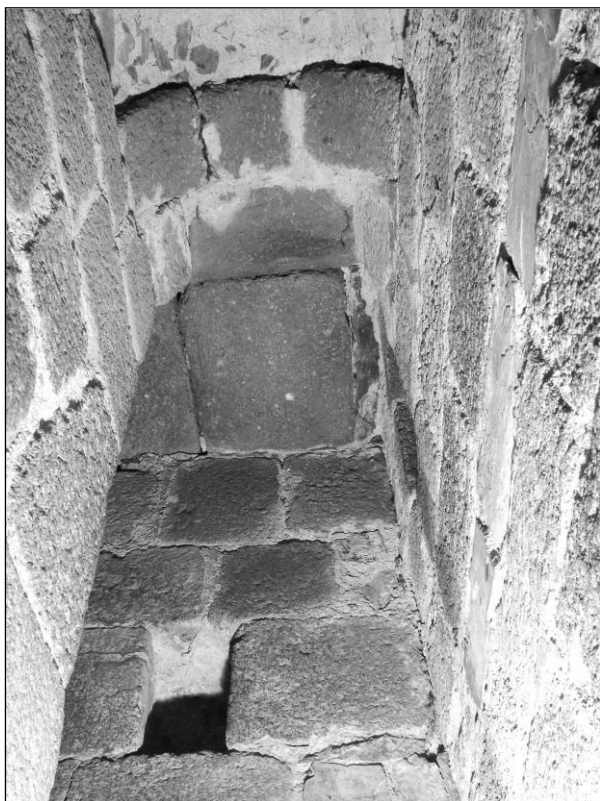
Obr. 26 (vlevo): Svojšín (okr. Tachov), kostel sv. Petra a Pavla.
zastropení horní podesty schodiště kamennými deskami jednostranně vetknutými (foto M. Falta 2008).

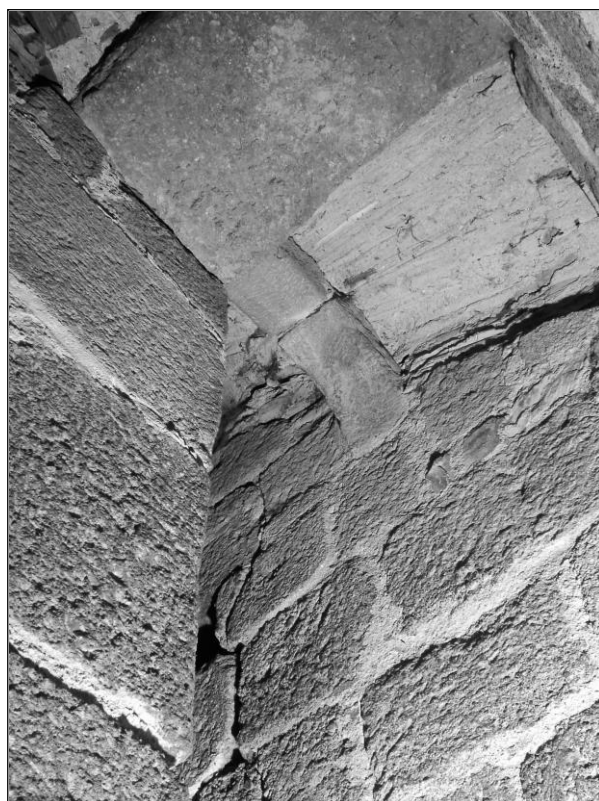
Obr. 27 (vpravo): Svojšín (okr. Tachov), kostel sv. Petra a Pavla.
Detail zastropení mezipodesty a klenbou horního ramene schodiště v tloušťce zdi (foto M. Falta 2008).

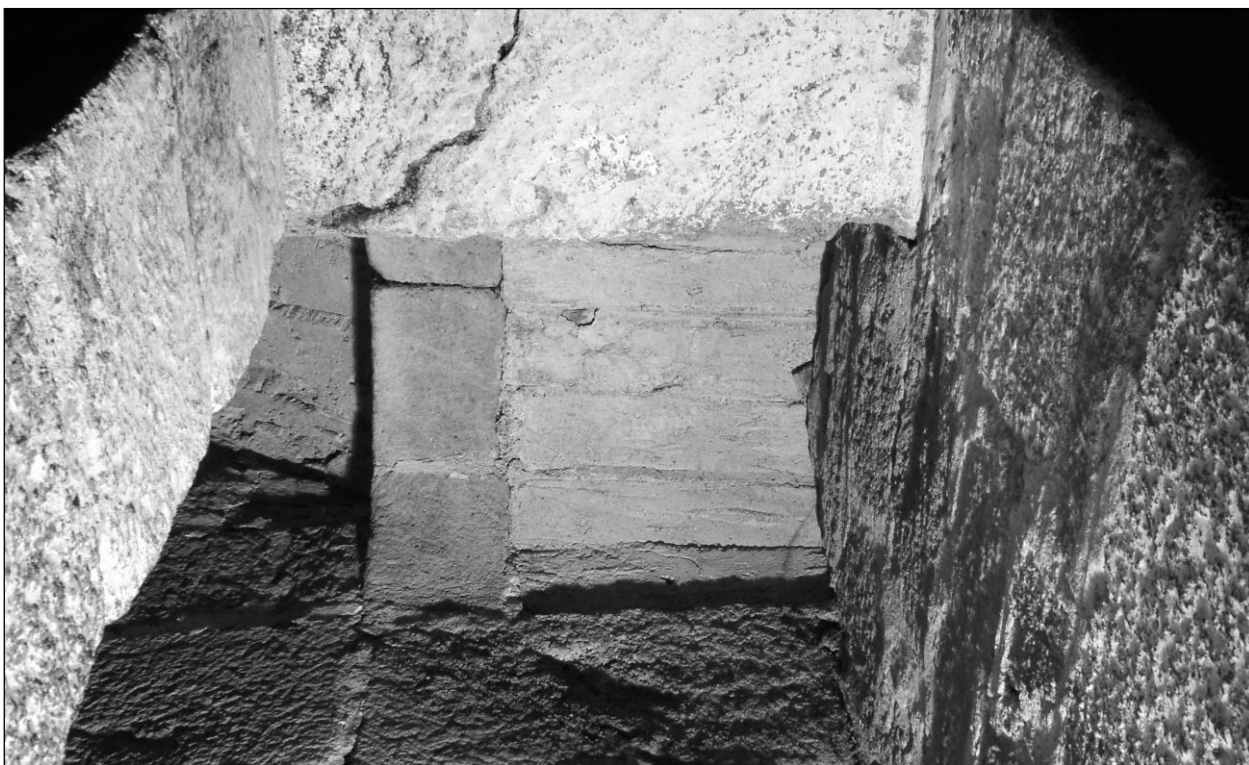
Obr. 28 (vpravo): Svojšín (okr. Tachov), kostel sv. Petra a Pavla.
Pohled z prostoru tribuny na prasklý překlád portálu nevhodně zatíženého dosednutím pasu, který vynáší klenbu podesty a stoupavou klenbu nástupního ramene schodiště věže (foto M. Falta 2008).
