10. OBRAZOVÁ PŘÍLOHA ...

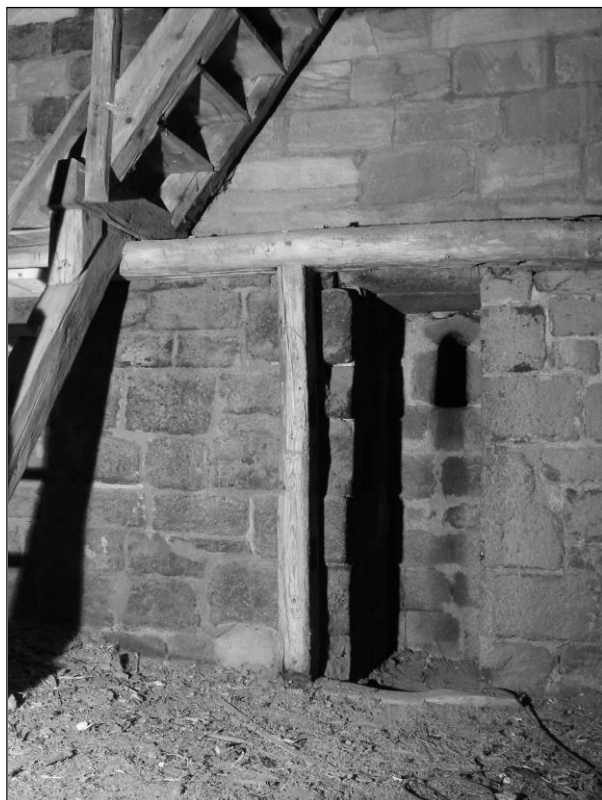
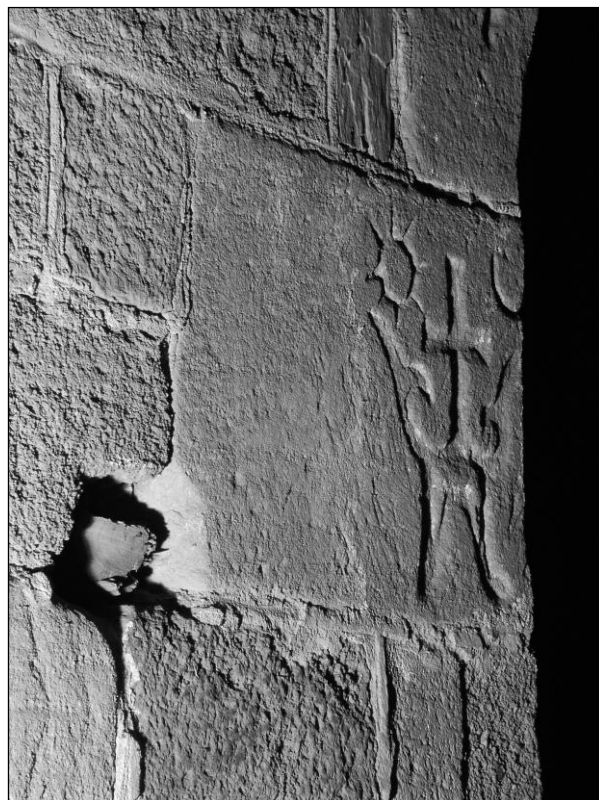
Obr. 29 a 30: Svojšín (okr. Tachov), kostel sv. Petra a Pavla.

Vyústění schodiště do prostoru druhého patra věže. Na úrovni stropu podesty schodiště, kde končí tmavý arkózový pás, byla stavba přerušena. Zdivo následné stavební etapy je užší. Vpravo reliéf s korunou na nárožním kvádru věže (foto M. Falta 2008).

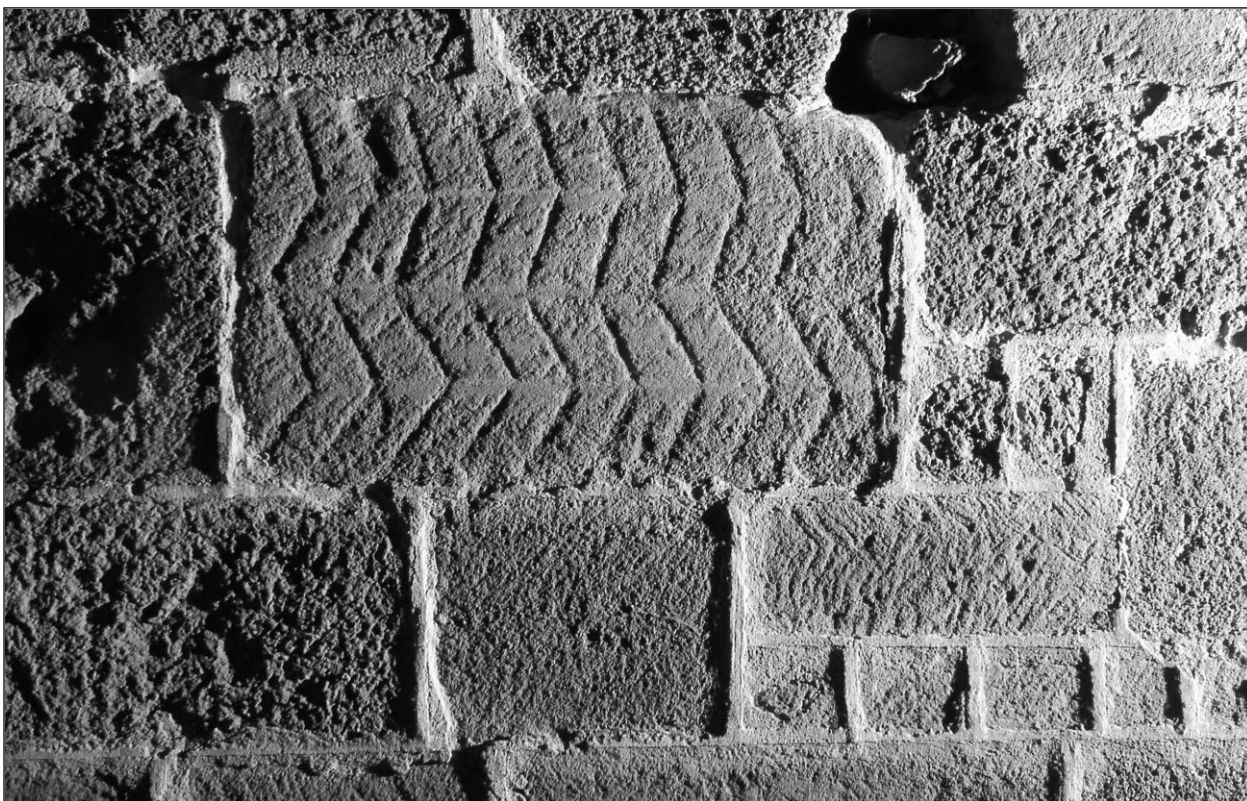
Obr. 31: Svojšín (okr. Tachov), kostel sv. Petra a Pavla.

Úprava líce kvádrů místy imituje opus spicatum (foto M. Falta 2008).

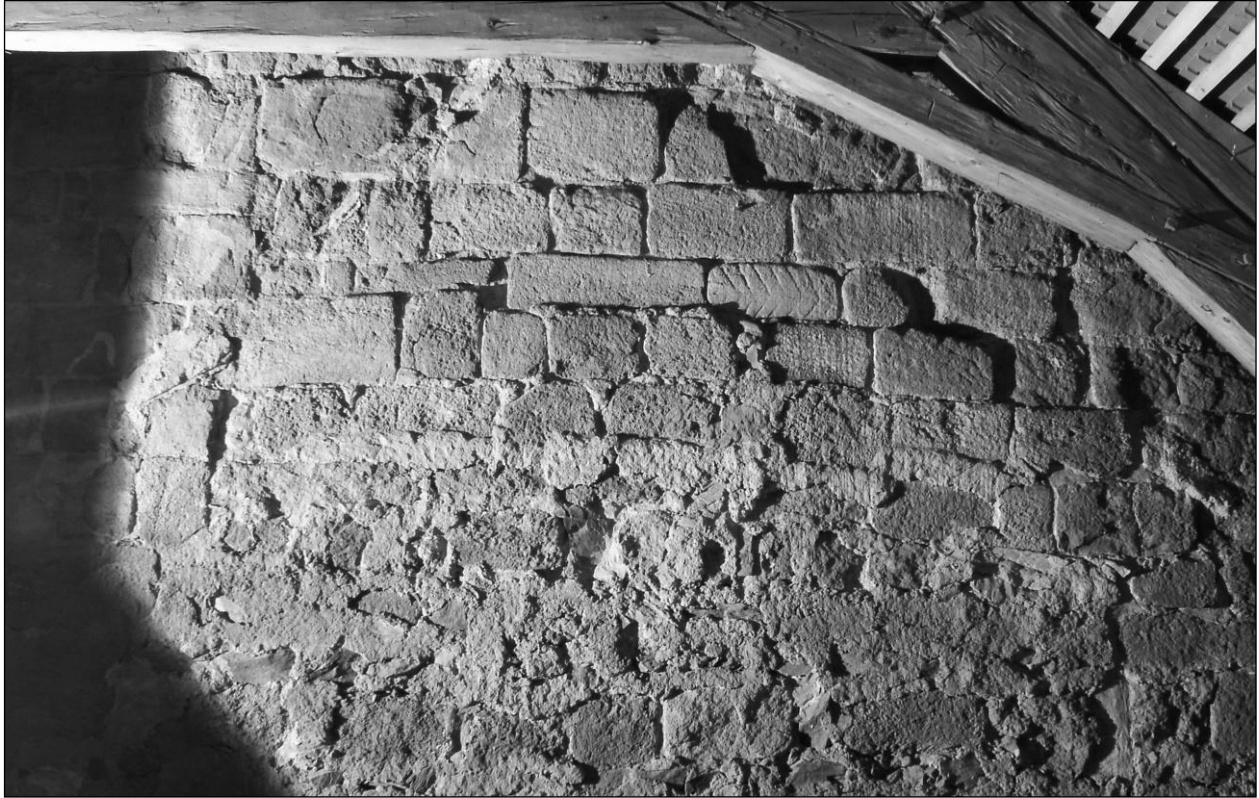
Obr. 32: Svojšín (okr. Tachov), kostel sv. Petra a Pavla.

Východní stěna věže v podstřeší lodi. Ve spodní části jsou patrné výhřezy malty z líce věže s plochými otisky nedochovaného západního štítu lodi (foto M. Falta 2008).

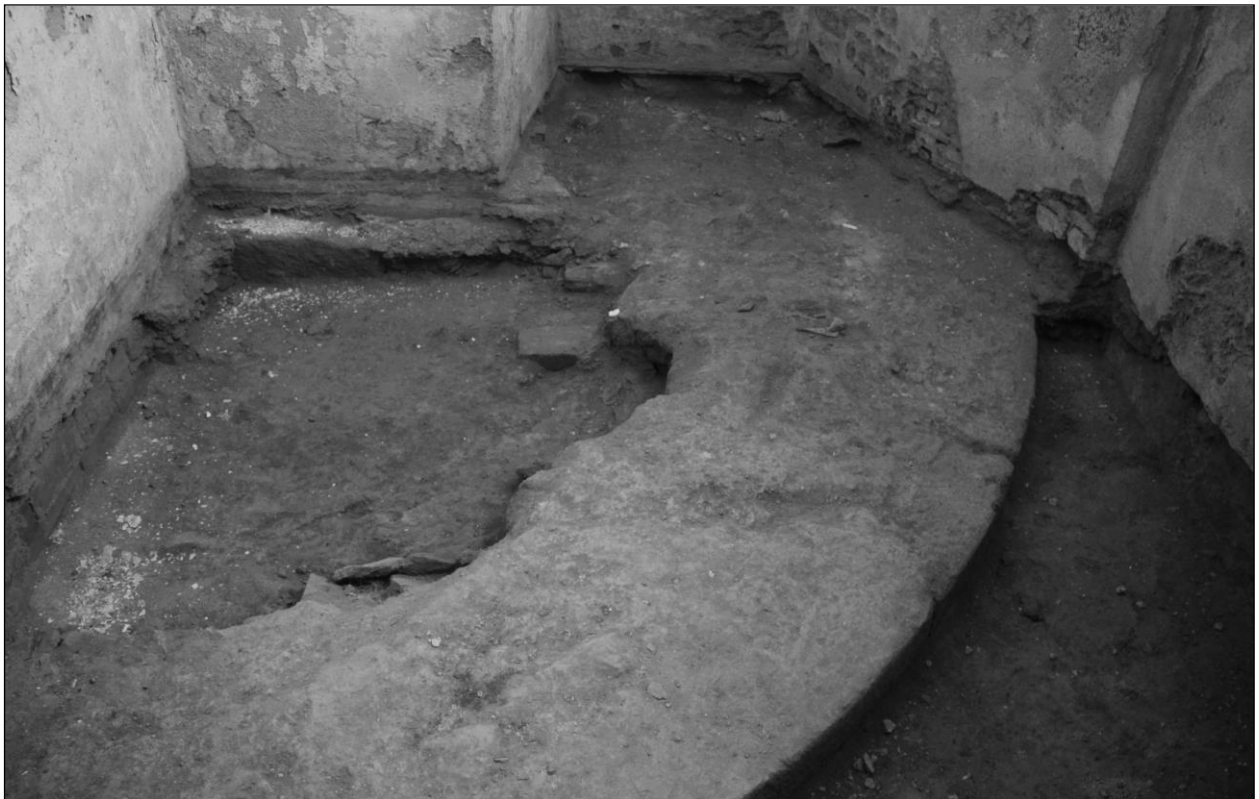
Obr. 33: Svojšín (okr. Tachov), kostel sv. Petra a Pavla.

Odkrytý základ románské apsidy (foto M. Falta 2012).

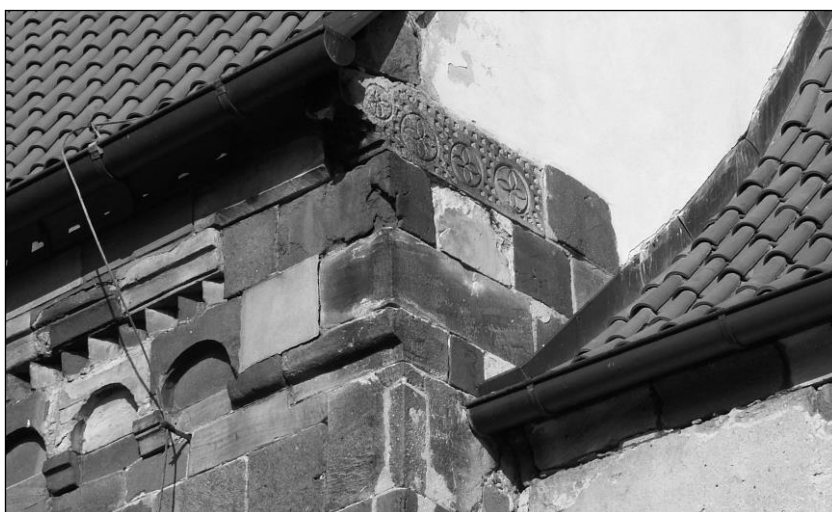
Obr. 35: Plaňany (okr. Kolín), kostel Zvěstování Panny Marie
Detail zdobné římsy lodi při jejím jihovýchodním nároží a štítová konzola s rytým dekorem s kruhy (foto M. Falta 2010).

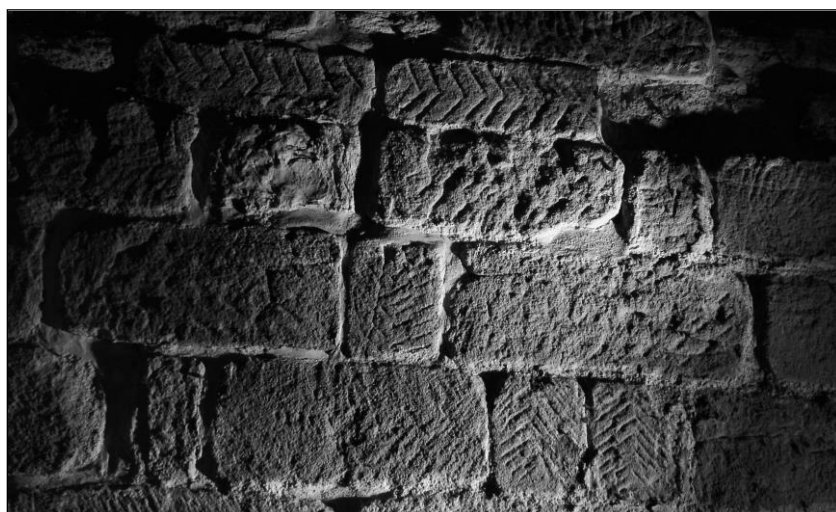
Obr. 37: Plaňany (okr. Kolín), kostel Zvěstování Panny Marie
Zdivo v interiéru věže s dekorem ve formě opus spicatum ve vodo-rovném i svislém směru (foto M. Falta 2008).

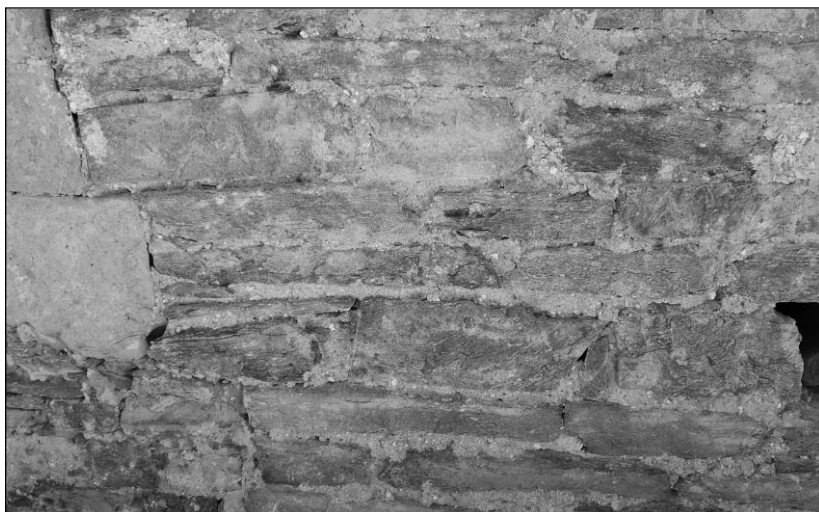
**Obr. 39: Pařížov (okr. Chrudim),
kostel sv. Máří Magdalény.**

*Struktura románského hrubě
otesaného zdiva a negativní
stopou po nosném prvku lešení
(foto M. Falta 2010).*

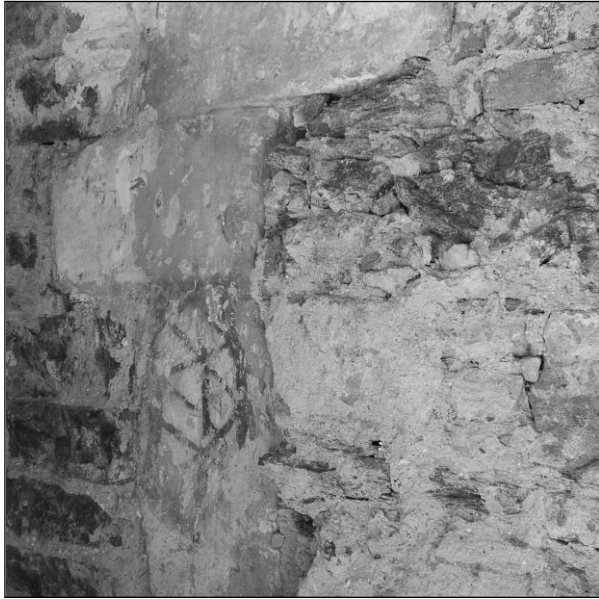
Obr. 40 (vlevo): Pařížov (okr. Chrudim), kostel sv. Máří Magdalény.

Torzo malovaného ostění románského portálu na jižním průčelí lodi (foto M. Falta 2010).

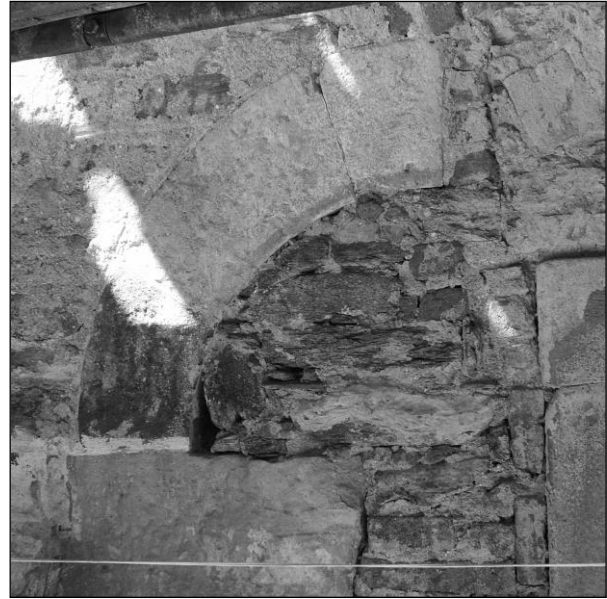
Obr. 41 (vpravo): Pařížov (okr. Chrudim), kostel sv. Máří Magdalény.

Torzo překlada a archivoly románského portálu na jižním průčelí lodi (foto M. Falta 2010).

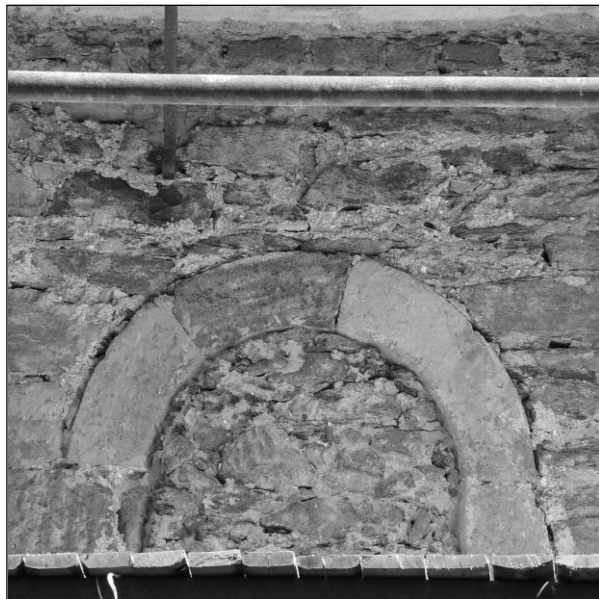
Obr. 42 (vlevo): Pařížov (okr. Chrudim), kostel sv. Máří Magdalény.

Archivolta východního románského špaletového okna na jižním průčelí lodi (foto M. Falta 2010).

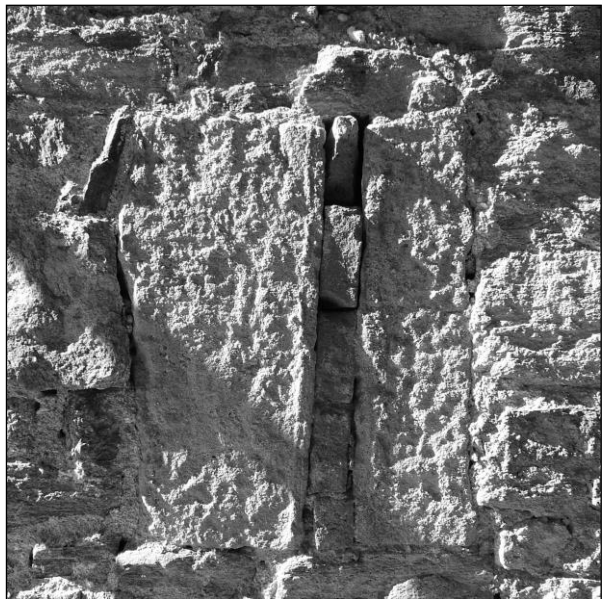
Obr. 43 (vpravo): Pařížov (okr. Chrudim), kostel sv. Máří Magdalény.

Ostění jižního románského okna vedoucího na emporu (foto M. Falta 2010).

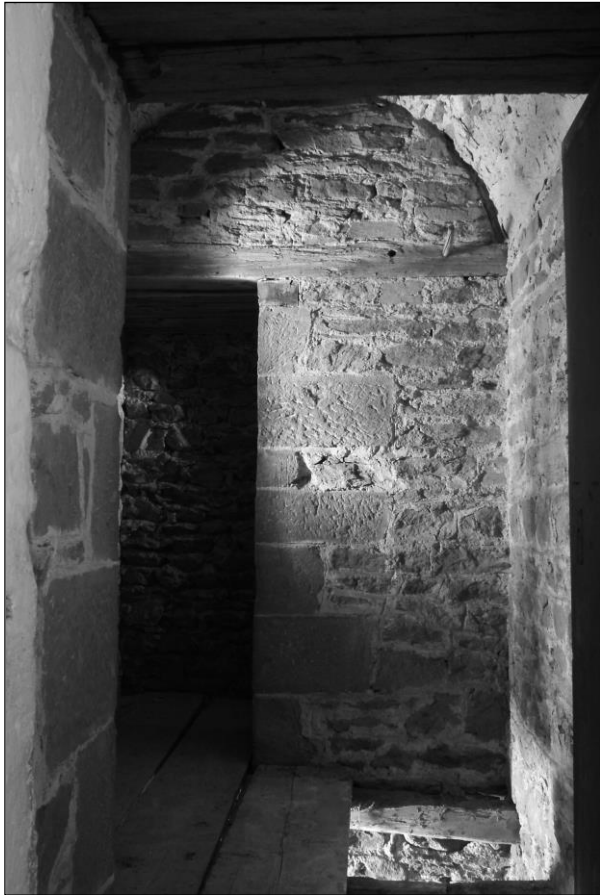
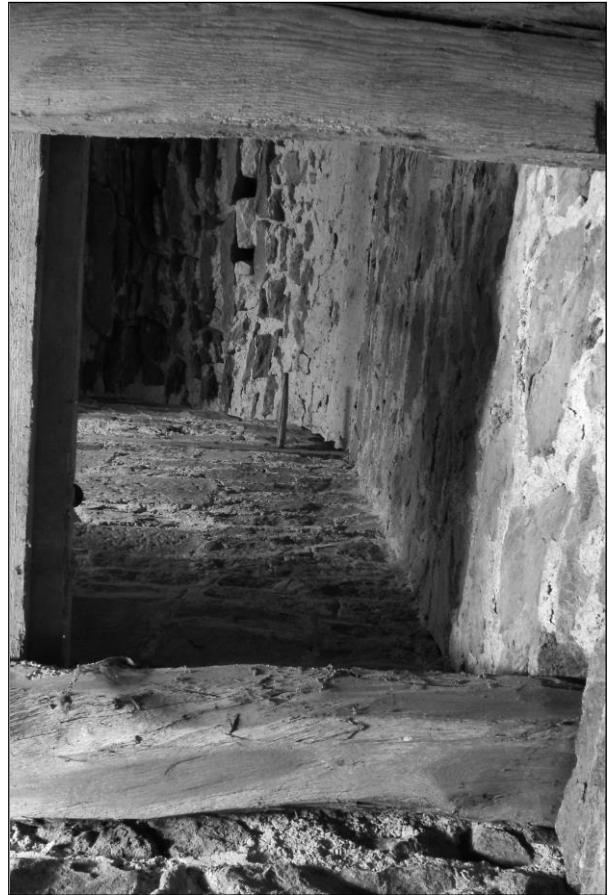
Prostor v prvním patře věže. Pohled od vstupu z empory k dnes zazděnému portálu vedoucímu do exteriéru. V čele místnosti je zřetelná kombinace precizně opracovaného pískovce, zdiva z rulových desek s podřezávanými spárami a povalového stropu z dřevěných hraněných trámů (foto M. Falta 2010).

Podlaha a klenba místnosti v prvním patře věže. Ve valené klenbě jsou patrné čtvercové otvory neznámého účelu (foto M. Falta 2010).

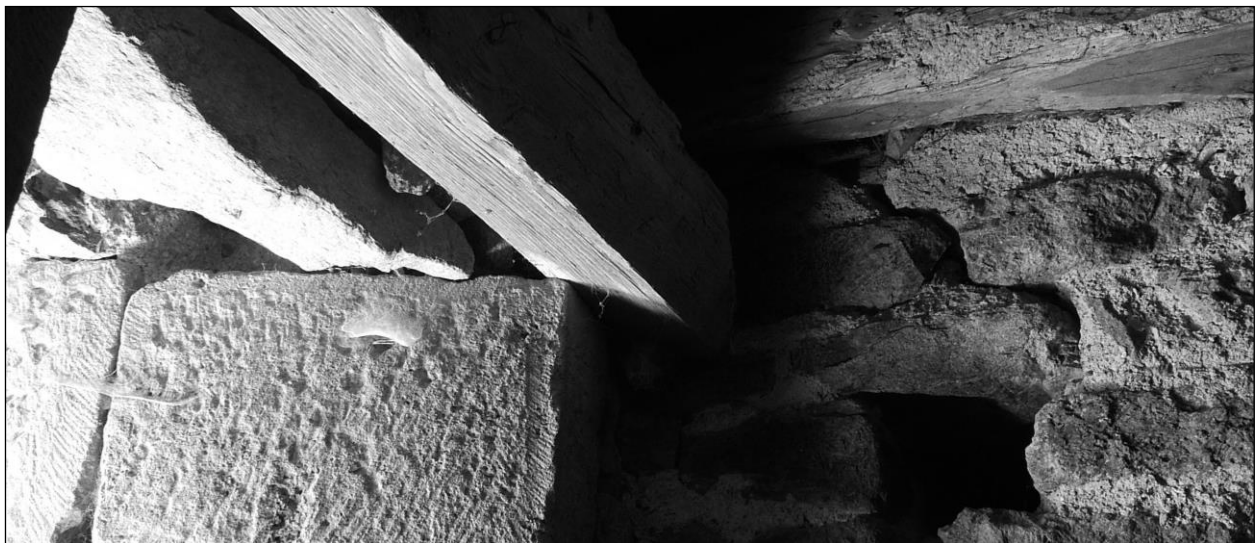
Obr. 46: Pařížov (okr. Chrudim), kostel sv. Máří Magdalény.

Detail styku kamenných a dřevěných konstrukcí v jihozápadním rohu podvěžní kobky (foto M. Falta 2010)

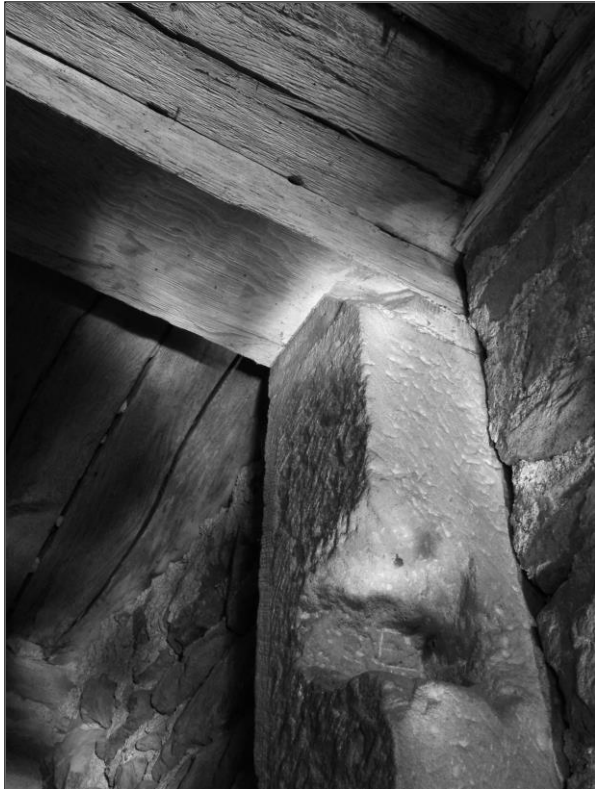
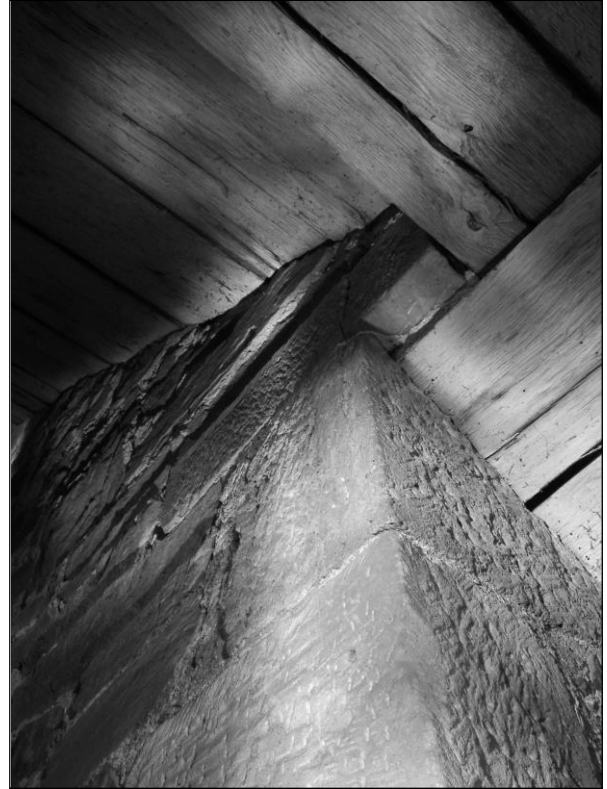
Obr. 47 a 48: Pařížov (okr. Chrudim), kostel sv. Máří Magdalény.

Kamenné ostění a dřevěný překlad portálu spojující chodbičku v západní zdi se schodištěm v šířce zdi a precizně opracované pískovcové bloky, které tvoří nároží na mezipodestě schodiště. Podesta je překryta hraněnými trámy, zatímco nad rameny schodiště se uplatňují fošny (foto M. Falta 2010).

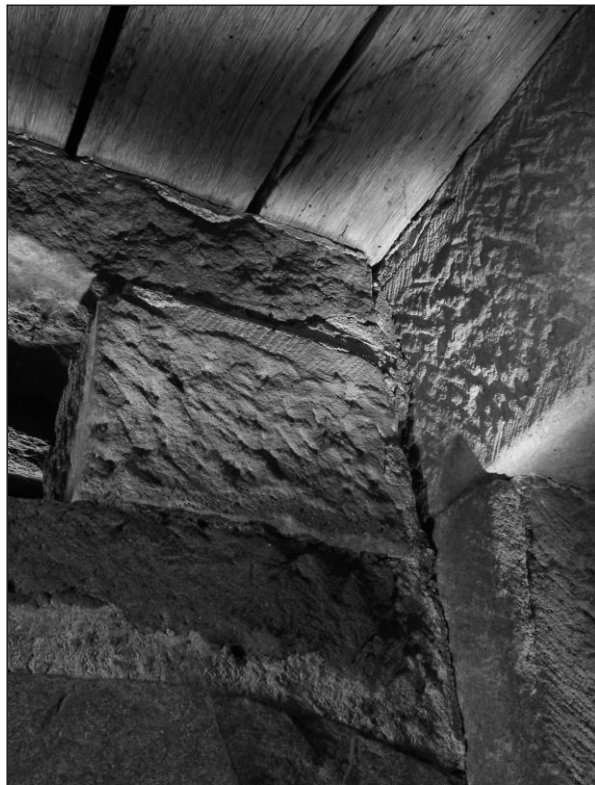
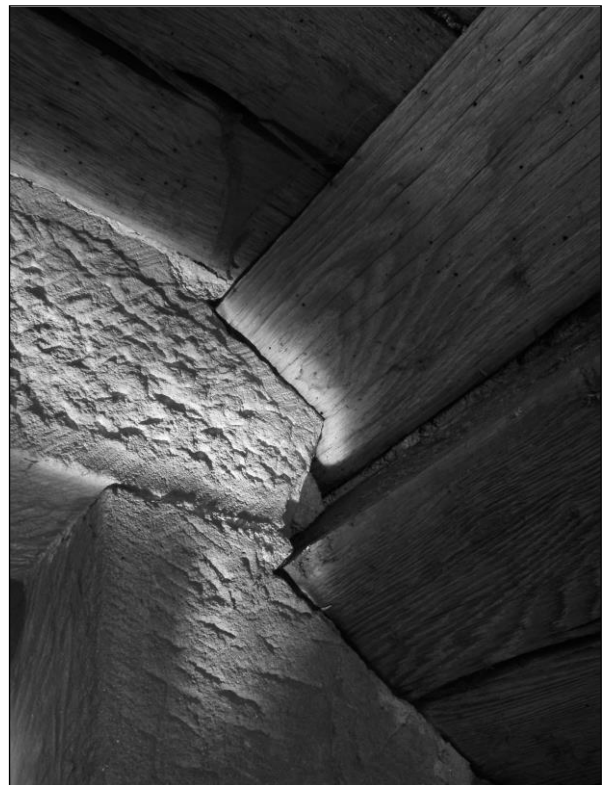
Obr. 49 a 50: Pařížov (okr. Chrudim), kostel sv. Máří Magdalény.

Detail kamenného ostění a překladu portálu vedoucího ze schodiště do druhého patra věže. Strop nad podestou je tvořen hraněnými trámy a nad výstupním ramenem schodiště fošny (foto M. Falta 2010).

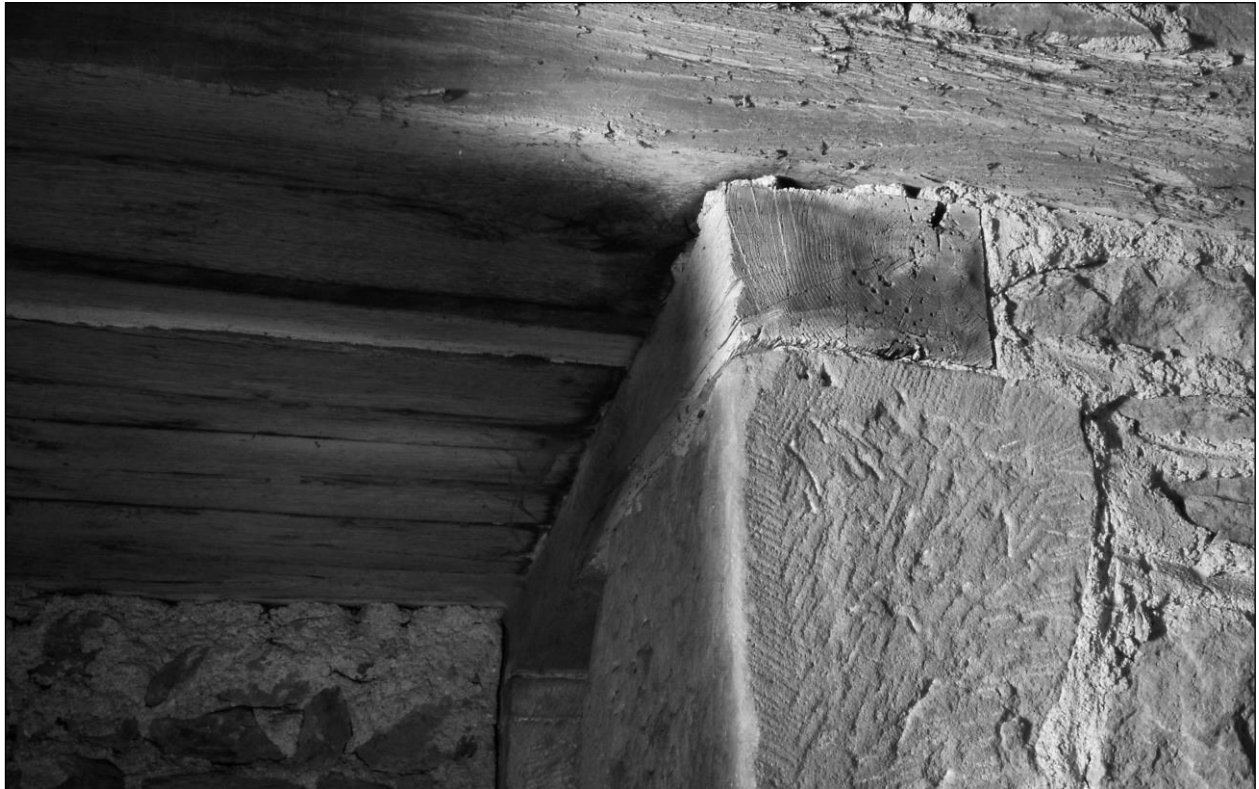
Obr. 51: Pařížov (okr. Chrudim), kostel sv. Máří Magdalény.

Povalový strop z dřevěných hraněných trámů nad chodbou v západní zdi a kamenné ostění s dřevěným překladem portálu vedoucího ke schodišti v tloušťce zdi. Na stěnách místnosti z rulových desek jsou viditelné podřezávané spáry. V pozadí se nachází zadržka románského portálu (foto M. Falta 2010).

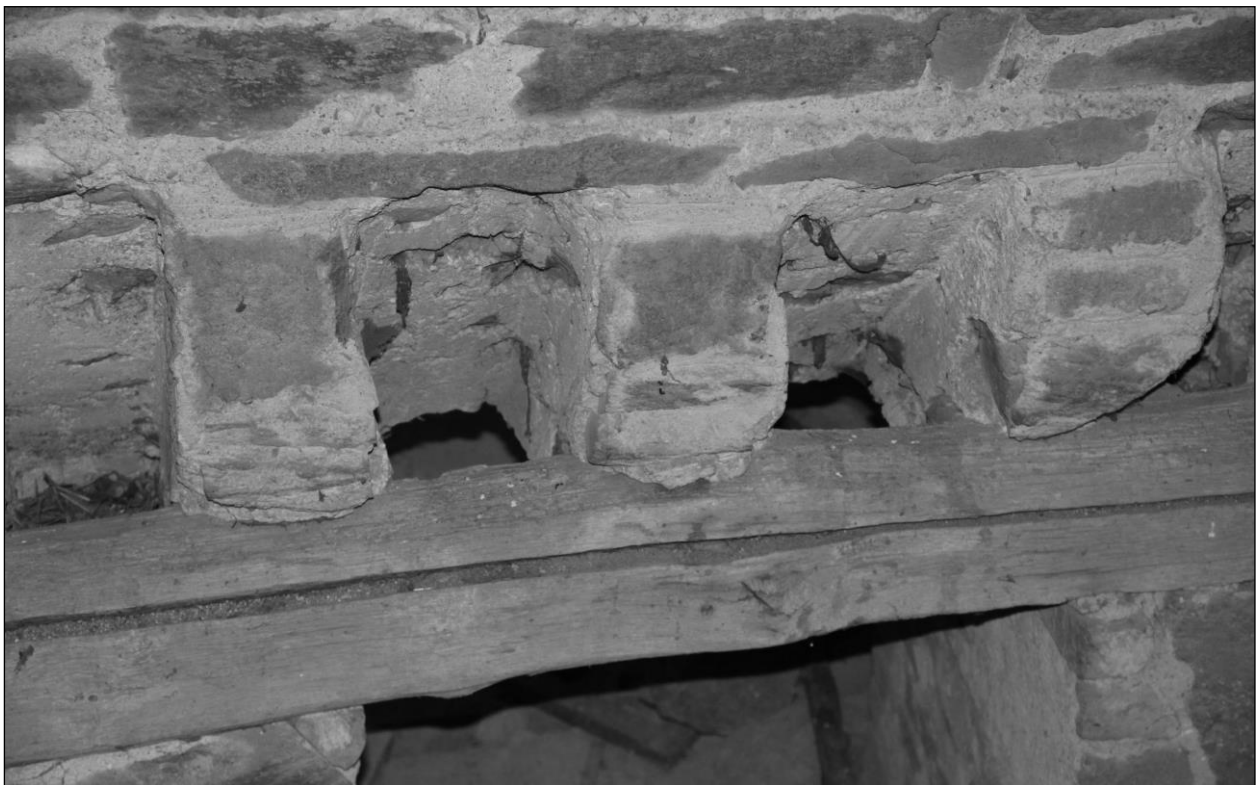
Obr. 52: Pařížov (okr. Chrudim), kostel sv. Máří Magdalény.

Detail otisku po neznámé šikmé (dřevěné) konstrukci a podkladní hraněný trám ve druhém patře věže (foto M. Falta 2010).

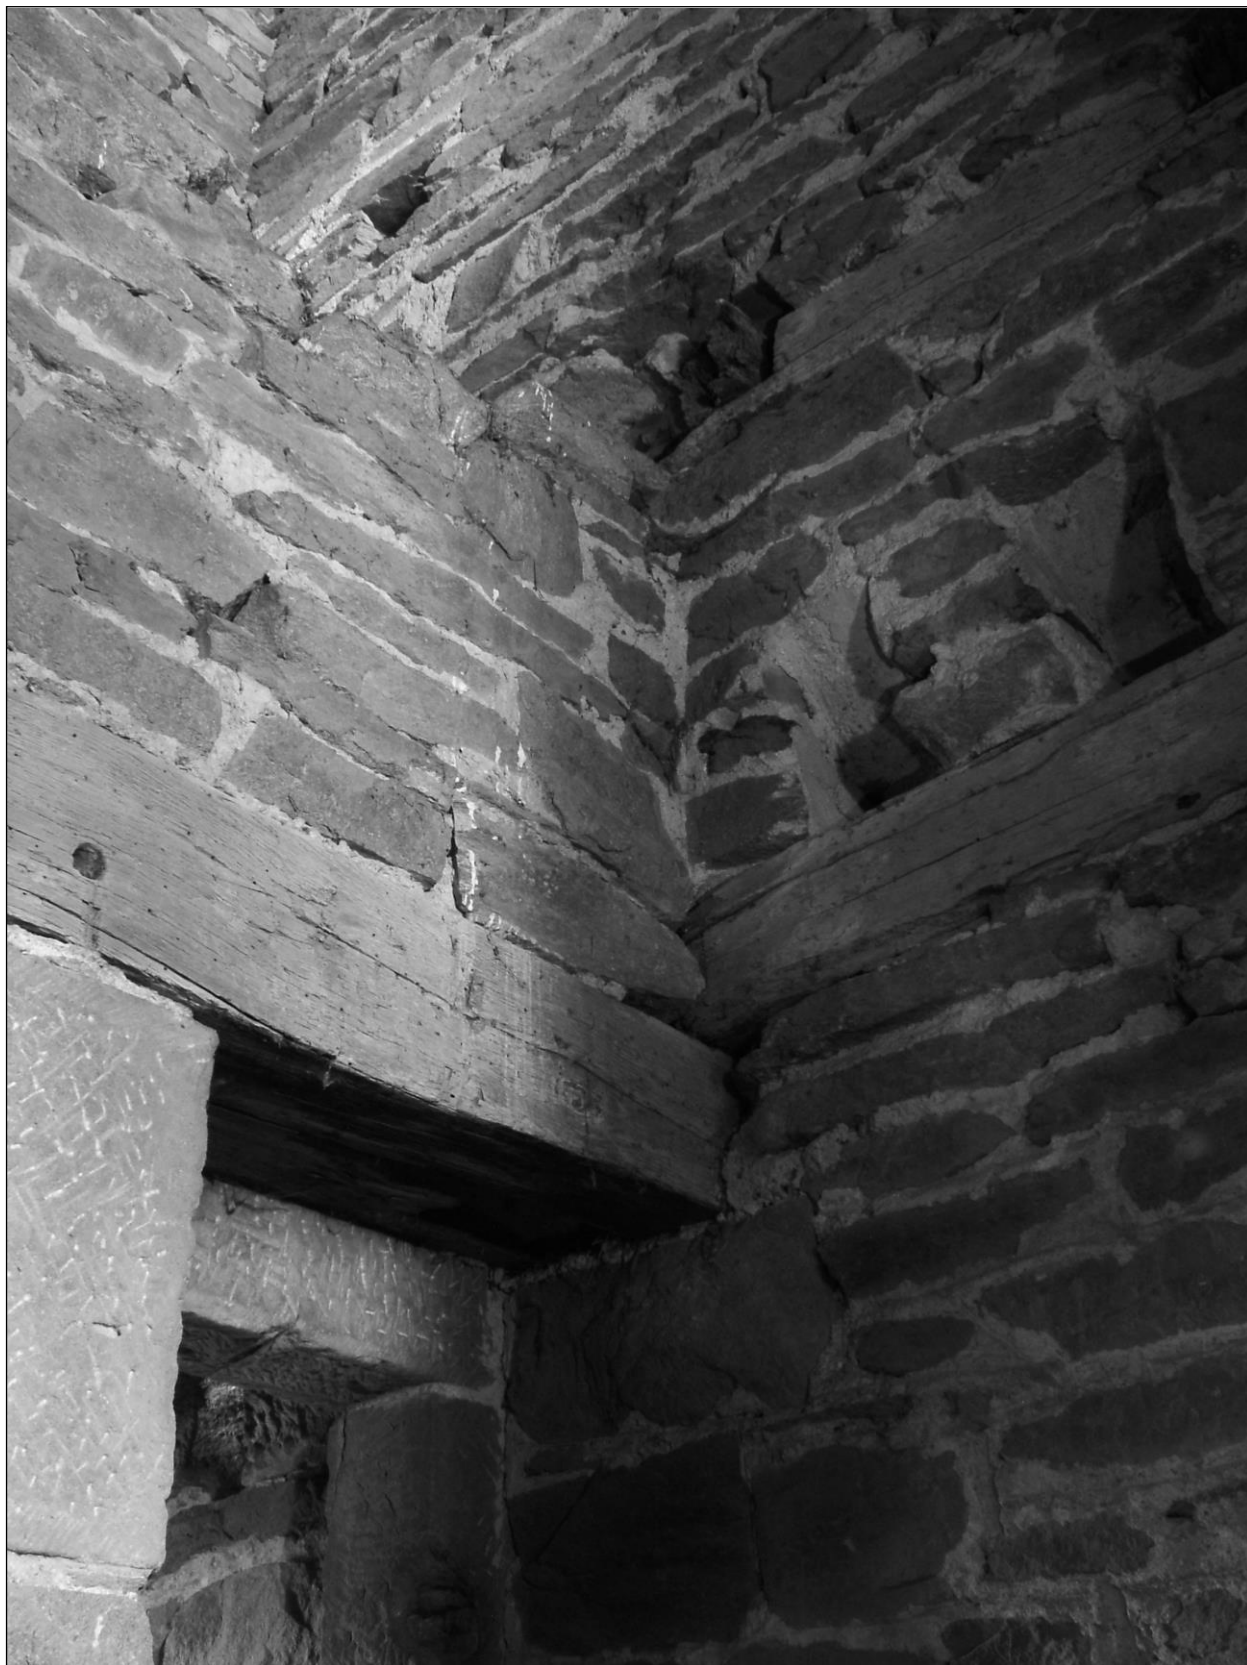
Obr. 53: Pařížov (okr. Chrudim), kostel sv. Máří Magdalény.

Překlad portálu vedoucího ze schodiště do druhého patra věže a stopy po dřevěné konstrukci, jejíž význam nebyl doposud přesvědčivě objasněn (foto M. Falta 2010).

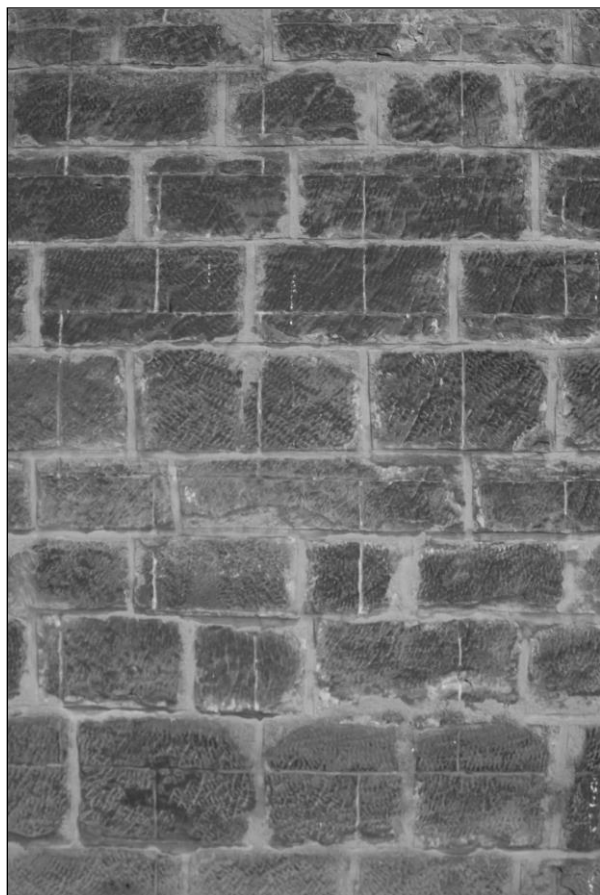
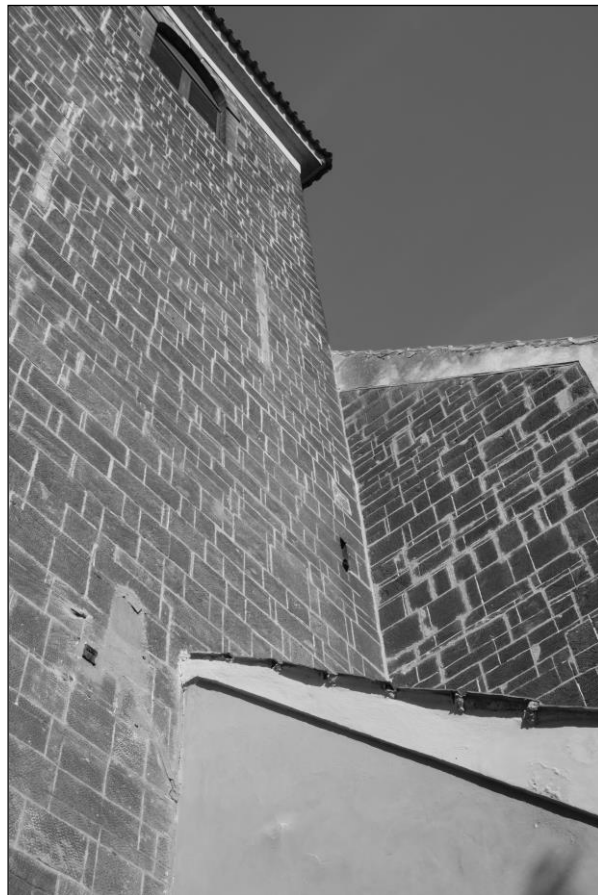
Obr. 55 a 56: Čelákovice (okr. Praha – východ), kostel Nanebevzetí Panny Marie.

Pohled na jižní stěnu věže a detail barokního kvádrování na románském líci stěny (foto M. Falta 2010).

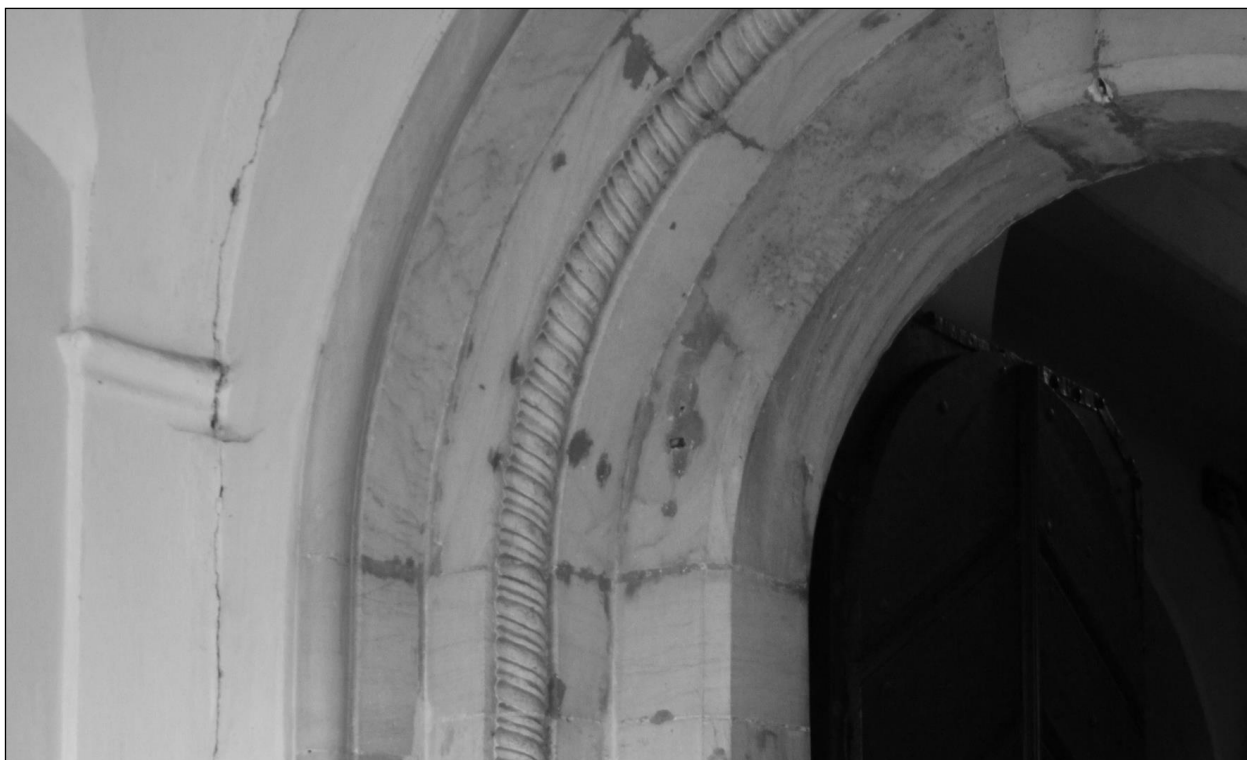
Obr. 57: Čelákovice (okr. Praha – východ), kostel Nanebevzetí Panny Marie.

Detail ostění vstupního portálu (foto M. Falta 2010).

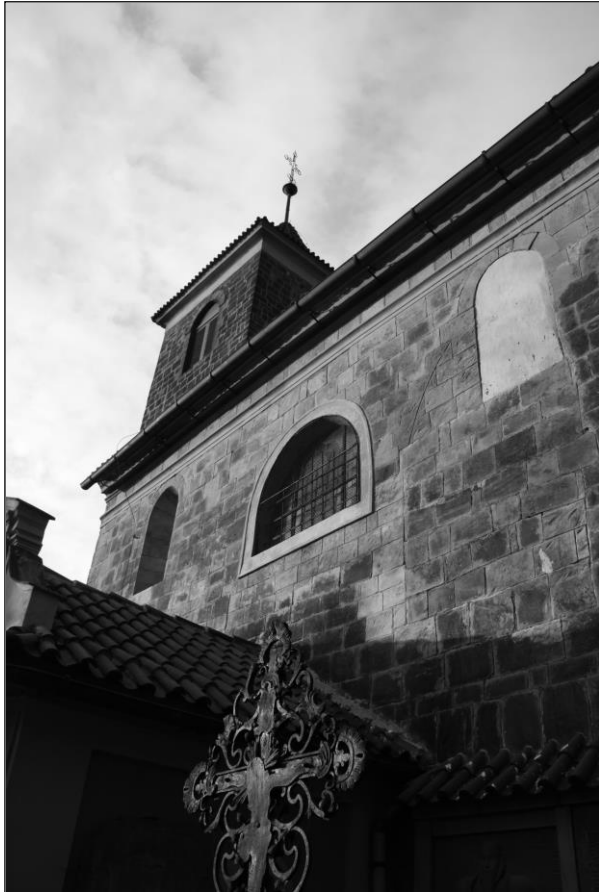
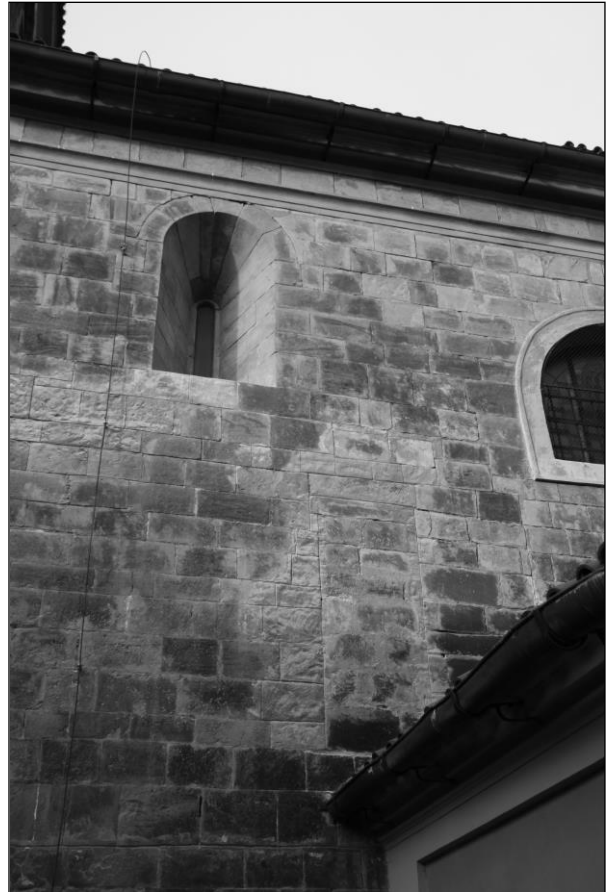
Obr. 58 a 59: Čelákovice (okr. Praha – východ), kostel Nanebevzetí Panny Marie.

Jižní fasáda lodi s dvojicí románských oken, zazděný portál a barokní okno (foto M. Falta 2010).

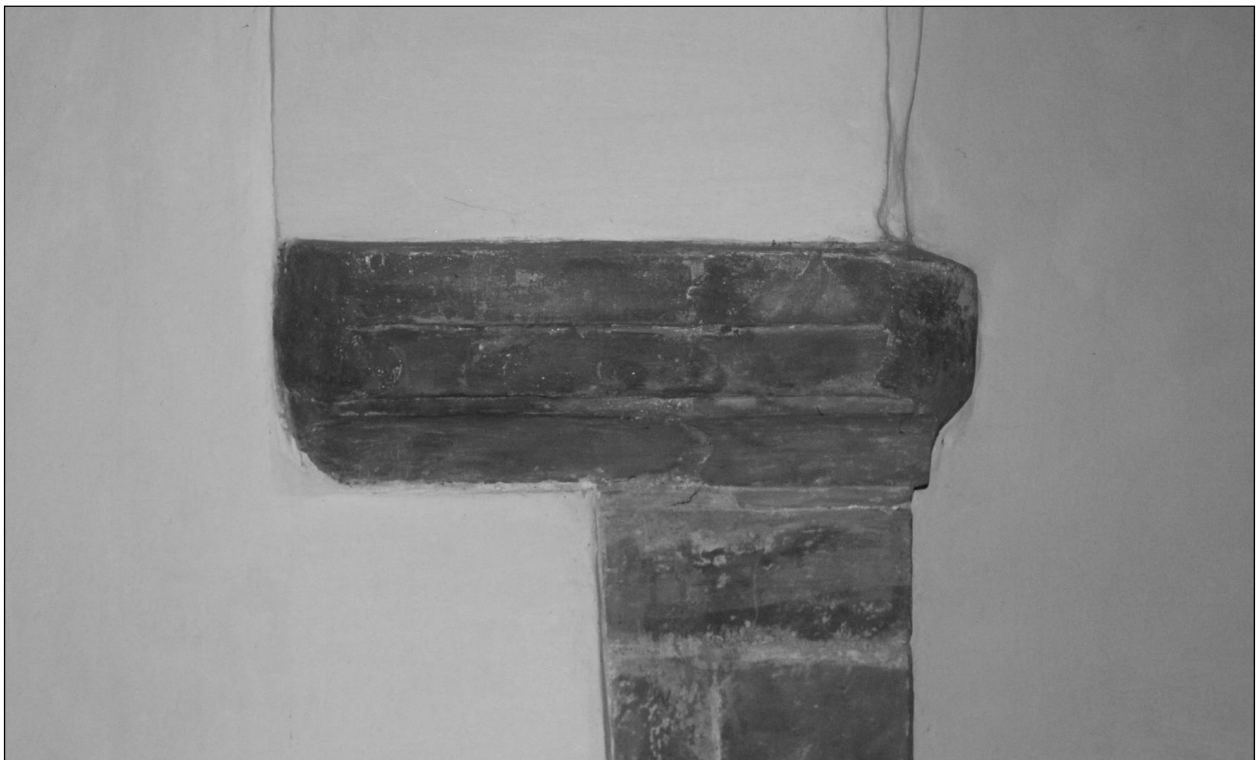
Obr. 60: Čelákovice (okr. Praha – východ), kostel Nanebevzetí Panny Marie.

Hlavice přípory pod emporou (foto M. Falta 2010).

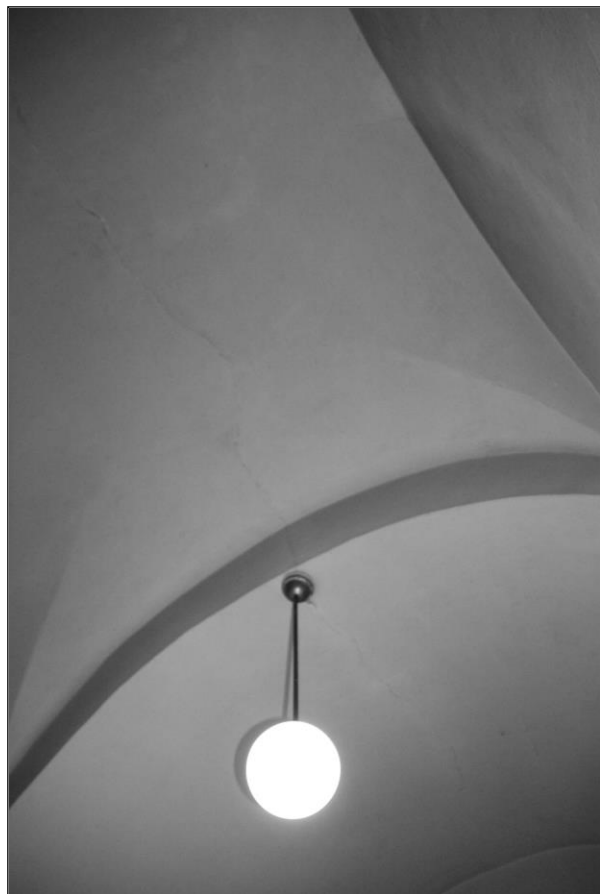
Obr. 61 a 62: Čelákovice (okr. Praha – východ), kostel Nanebevzetí Panny Marie.

Vynášecí pas a klenba v podvěží a odlehčující arkáda západní zdi lodi v úrovni empory (foto Falta 2010)

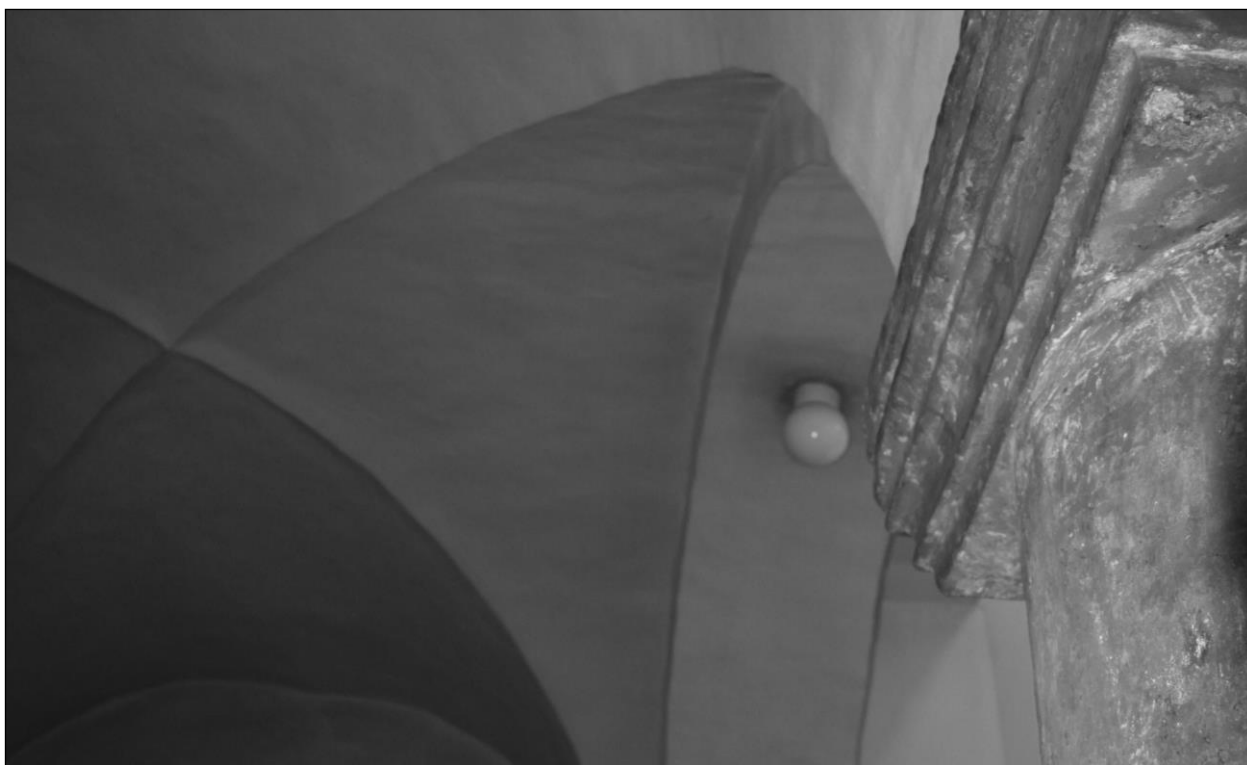
Obr. 63: Čelákovice (okr. Praha – východ), kostel Nanebevzetí Panny Marie.

Arkáda a křížová klenba s hřebínky v podkruchtí (foto M. Falta 2010).

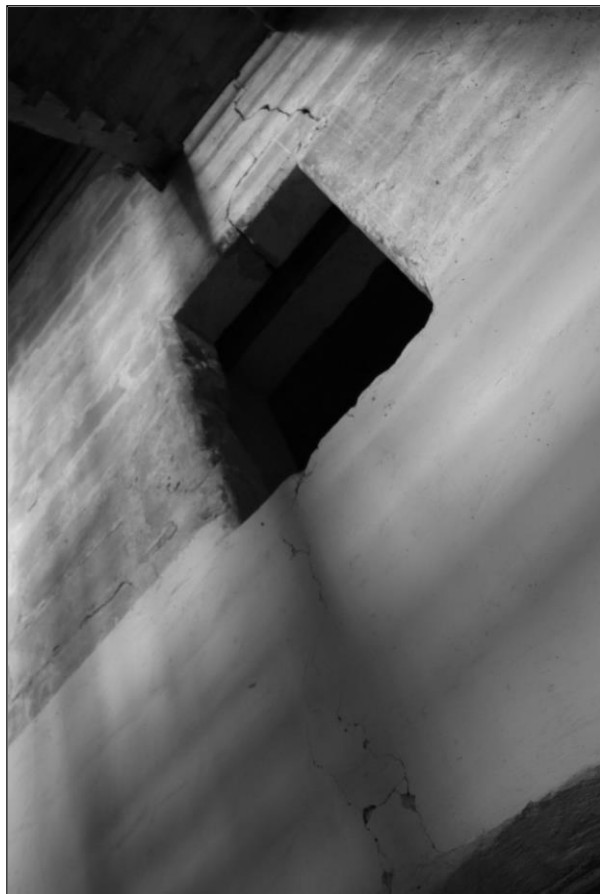
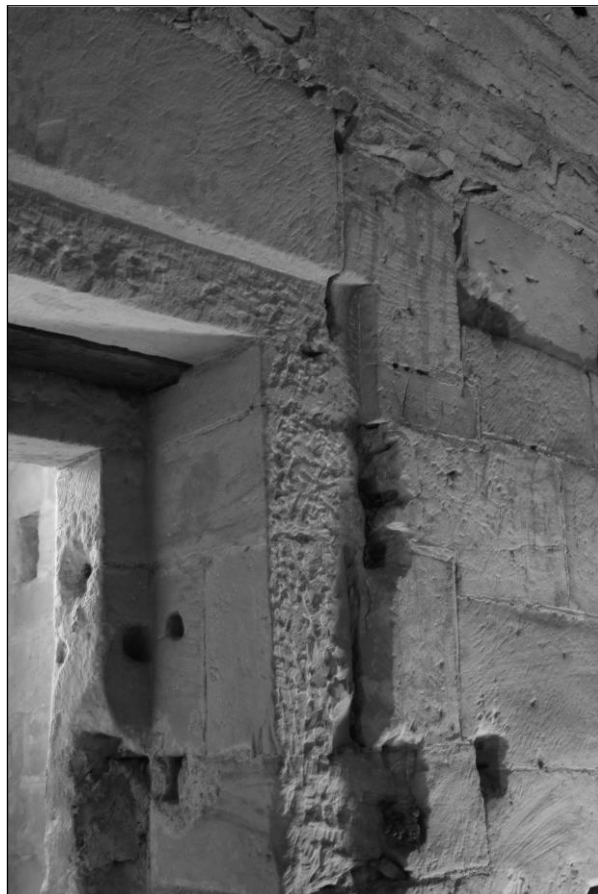
Obr. 64 a 65: Čelákovice (okr. Praha – východ), kostel Nanebevzetí Panny Marie.

Vstup do věžní kobky z interiéru věže a detail ostění (foto M. Falta 2010).
