10. OBRAZOVÁ PŘÍLOHA ...

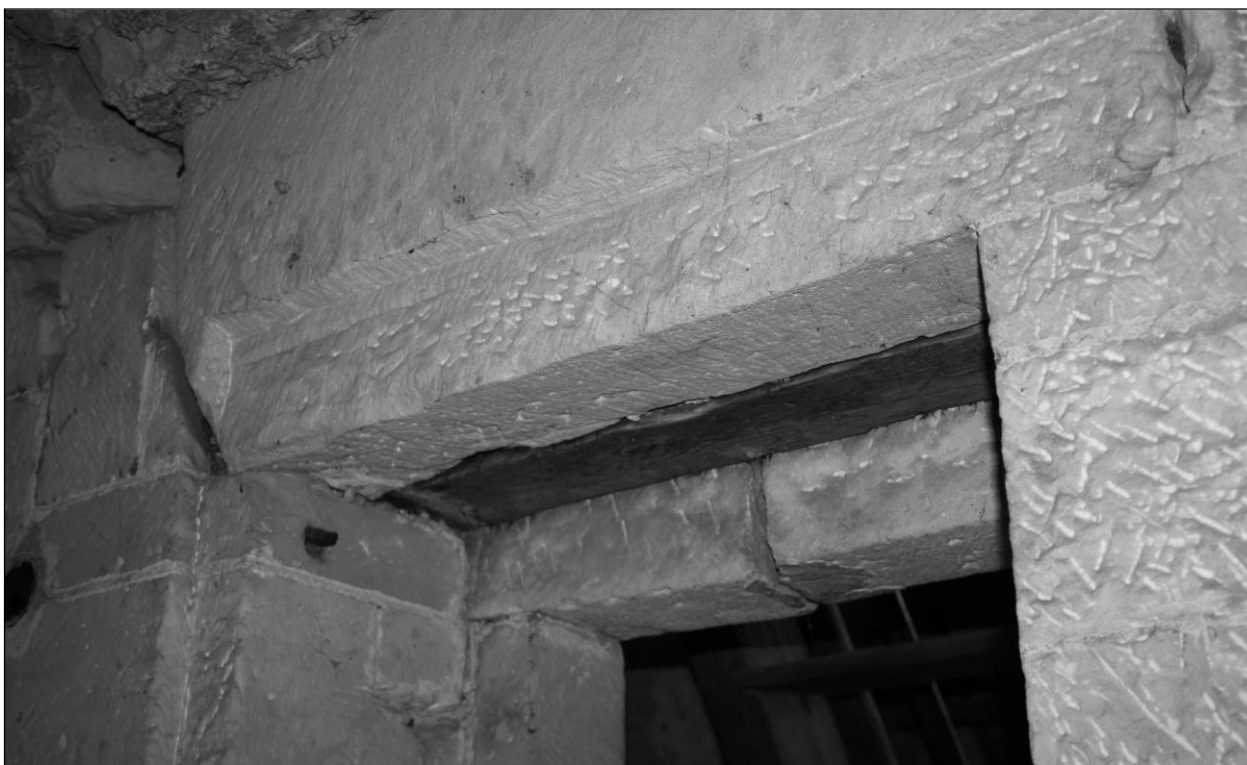
Obr. 66: Čelákovice (okr. Praha – východ), kostel Nanebevzetí Panny Marie.

Detail nadpraží vstupu do kobky v předpokládaném druhém románském patře věže (foto M. Falta 2010).

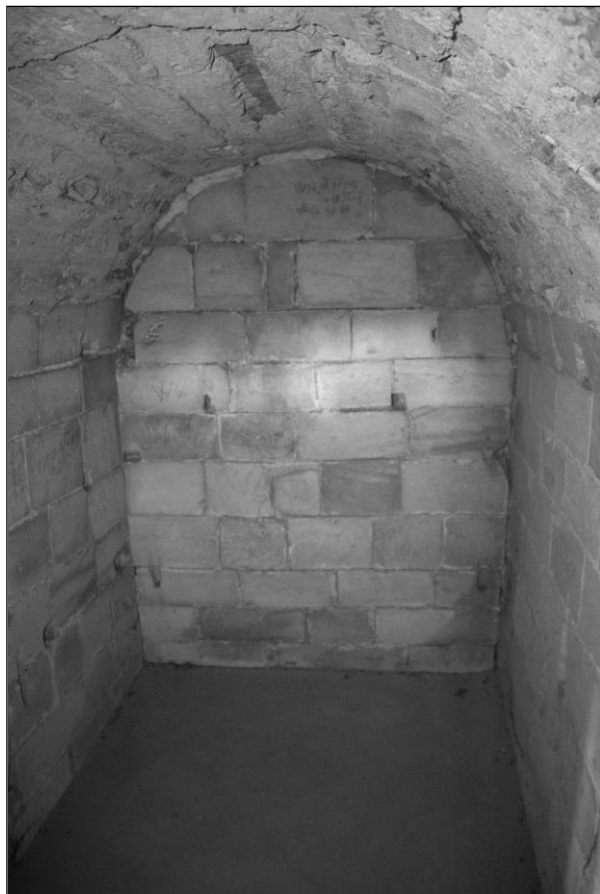
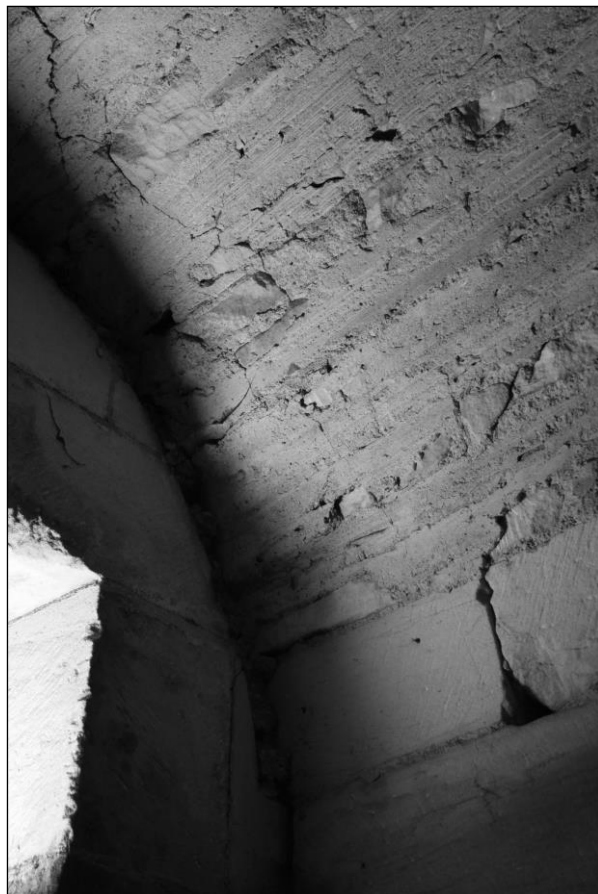
Obr. 67 a 68: Čelákovice (okr. Praha – východ), kostel Nanebevzetí Panny Marie.

Celkový pohled do kobky v předpokládaném druhém patře věže a detail její klenby (foto M. Falta 2010).

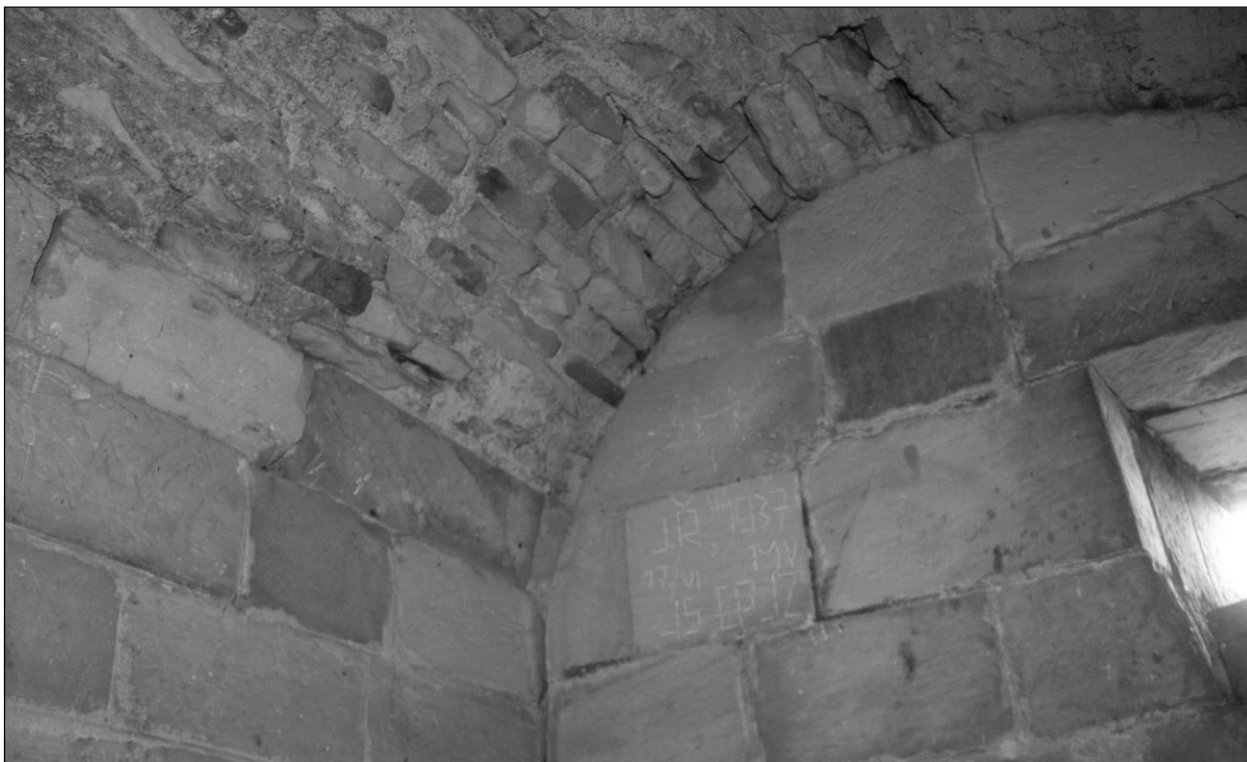
Obr. 69: Čelákovice (okr. Praha – východ), kostel Nanebevzetí Panny Marie.

Detail skladby klenby kobky v předpokládaném druhém románském patře věže (foto M. Falta 2010).

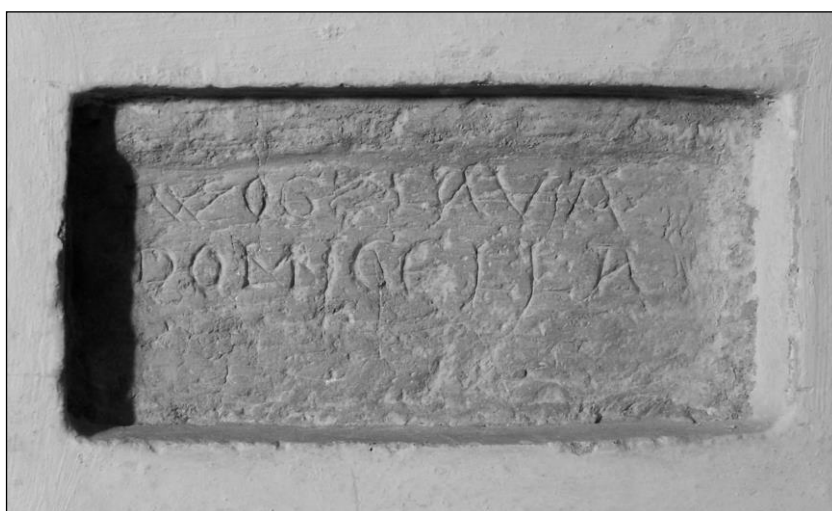
Obr. 71: Vysoký Újezd nad Dědinou (okr. Hradec Králové), kostel sv. Jakuba Většího.
Románský náhrobek s nápisem „† WOGZLAVA DOMICELLA“ (foto M. Falta 2010).

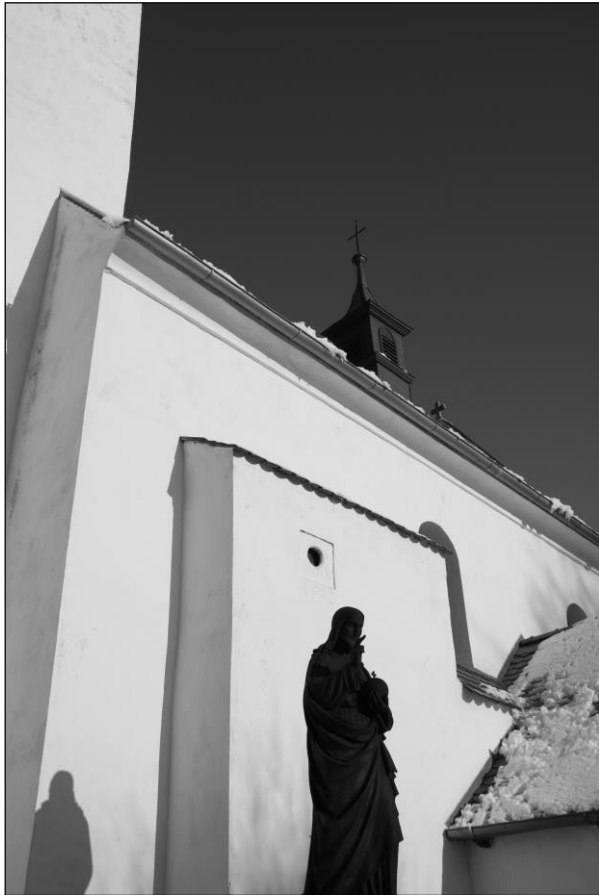
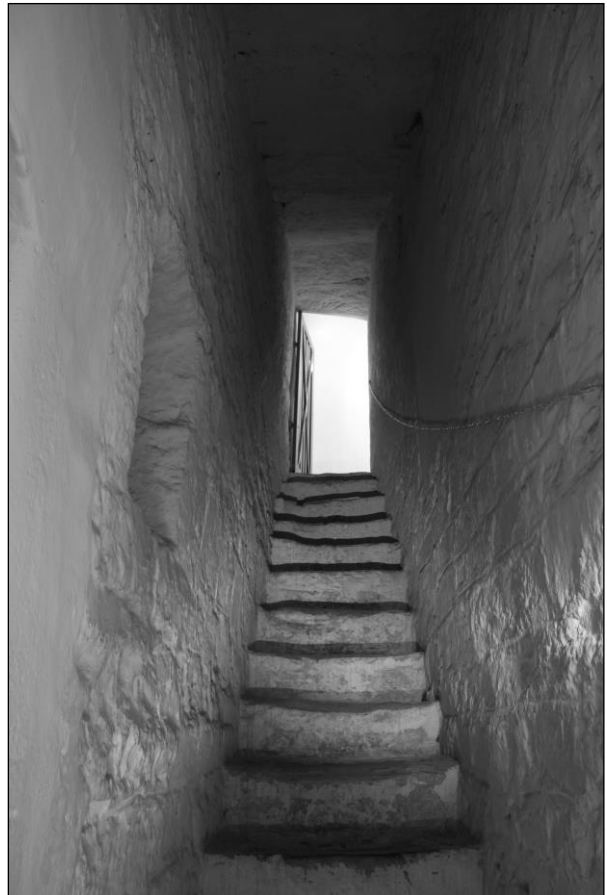
Obr. 72 a 73: Vysoký Újezd nad Dědinou (okr. Hradec Králové), kostel sv. Jakuba Většího.
Pohled na jižní rizalit a schodiště spojující loď a emporu v něm umístěné (foto M. Falta 2011).

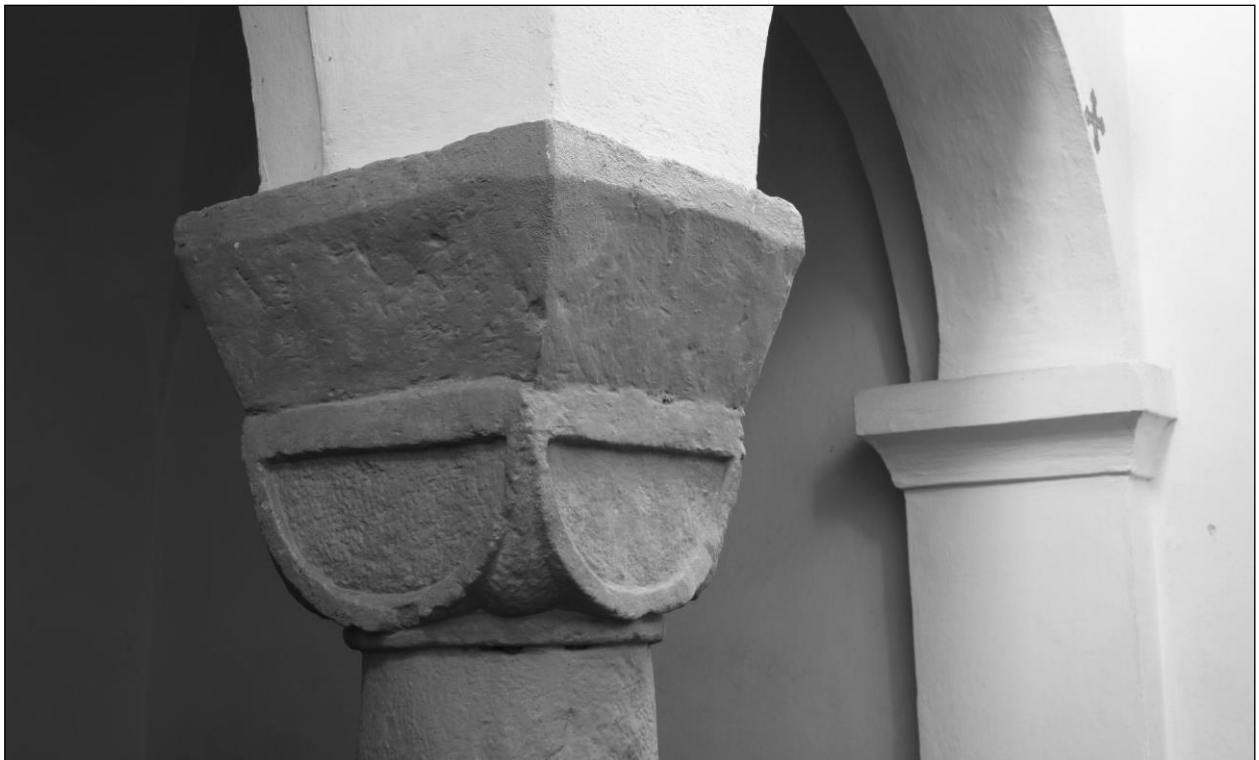
Obr. 74: Vysoký Újezd nad Dědinou (okr. Hradec Králové), kostel sv. Jakuba Většího.
Krychlová hlavice nesoucí arkády empory (foto M. Falta 2011).

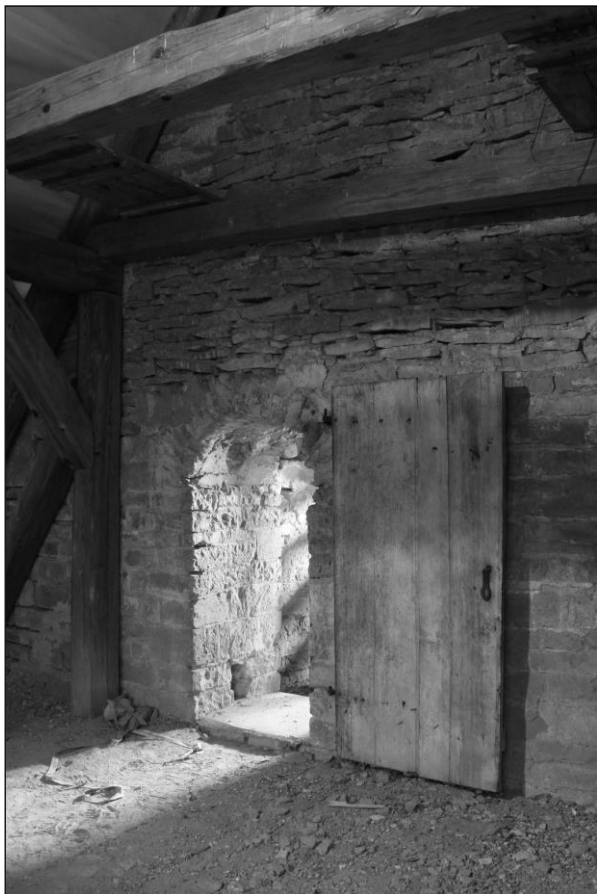
Obr. 75 (vlevo): Vysoký Újezd nad Dědinou (okr. Hradec Králové), kostel sv. Jakuba Většího. Pohled na východní stěnu věže s románským portálem v úrovni podkroví lodi (foto M. Falta 2011).

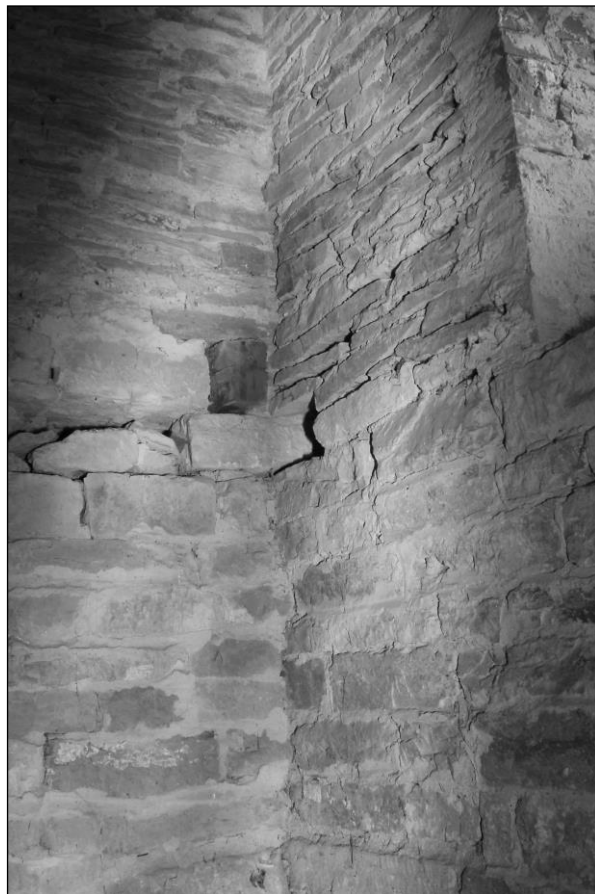
Obr. 76 (vpravo): Vysoký Újezd nad Dědinou (okr. Hradec Králové), kostel sv. Jakuba Většího. Rozhraní mezi románským kvádrovým zdivem a pozdější konstrukcí z lomového kamene ve druhém patře věže (foto M. Falta 2010).

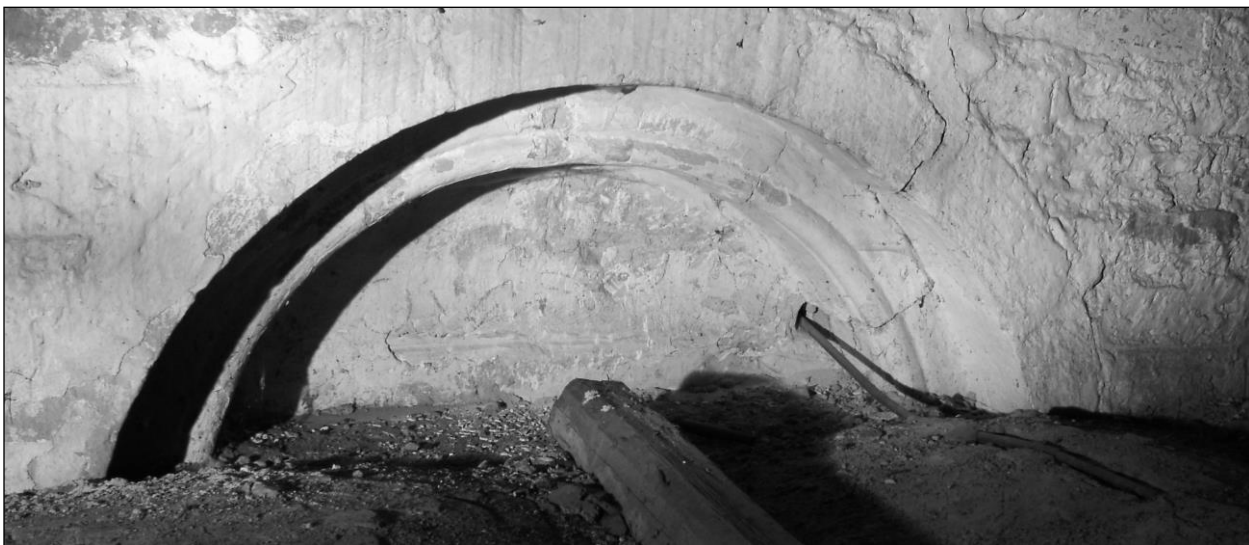
Obr. 77 (vpravo): Vysoký Újezd nad Dědinou (okr. Hradec Králové), kostel sv. Jakuba Většího. Archivolta a tympanon románského portálu (foto M. Falta 2010).

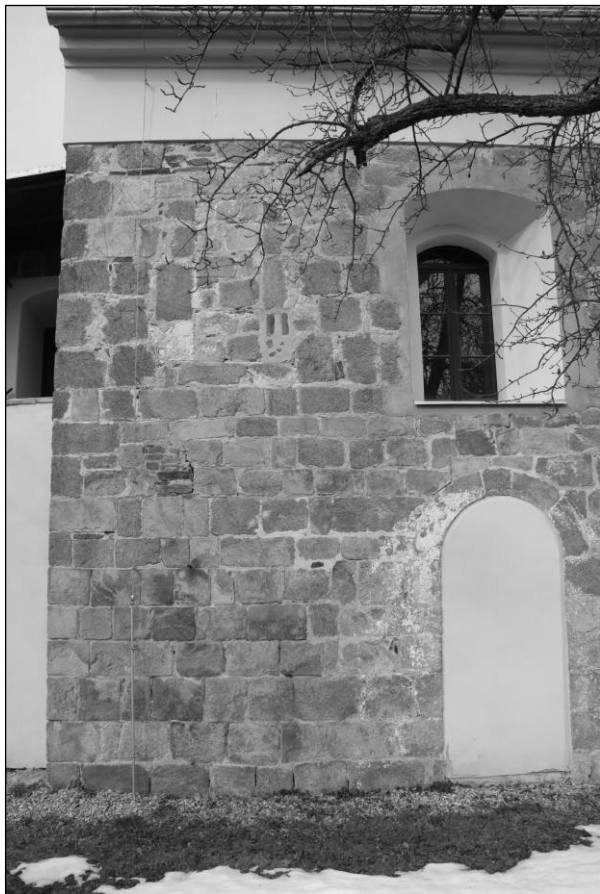
Obr. 79 (vlevo): Olešky (okr. Praha – východ), kostel Narození Panny Marie.

Západní část jižní stěny lodi se zazděným románským portálem v přízemí a stopami ostění otvoru vedoucího na emporu (foto M. Falta 2016).

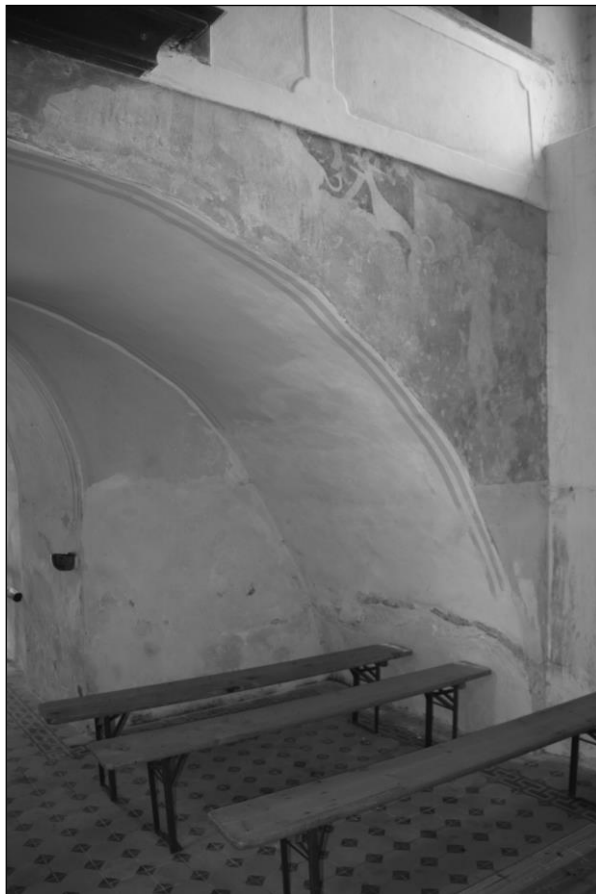
Obr. 80 (vpravo): Olešky (okr. Praha – východ), kostel Narození Panny Marie.

Jižní část mohutného oblouku vynášejícího pavlačovou tribunu (foto M. Falta 2016).

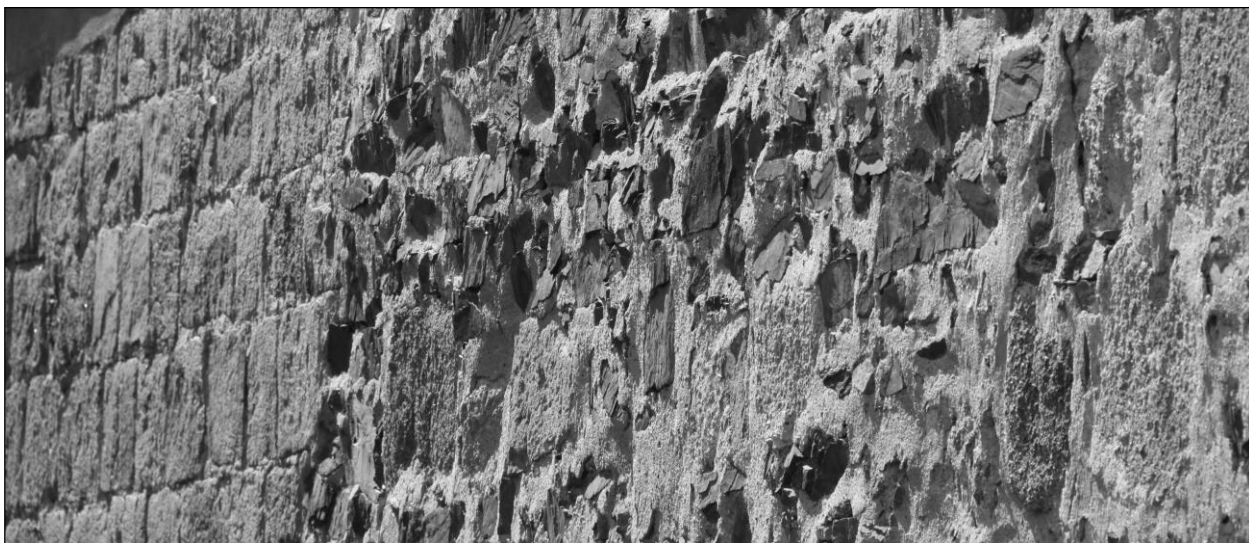
Obr. 81: Olešky (okr. Praha – východ), kostel Narození Panny Marie.

Rozhraní románského kvádrového zdiva lodi a mladší smíšené konstrukce na stěnách presbyteria (foto M. Falta 2016).

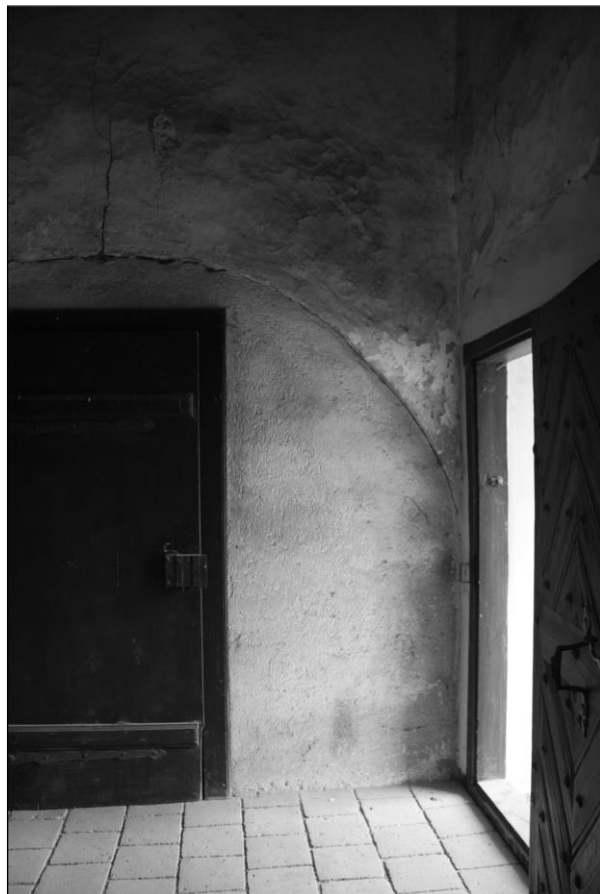
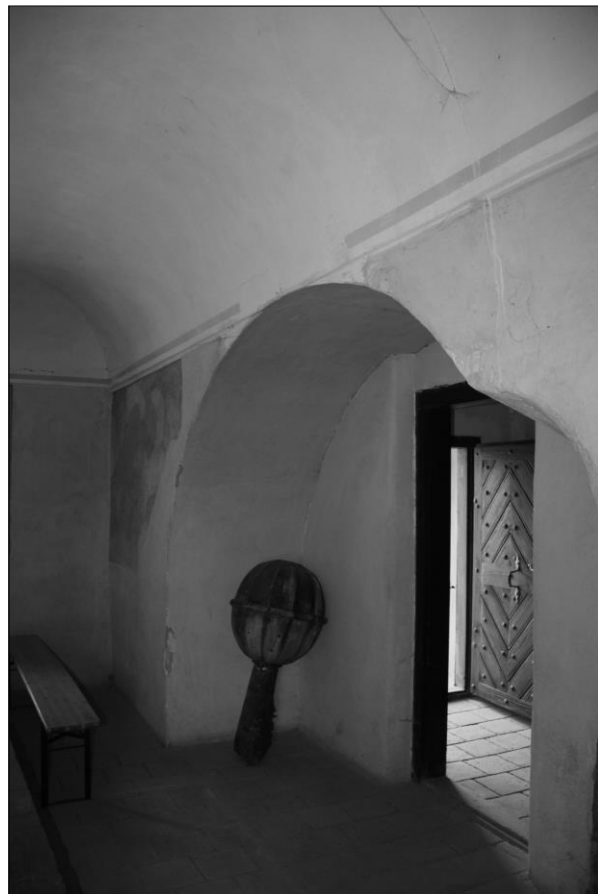
Obr. 82 a 83: Olešky (okr. Praha – východ), kostel Narození Panny Marie.

Arkáda spojující věžní a pavlačovou část tribuny při pohledu z věže a z lodi (foto M. Falta 2016).

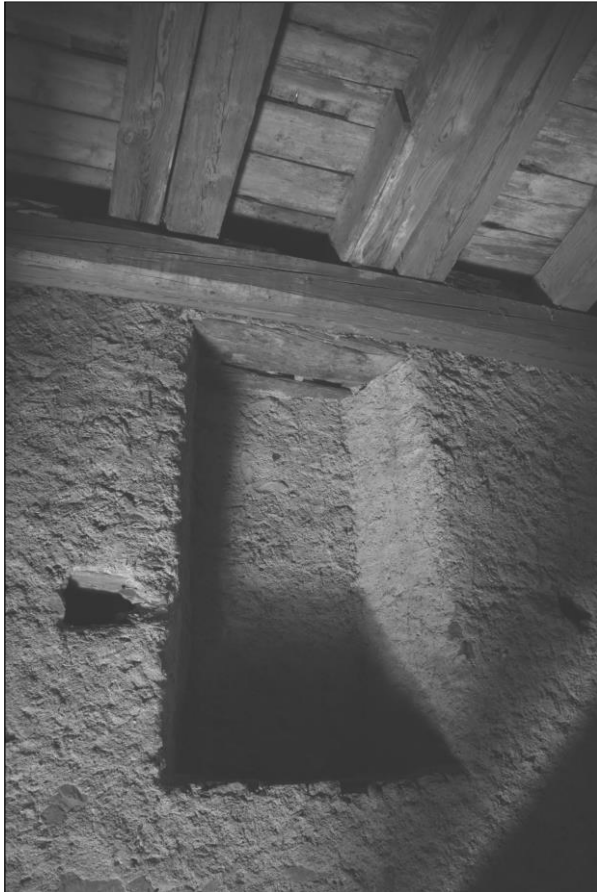
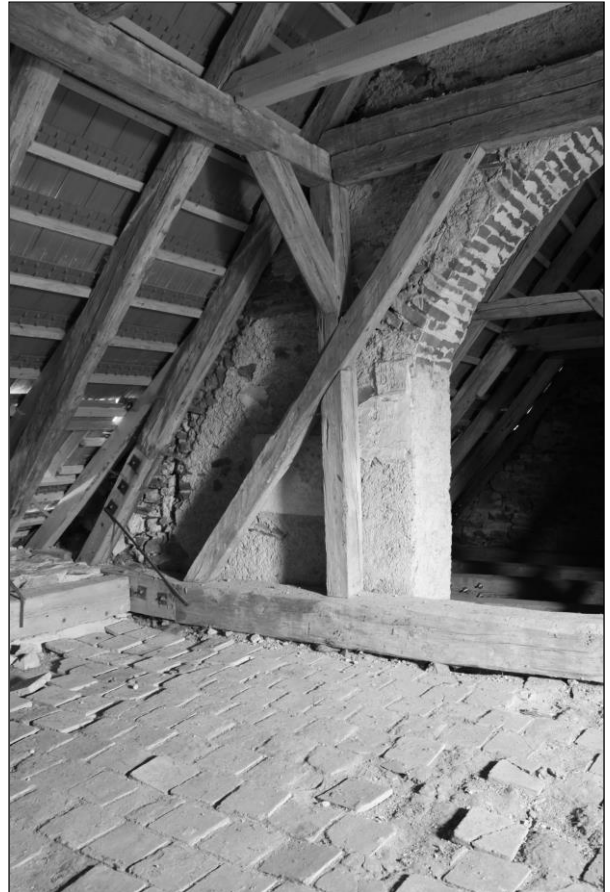
Obr. 85 a 86: Olešky (okr. Praha – východ), kostel Narození Panny Marie.

Vylehčující nika ve druhém patře věže a část oblouku ve východním štítu lodi (foto M. Falta 2016).

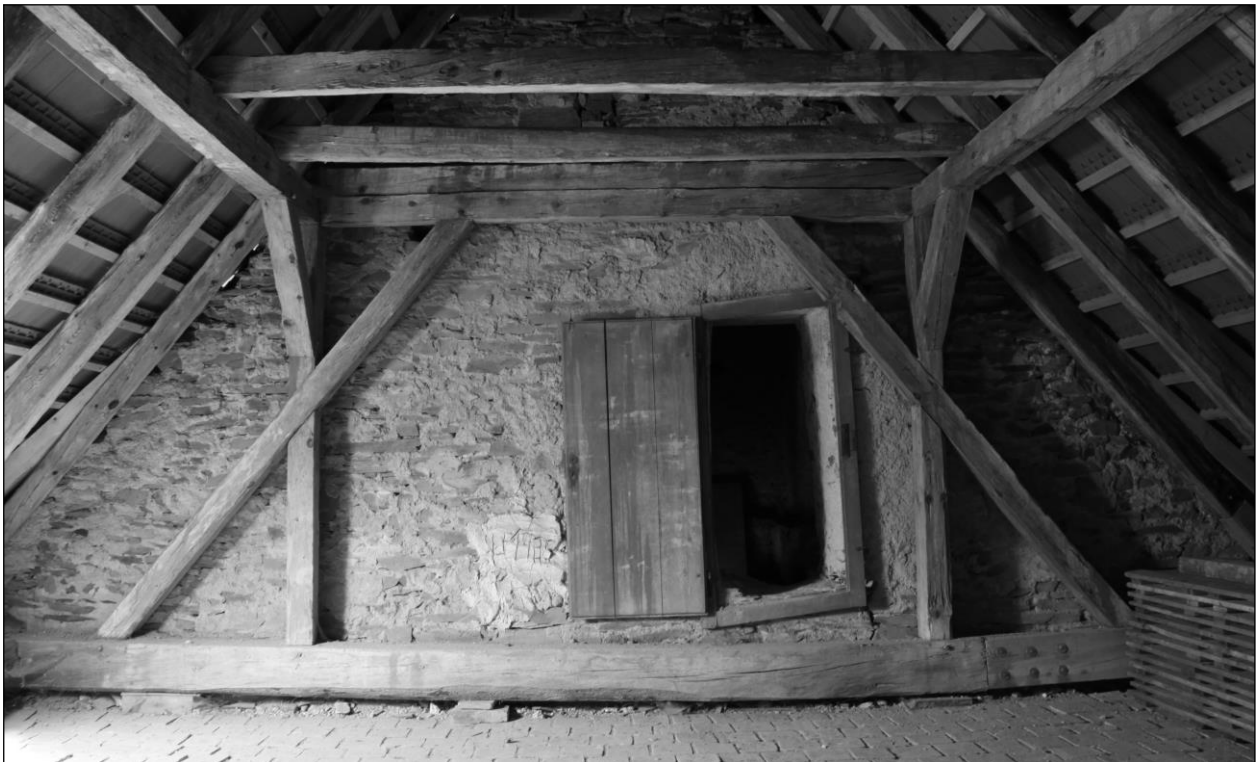
Obr. 87: Olešky (okr. Praha – východ), kostel Narození Panny Marie.

Průhled krovem na východní štít lodi (foto M. Falta 2016).

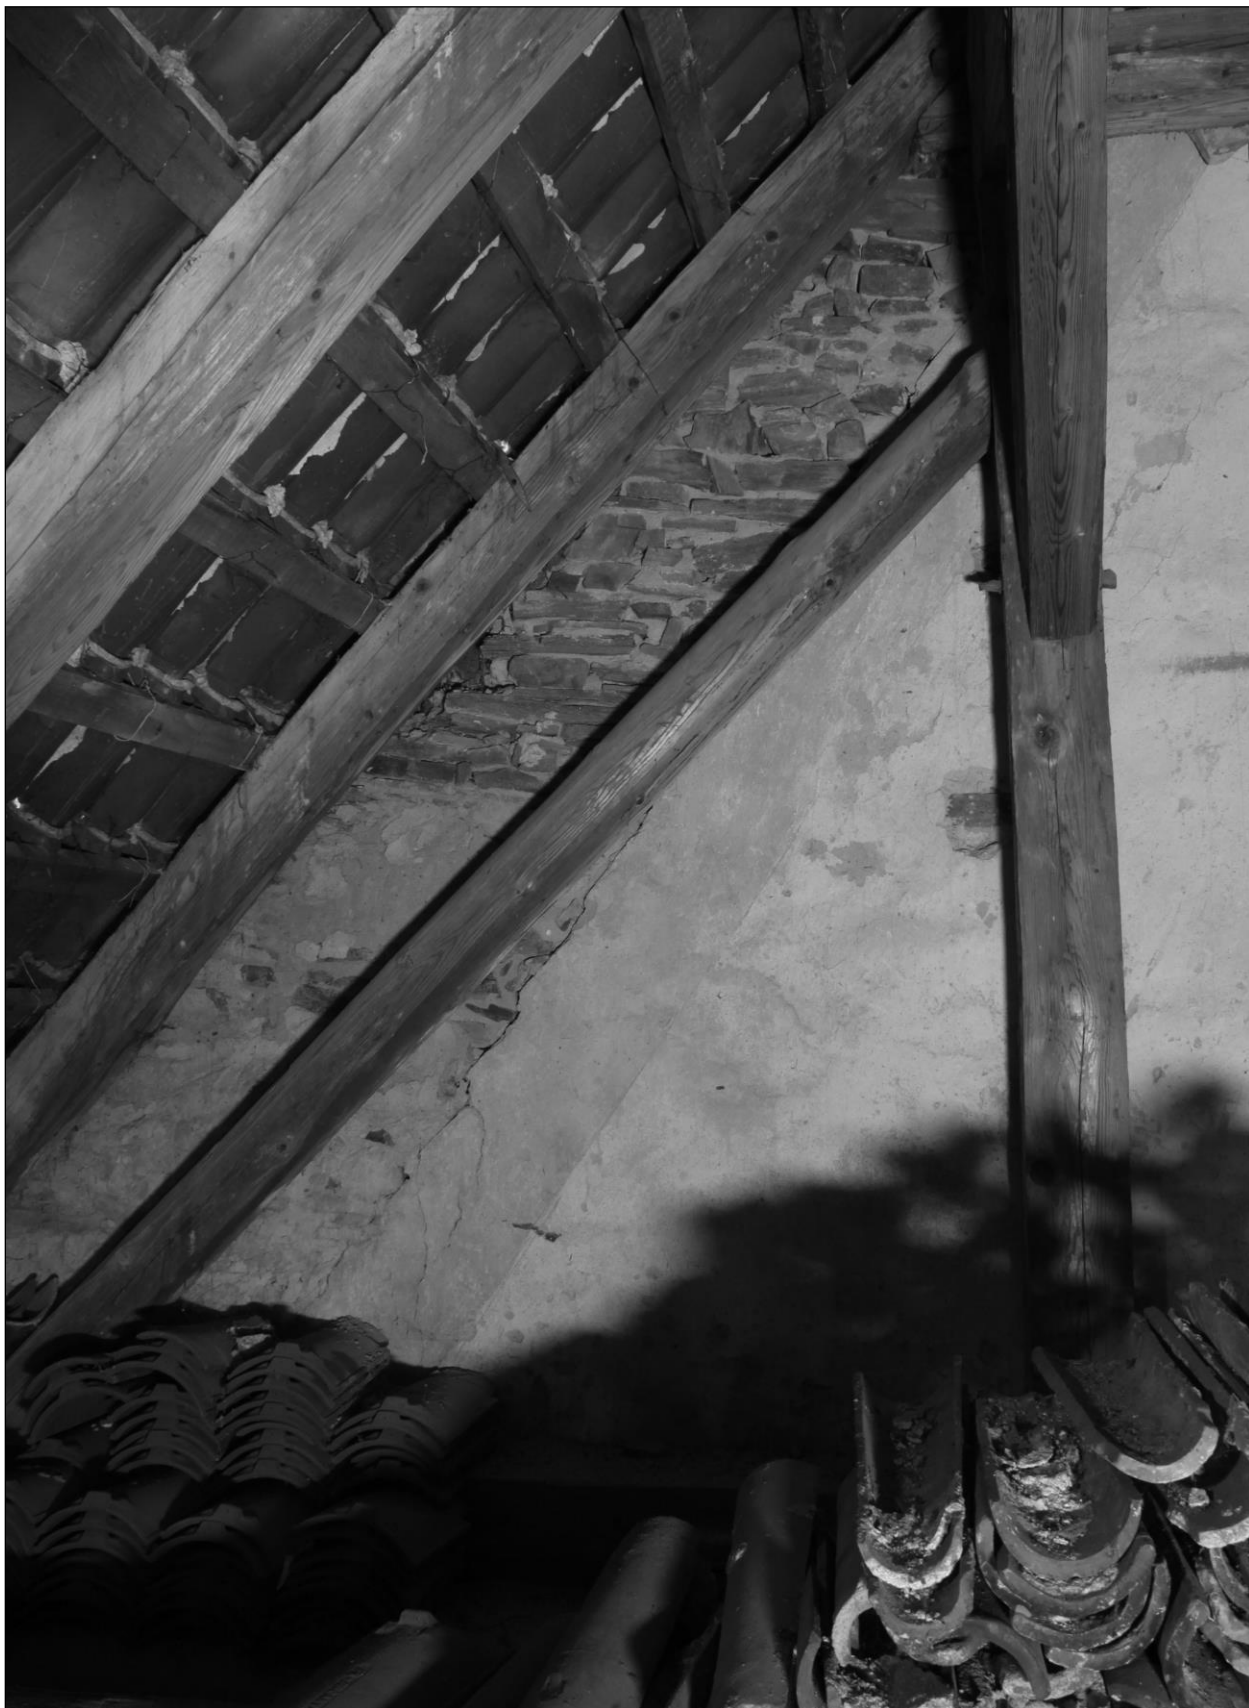
Obr. 90: Třebonín (okr. Kutná Hora), kostel sv. Matouše.

Detail východní stěny východního štítu lodi s patrným červeným orámováním a režnou barokní nadezdívkou (foto M. Falta 2013).

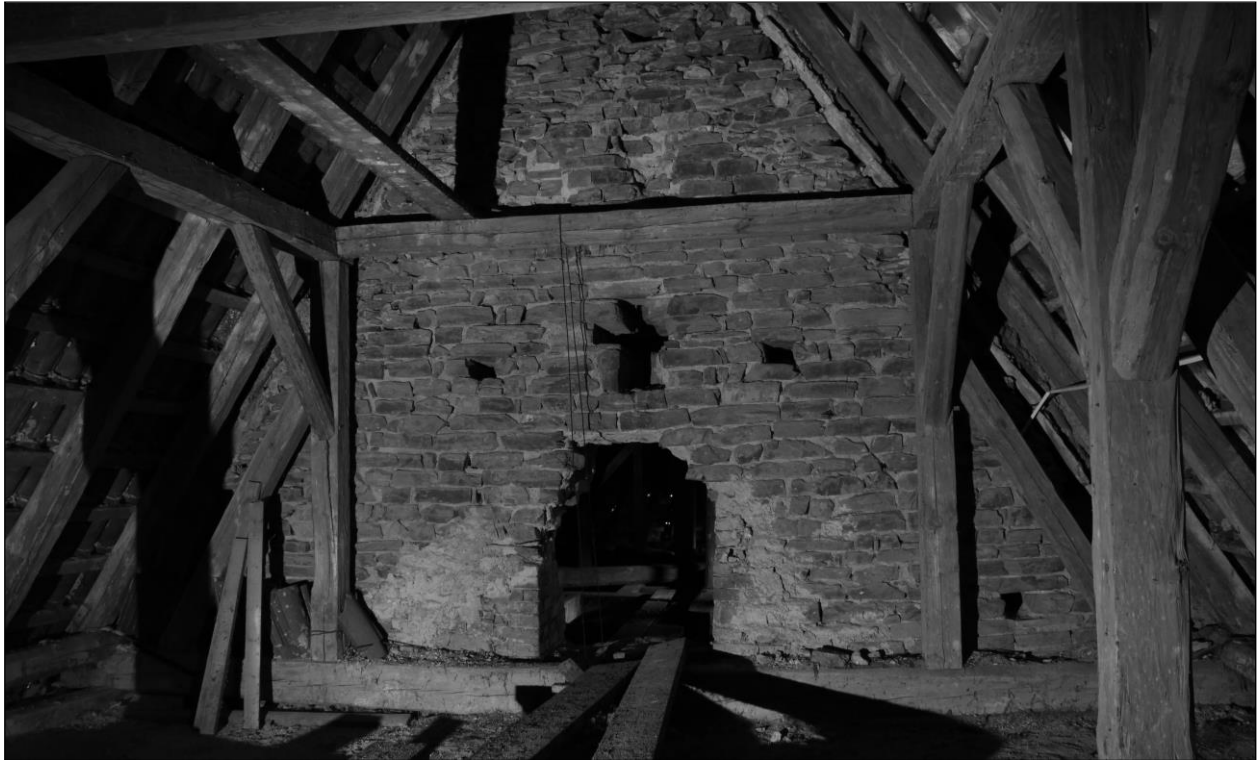
Obr. 91: Třebonín (okr. Kutná Hora), kostel sv. Matouše.

Pohled na západní stěnu východního štítu lodi s křížovým okénkem a negativními stopami po někdejší krovové konstrukci (foto M. Falta 2013).

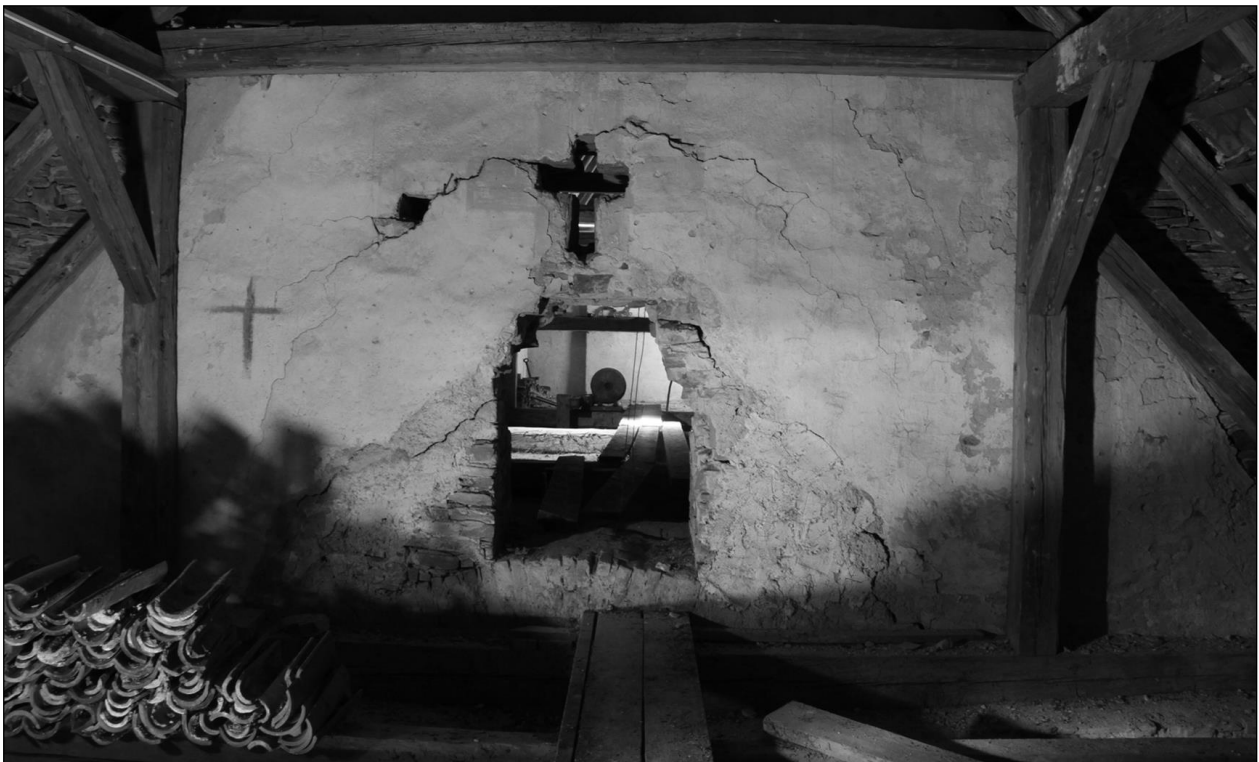
Obr. 92: Třebonín (okr. Kutná Hora), kostel sv. Matouše.

Pohled na východní stěnu východního štítu lodi. Ve spodní části je patrný barokní cihelný pas, který podchycuje románský štít (foto M. Falta 2013).

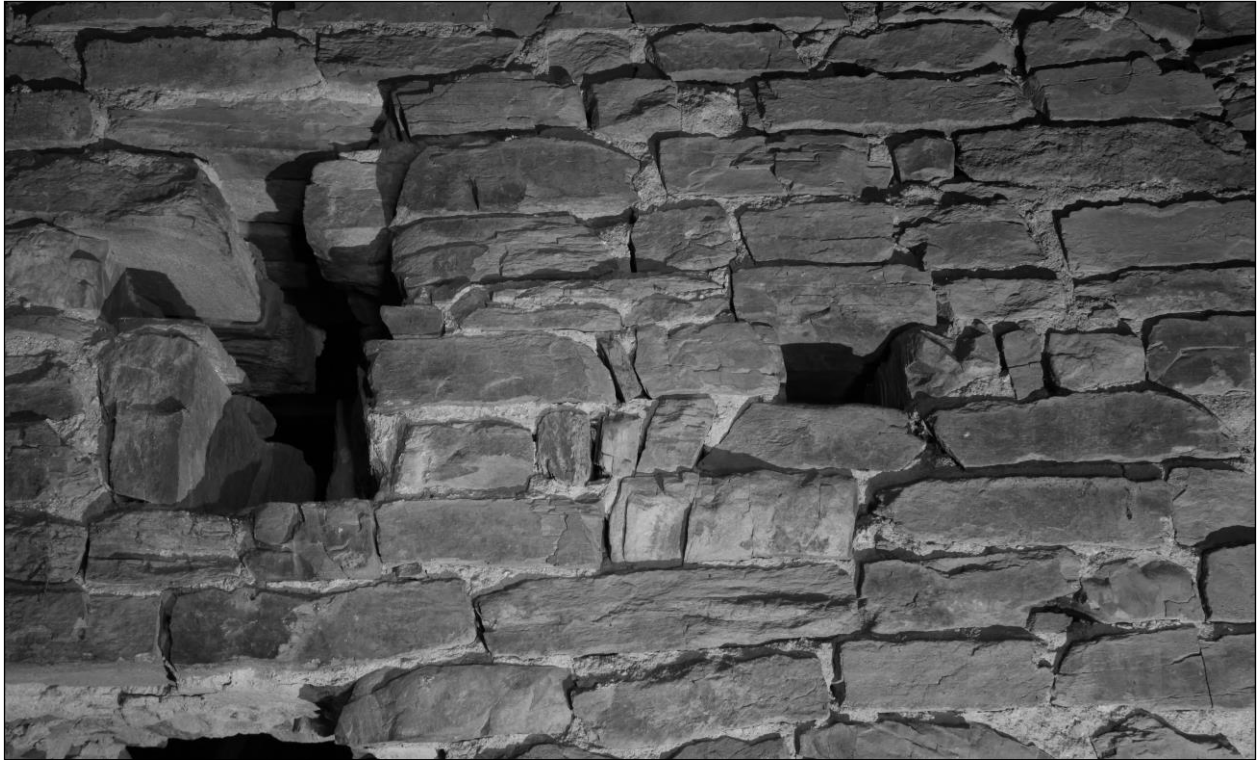
Obr. 93: Třebonín (okr. Kutná Hora), kostel sv. Matouše.

Detail křížového okénka a struktura románského zdiva na západní stěně východního štítu lodi (foto M. Falta 2013).

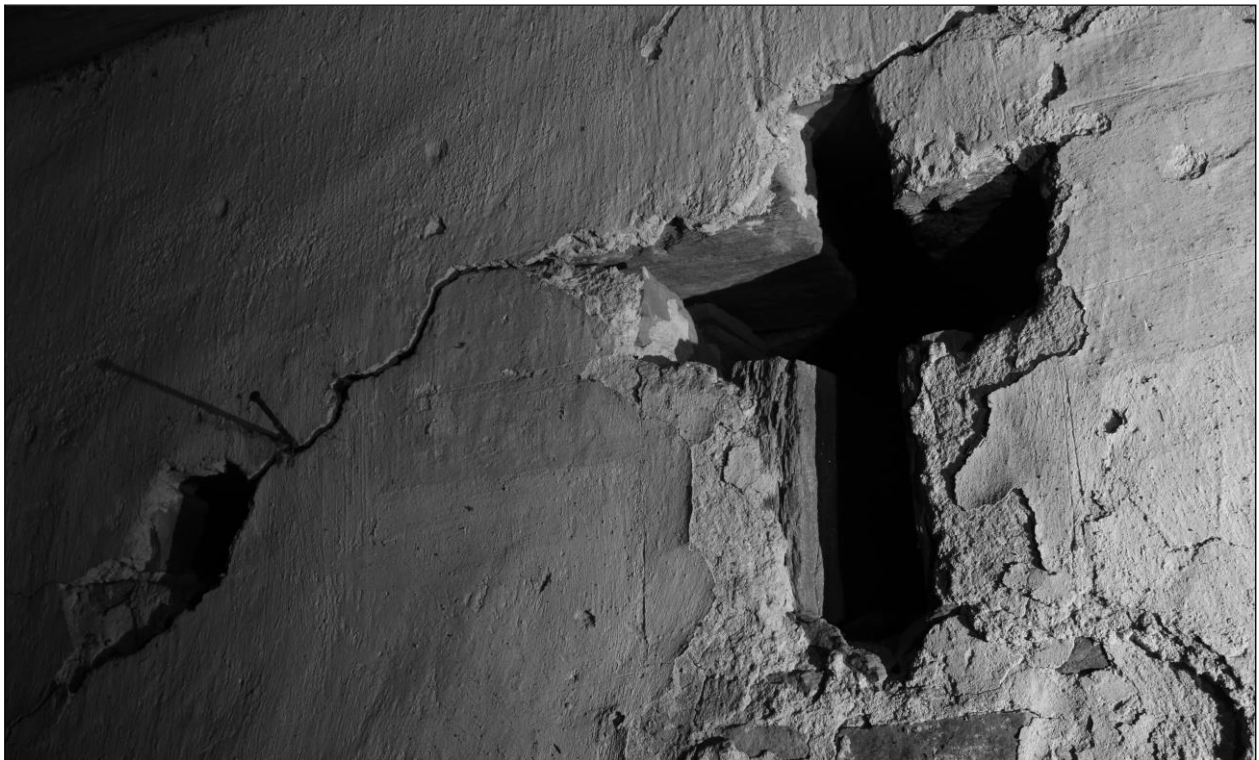
Obr. 94: Třebonín (okr. Kutná Hora), kostel sv. Matouše.

Detail křížového románského okénka s rytým orámováním na východní stěně východního štítu lodi (foto M. Falta 2013).

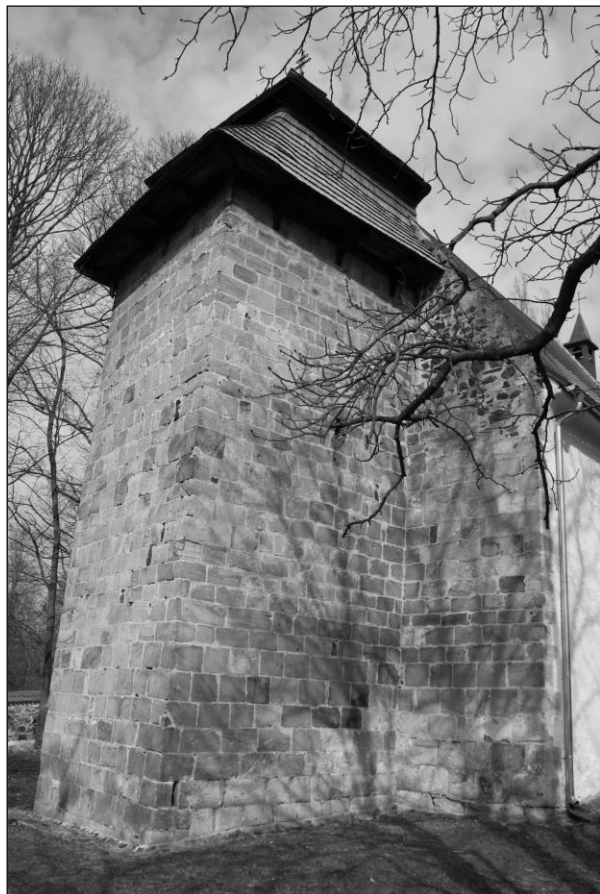
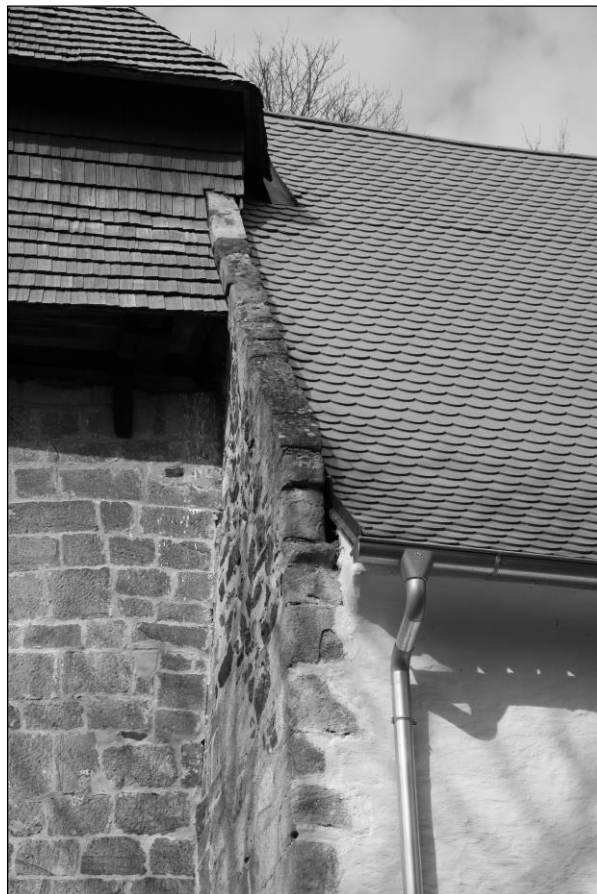
Obr. 97 a 98: Vícov (okr. Plzeň – jih), kostel sv. Ambrože.

Hmota osové věže a detail nadezdívky západního štítu a nárožního armování lodi (foto M. Falta 2013).

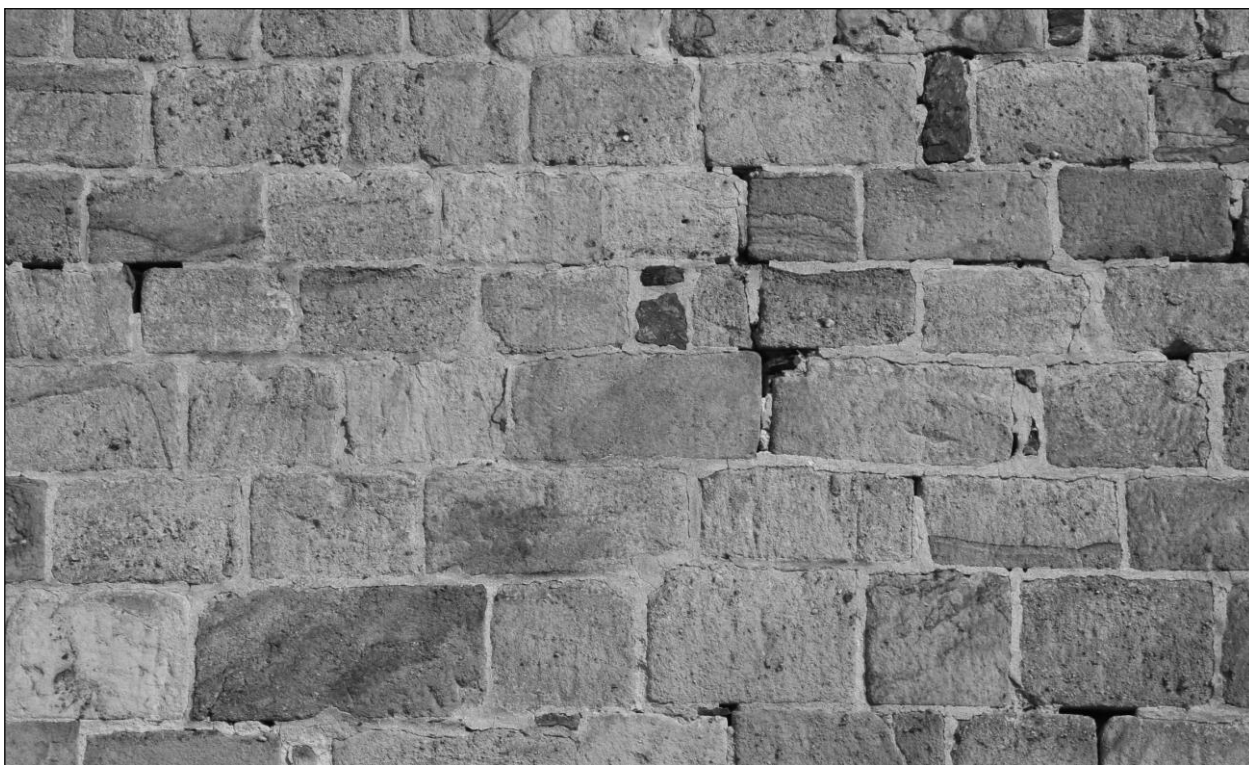
Obr. 99: Vícov (okr. Plzeň – jih), kostel sv. Ambrože.

Struktura zdiva věže zhotoveného z románských kvádříků (foto M. Falta 2013).

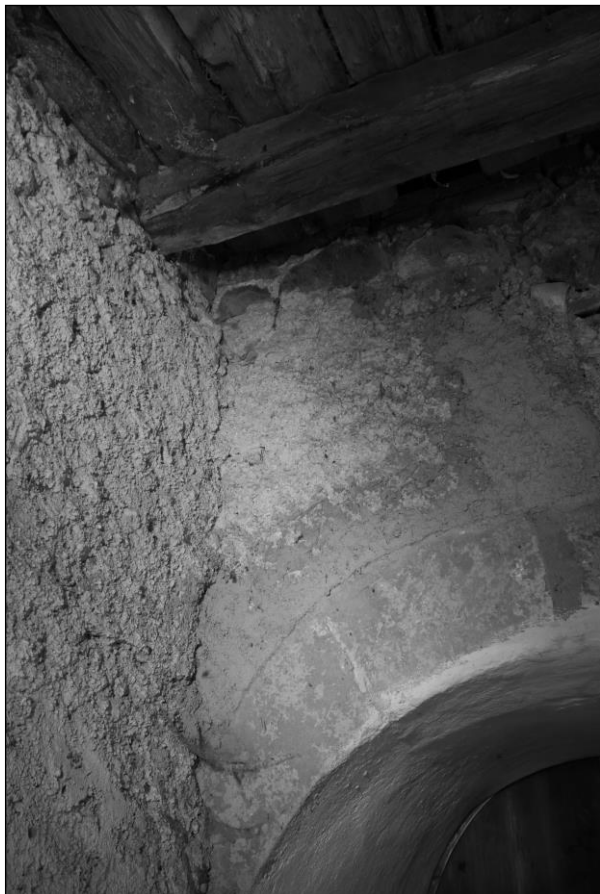
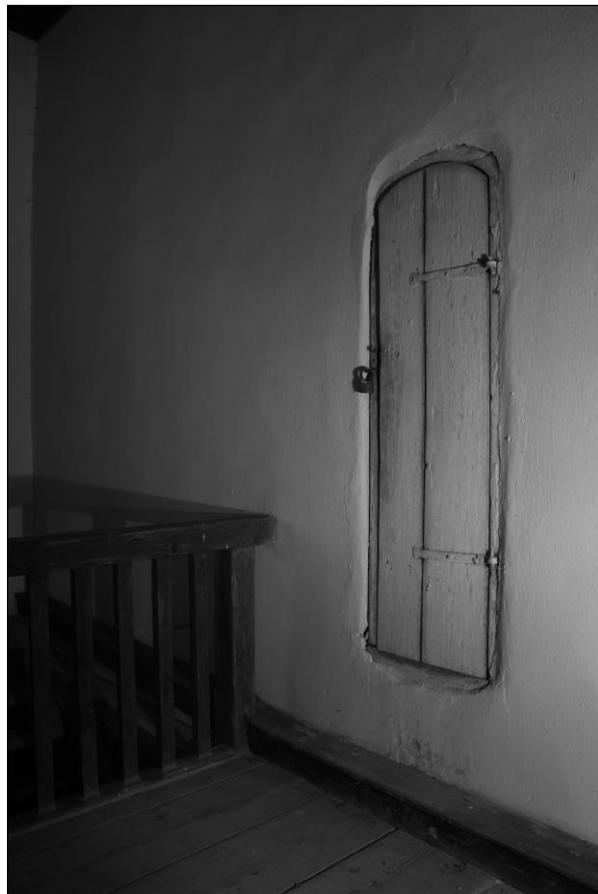
Obr. 100 a 101: Vícov (okr. Plzeň – jih), kostel sv. Ambrože.

Archivolta otvoru oddělujícího podvěží s lodí a portálek vedoucí z kruchty do věže (foto M. Falta 2013).

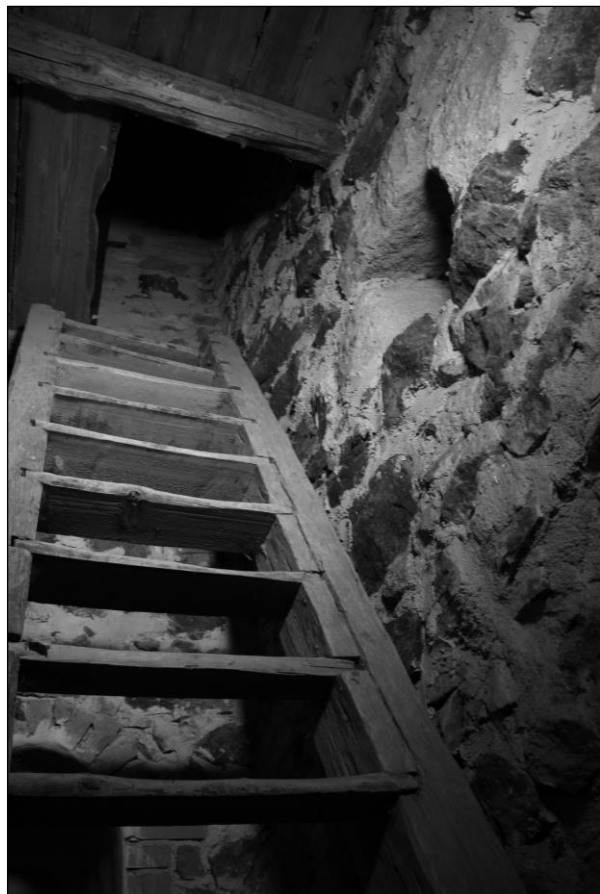
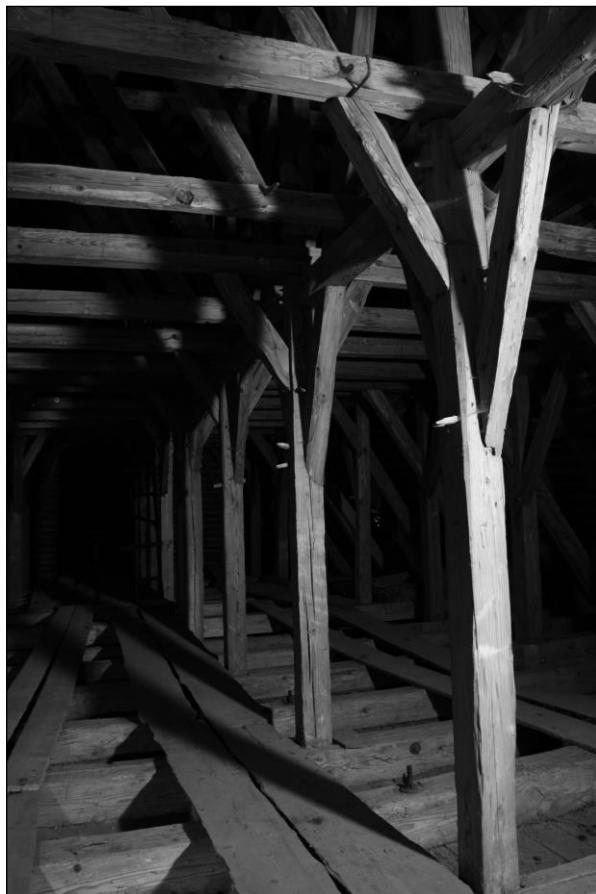
Obr. 103 a 104: Vícov (okr. Plzeň – jih), kostel sv. Ambrože.

Interiér prvního patra věže a průhled gotickým krovem (foto M. Falta 2016).
