10. OBRAZOVÁ PŘÍLOHA ...

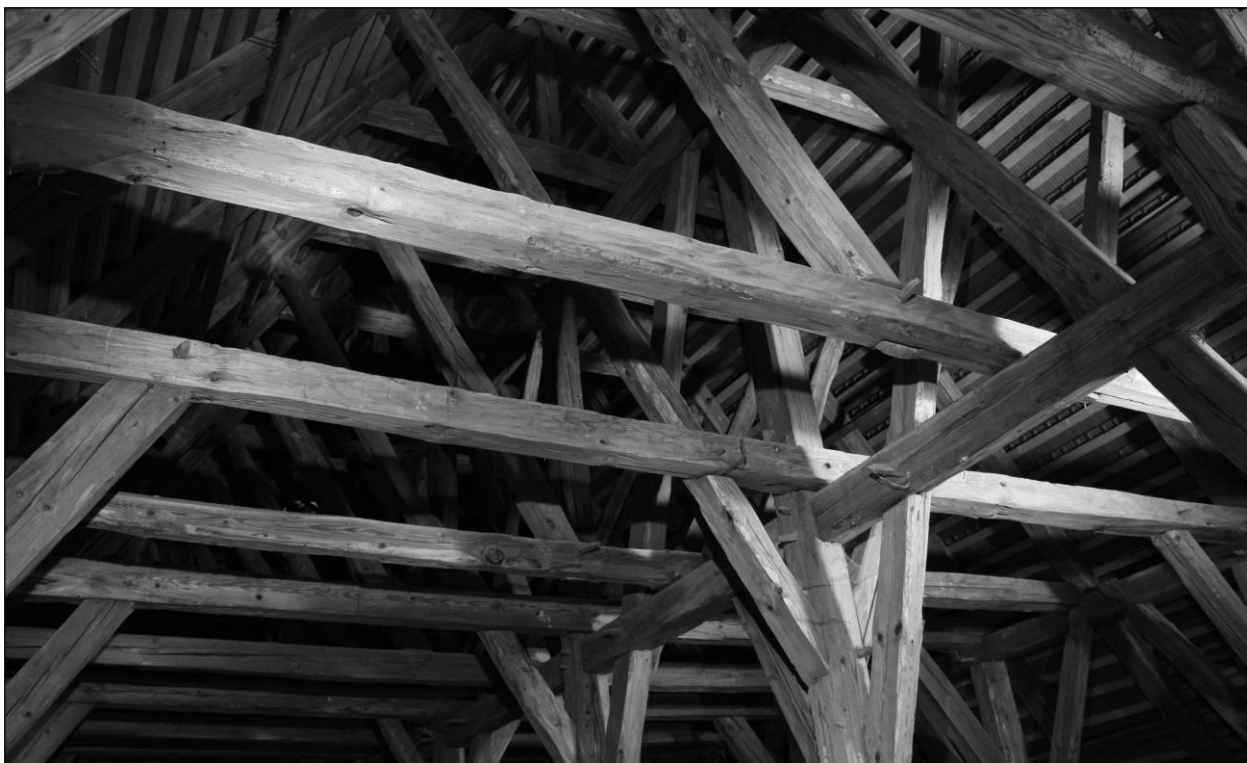
Obr. 105: Vícov (okr. Plzeň – jih), kostel sv. Ambrože.

Detail gotického krovu lodi (foto M. Falta 2016).

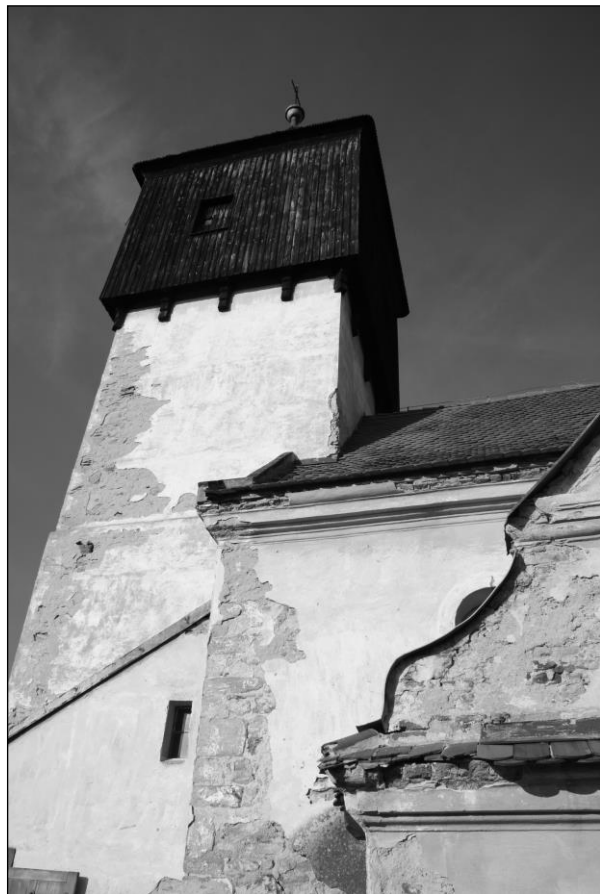
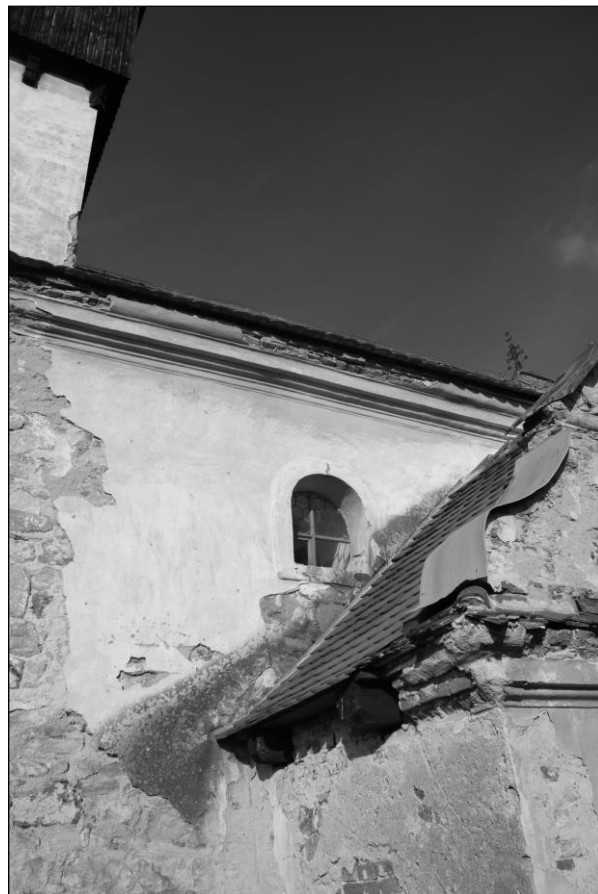
Obr. 108 a 109: Kozojedy (okr. Praha – východ), kostel sv. Martina.

Pohled na těleso osově věže a detail západní části jižního průčelí lodi (foto M. Falta 2014).

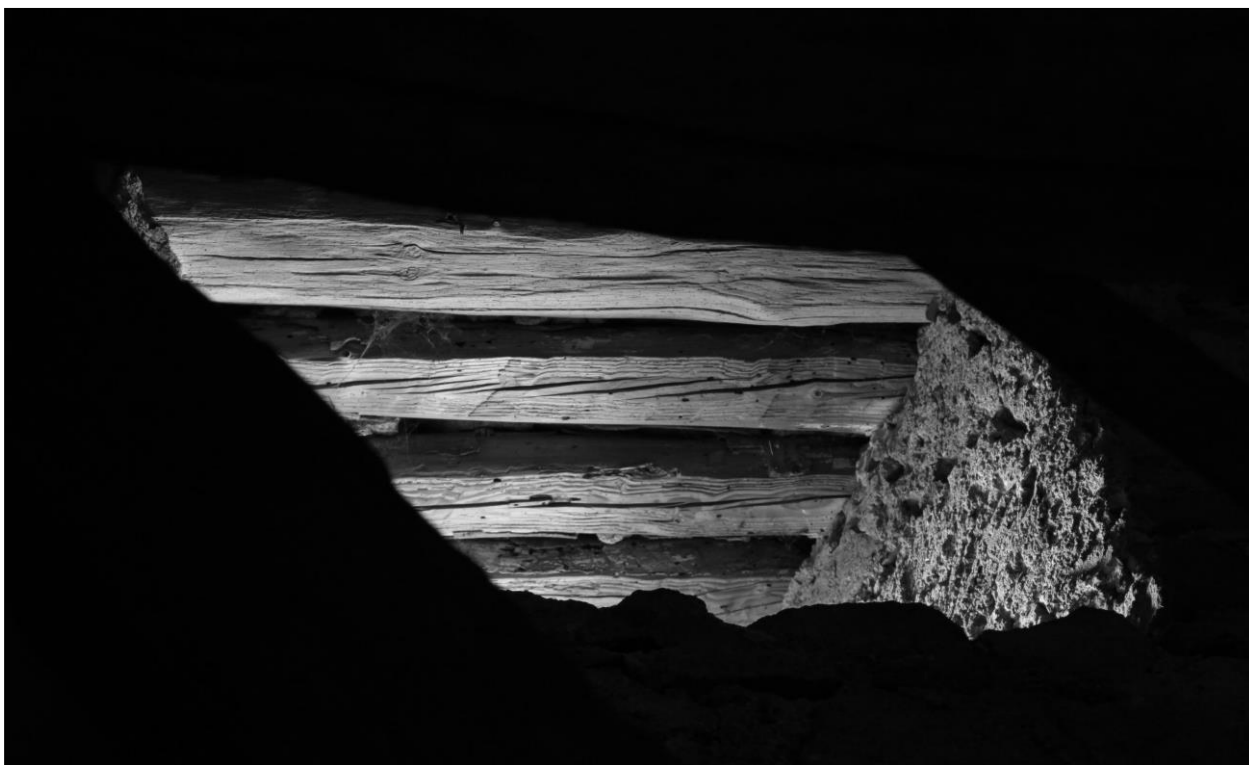
Obr. 110: Kozojedy (okr. Praha – východ), kostel sv. Martina.

Dřevěné překlady okenní niky ve druhém patře věže (foto M. Falta 2014).

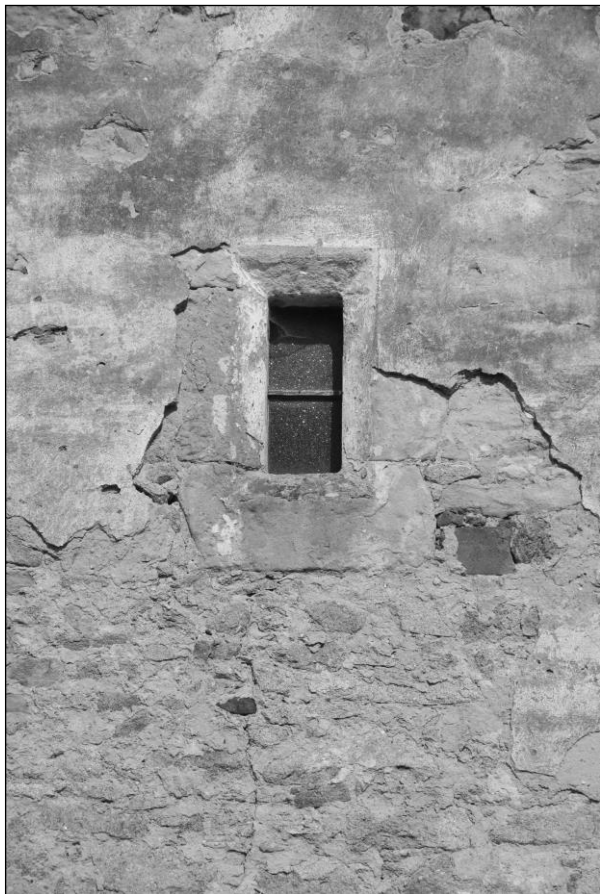
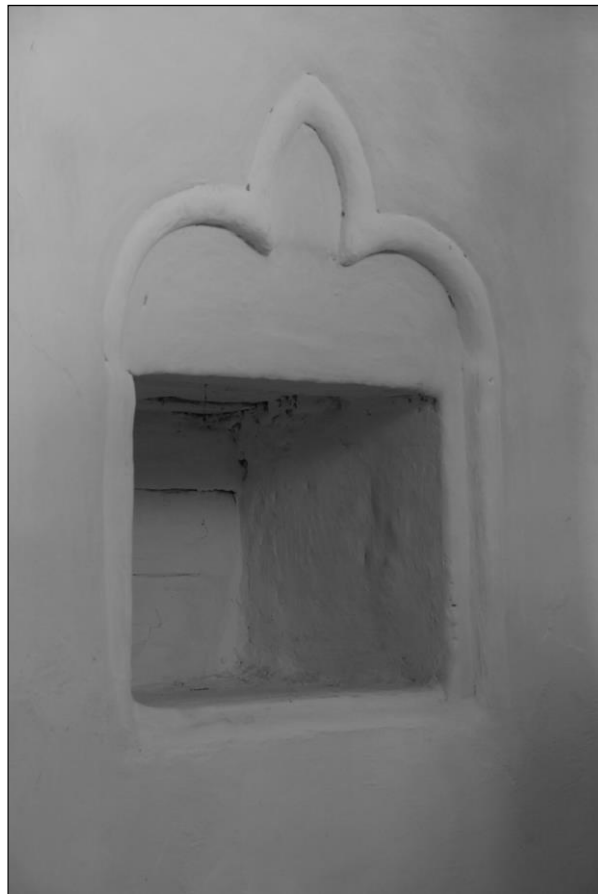
Obr. 111 a 112: Kozojedy (okr. Praha – východ), kostel sv. Martina.

Detail okna v prvním patře věže a gotické sanktuárium v presbytáři (foto M. Falta 2014).

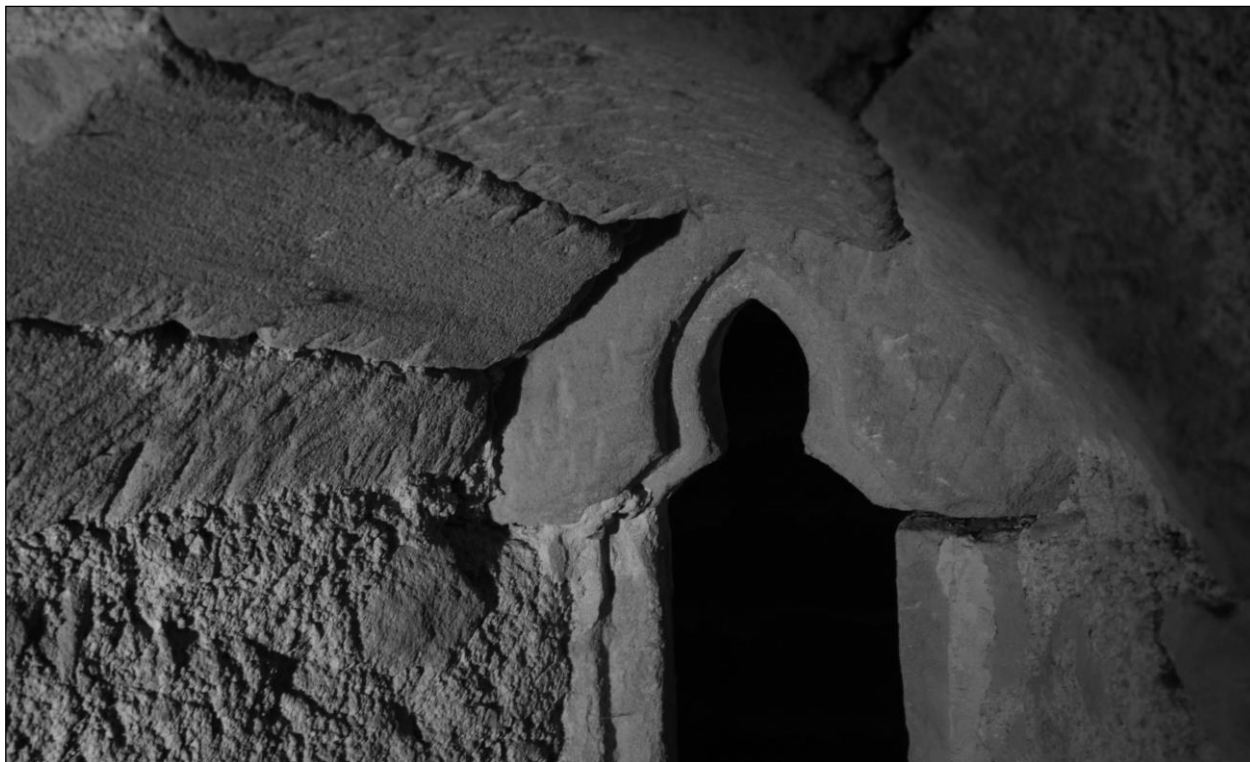
Obr. 113: Kozojedy (okr. Praha – východ), kostel sv. Martina.

Detail gotického okna ve východní části severní fasády, dnes v podstřeší sakristie (foto M. Falta 2014).
