STAVEBNÍ POSTUPY A KONSTRUKČNÍ PRINCIPY RANĚ STŘEDOVĚKÉHO VENKOVSKÉHO KOSTELA V ČECHÁCH

Ing. arch. Milan Falta
Doktorská disertační práce

České vysoké učení technické v Praze • Fakulta architektury
Ústav teorie a dějin architektury

Praha • 2016

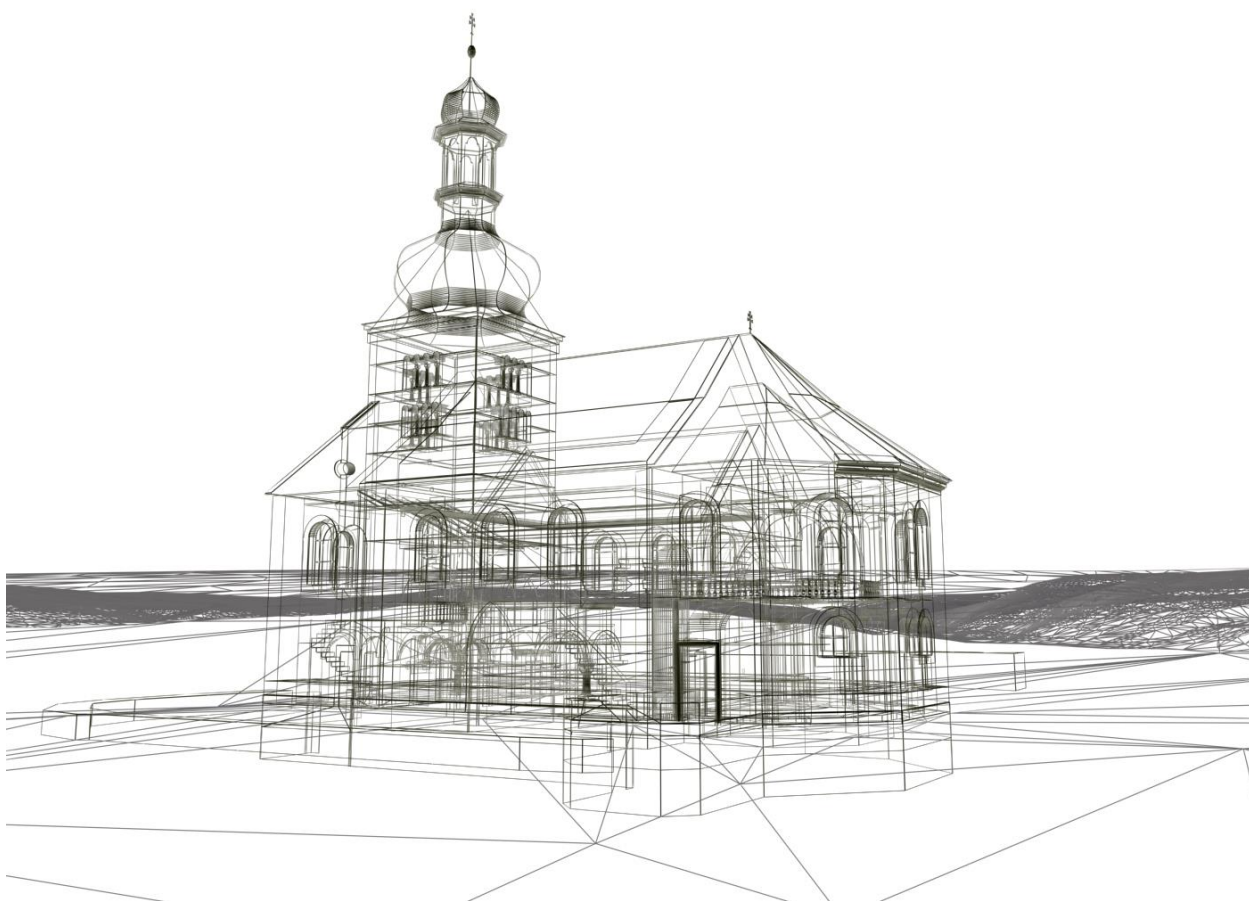
Obr. VI a VII: Svojšín (okr. Tachov), kostel sv. Petra a Pavla.

Názorné porovnaní stoletého rozdílu technologických možností grafického (a datového) záznamu stavební podstaty zkoumaného objektu a z nich vyplývajících interpretačních důsledků. Nahoře půdorysné schéma (Kamper – Wirth 1908), dole drátový model celé stavby (model M. Falta 2008).

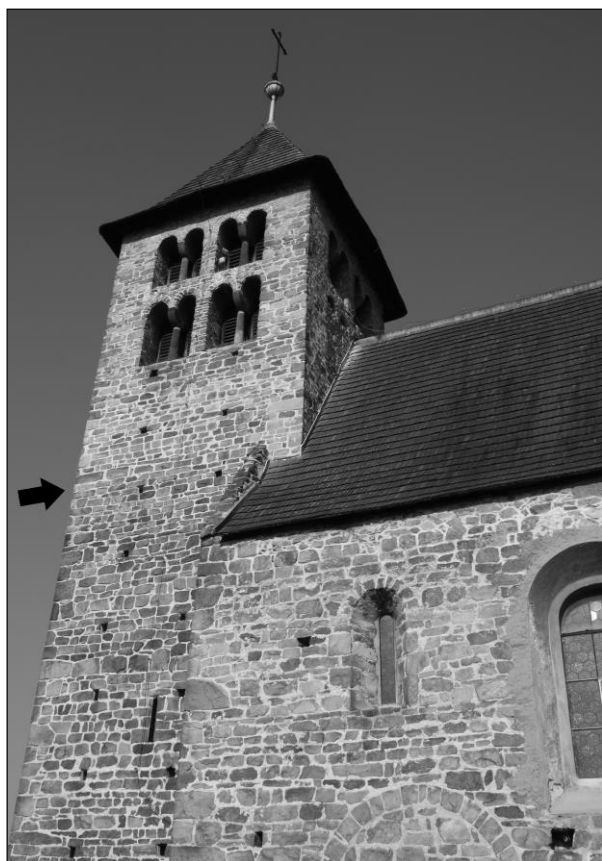
Obr. VIII (vlevo): Poříčí nad Sázavou (okr. Benešov), kostel sv. Petra a Pavla.

Pohled na věž od jihovýchodu, stopa stavební přestávky je označena šipkou (foto M. Falta 2011).

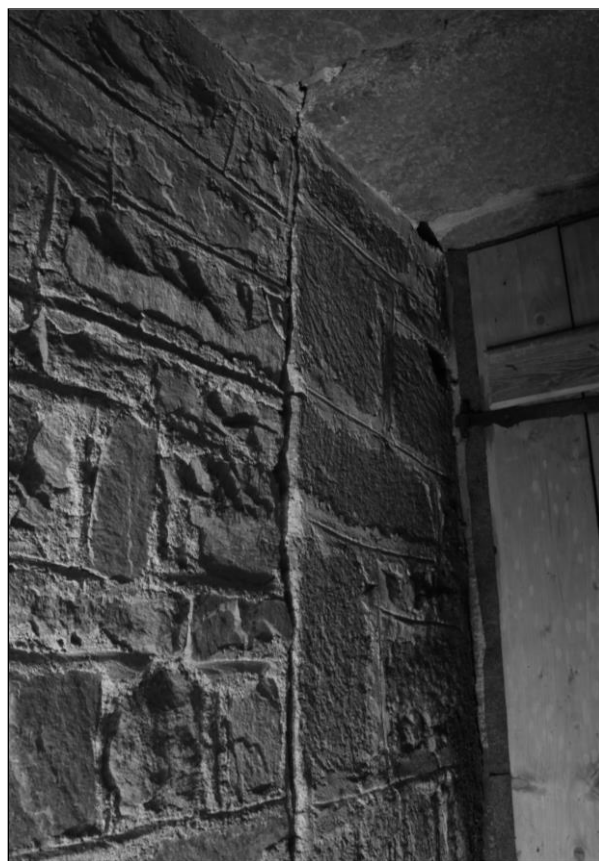
Obr. IX (vpravo): Obděnice (okr. Příbram), kostel Nanebevzetí Panny Marie.

Dobře viditelné dilatační rozhraní dvou k sobě přisazených románských zdí (foto M. Falta 2013).

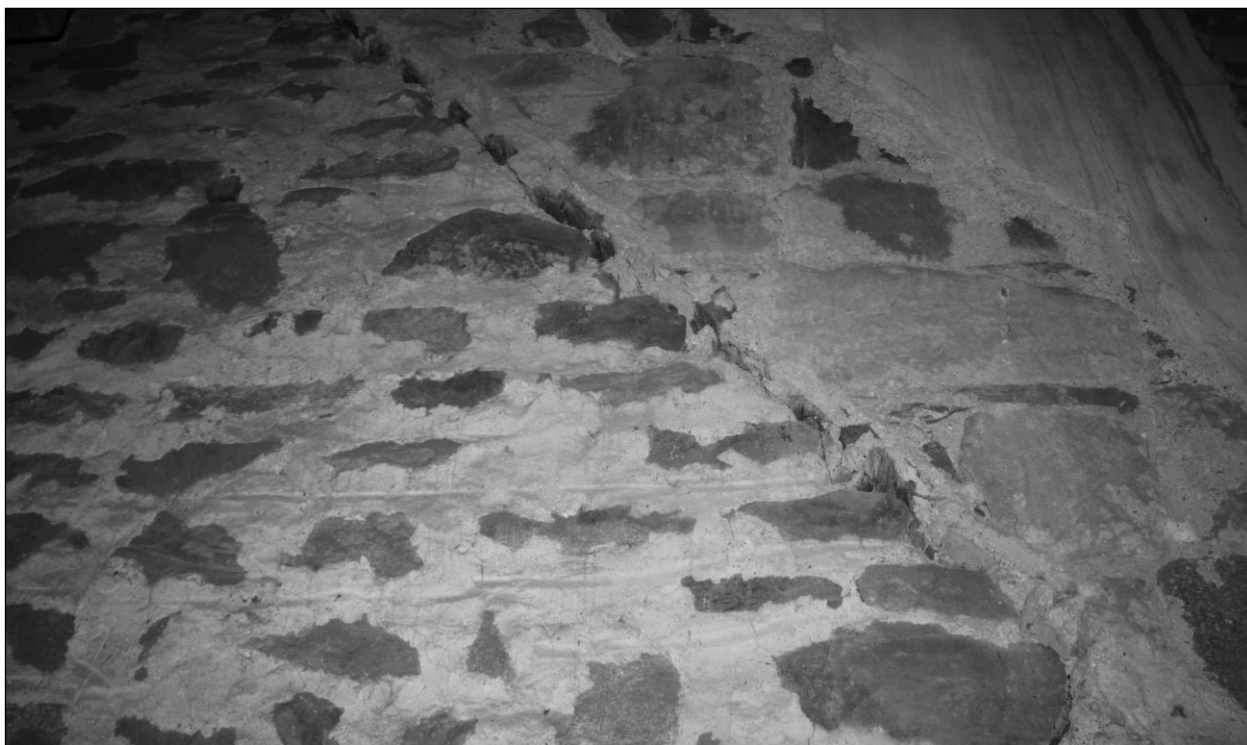
Obr. X: Bernartice (okr. Písek), kostel sv. Martina.

Detail vnitřní stěny západního štítu s pozůstatky laťování románské střešní konstrukce, nad kterou byla nadezděna věž. Na mladší i starší románské stěně jsou patrné podřezávané spáry. (foto M. Falta 2012).

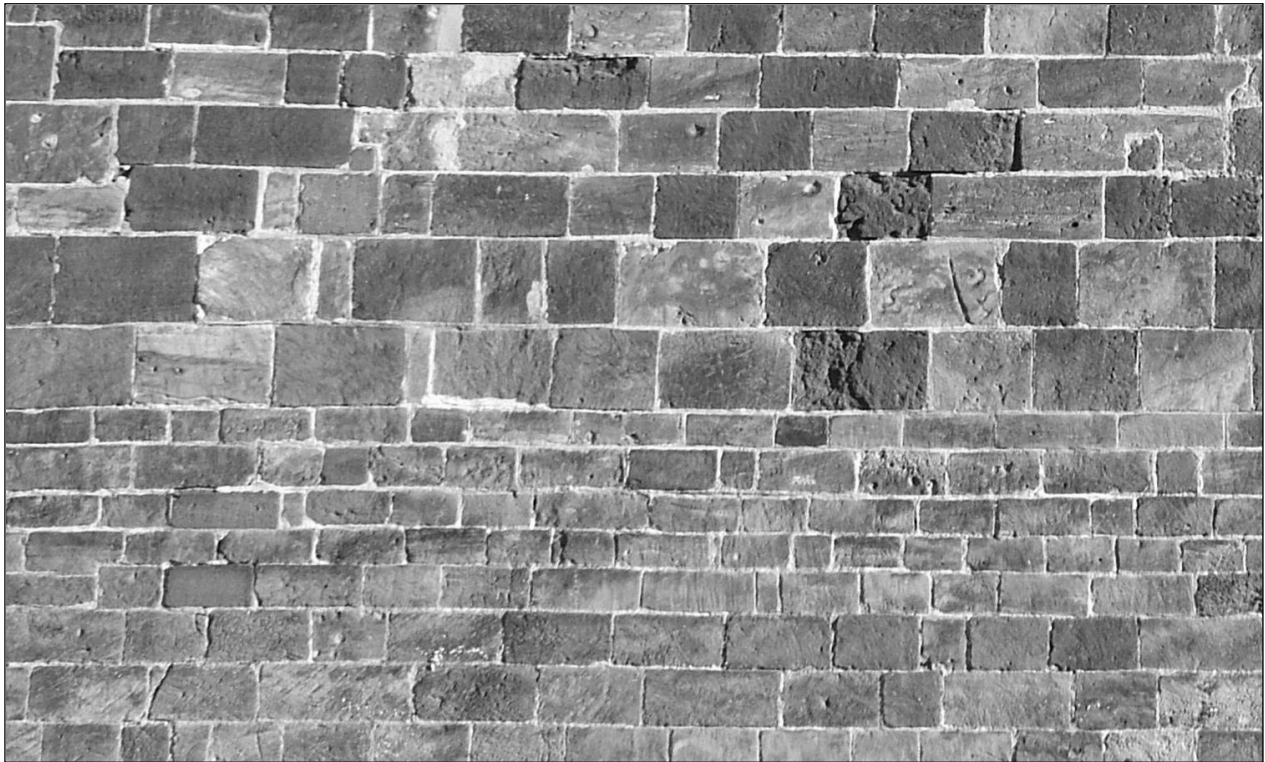
Obr. XI: Plaňany (okr. Kolín), kostel Zvěstování Panny Marie.

Jasně patrné rozhraní mezi dvěma konstrukčními fázemi – spodní část zdiva z menších kvádrů byla ukončena zřetelným vodorovným předělem, nad nímž po předpokládané technologické přestávce pokračovala výstavba z větších kvádrů (foto M. Falta, 2010).

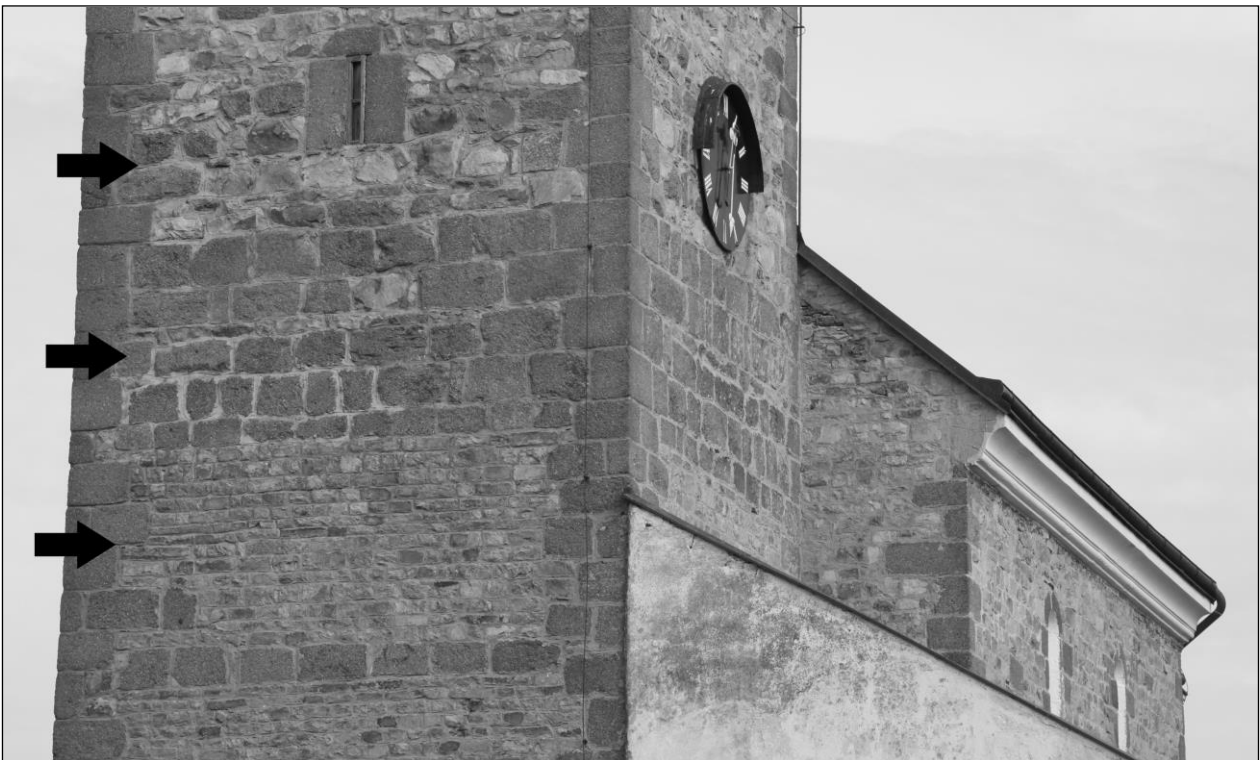
Obr. XII: Obděnice (okr. Příbram), kostel Nanebevzetí Panny Marie.

Tři rozdílné struktury zdiva západní stěny věže (označeno šipkami). První dvě úrovně patrně náleží starší stavební etapě, zatímco horní část z méně precizně opracovaného stavebního materiálu druhé románské stavební etapě (foto M. Falta, 2013).

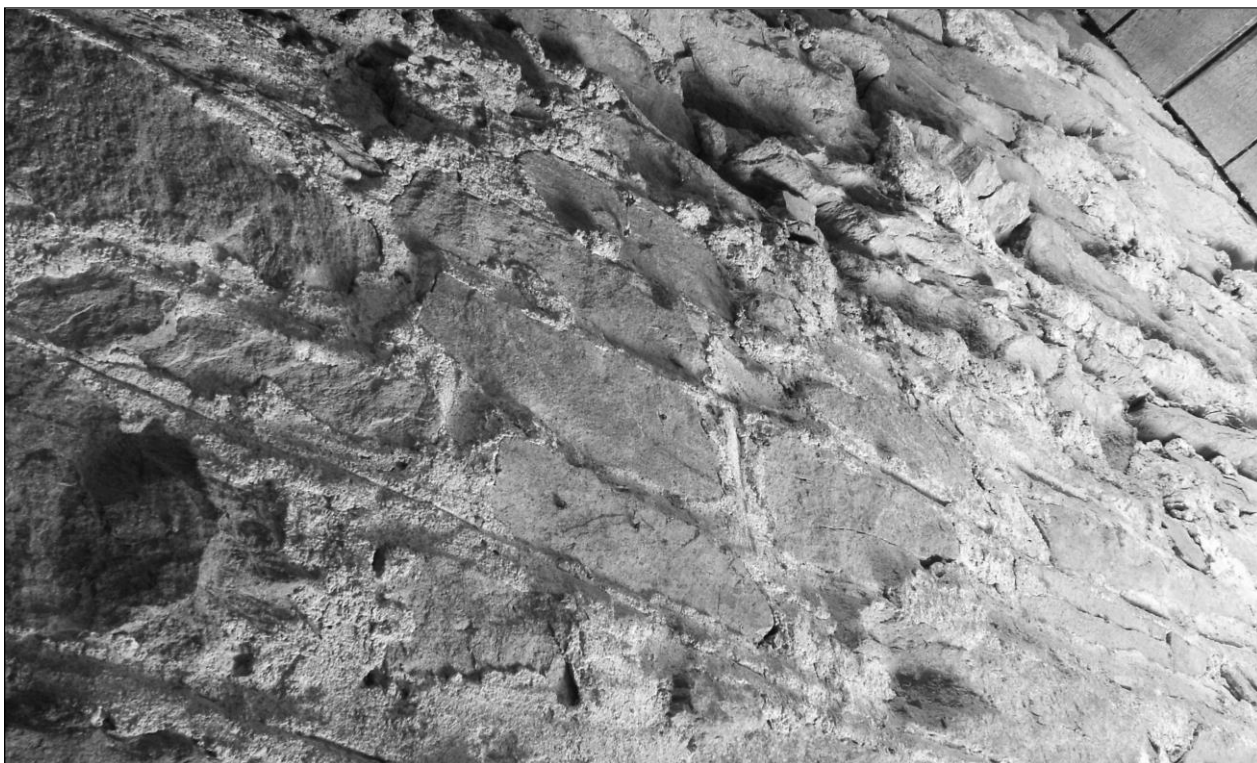
Obr. XIII: Pařížov (okr. Chrudim), kostel sv. Máří Magdalény

Pohled z podkroví lodi na východní zeď věže s rozhraním mezi stěnou s rytými spárami ve spodní části a horním lomovým zdivem bez povrchové úpravy (foto M. Falta, 2010).

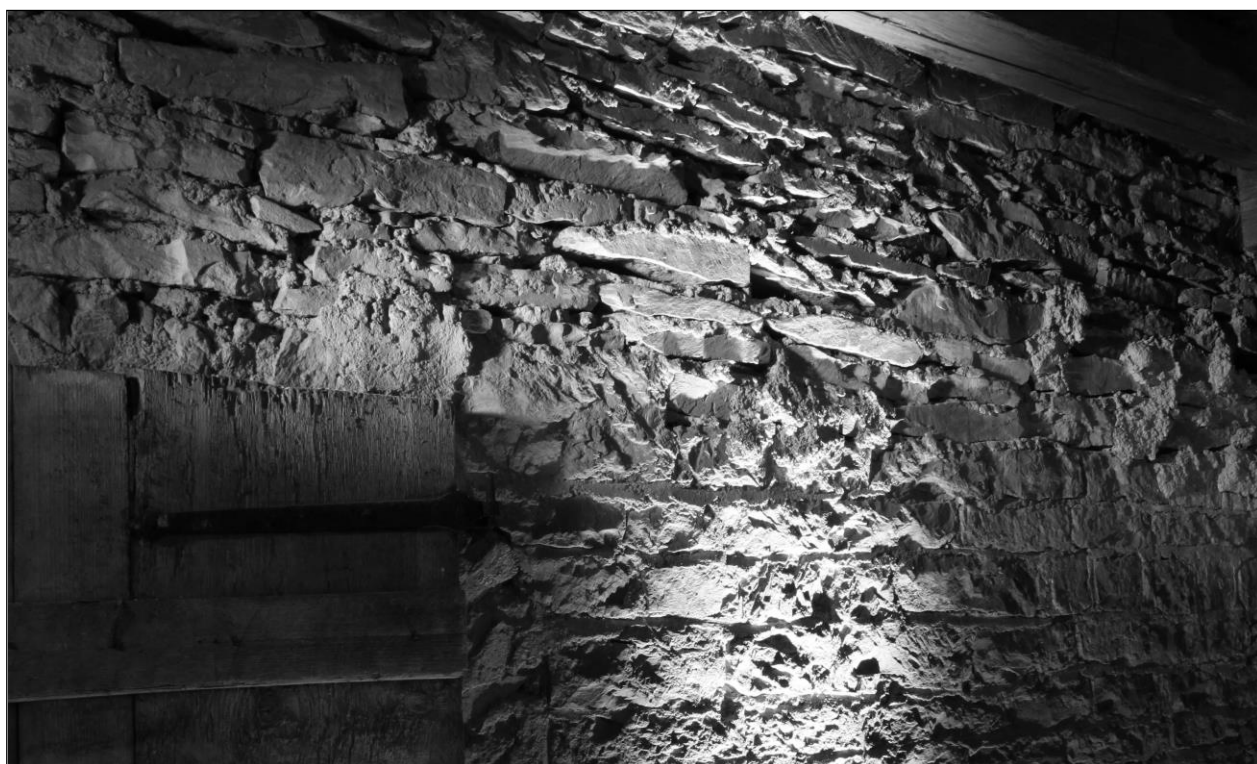
Obr. XIV: Vysoký Újezd nad Dědinou (okr. Hradec Králové), kostel sv. Jakuba Většího.

Detailní pohled na východní stěnu věže v úrovni podkroví lodi s patrným rozhraním mezi románským kvádrovým zdivem v dolní části (místa s podřezávanými spárami) a novější konstrukcí z lomového kamene (foto M. Falta, 2011).

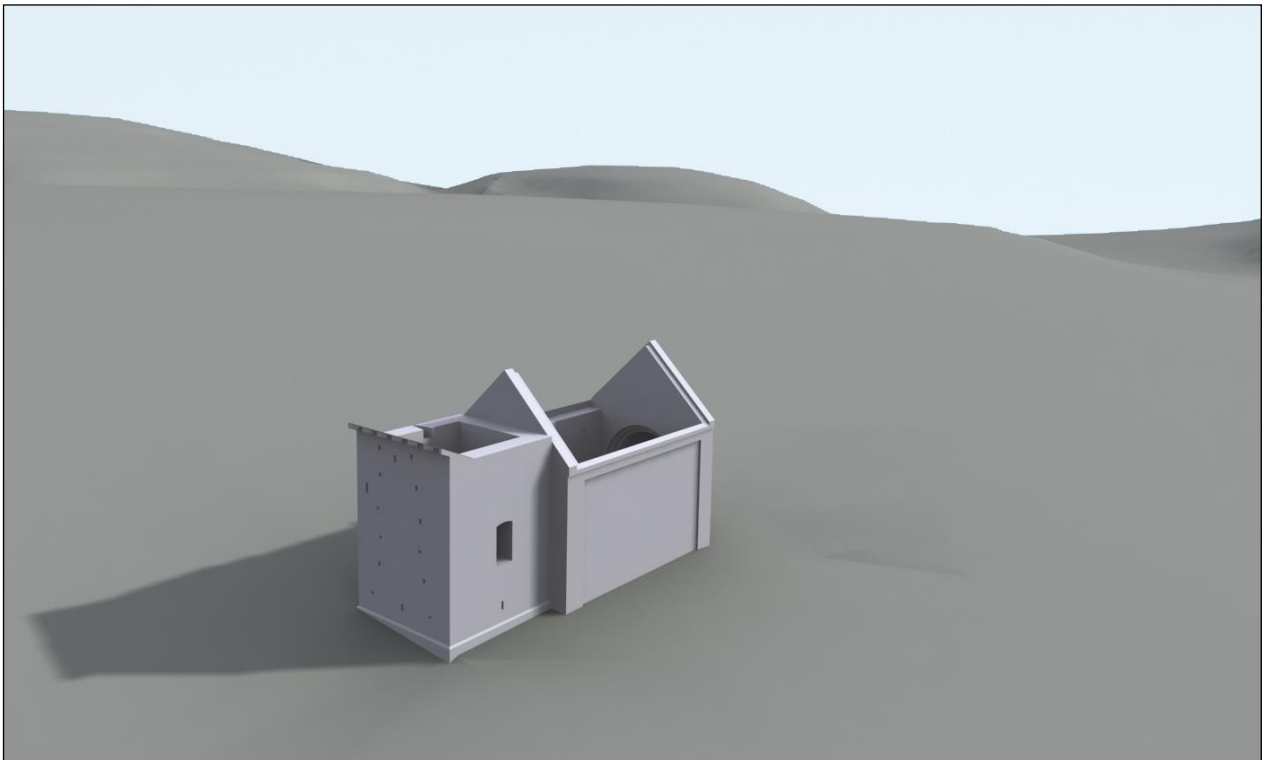
Obr. XVIII: Svojšín (okr. Tachov), kostel sv. Petra a Pavla.

První etapa výstavby věže s podvěžní kobkou, tribunou a vyústěním schodiště do prostoru nad tribunou, snad provizorně zastřešeného (model M. Falta 2008 – 2010).

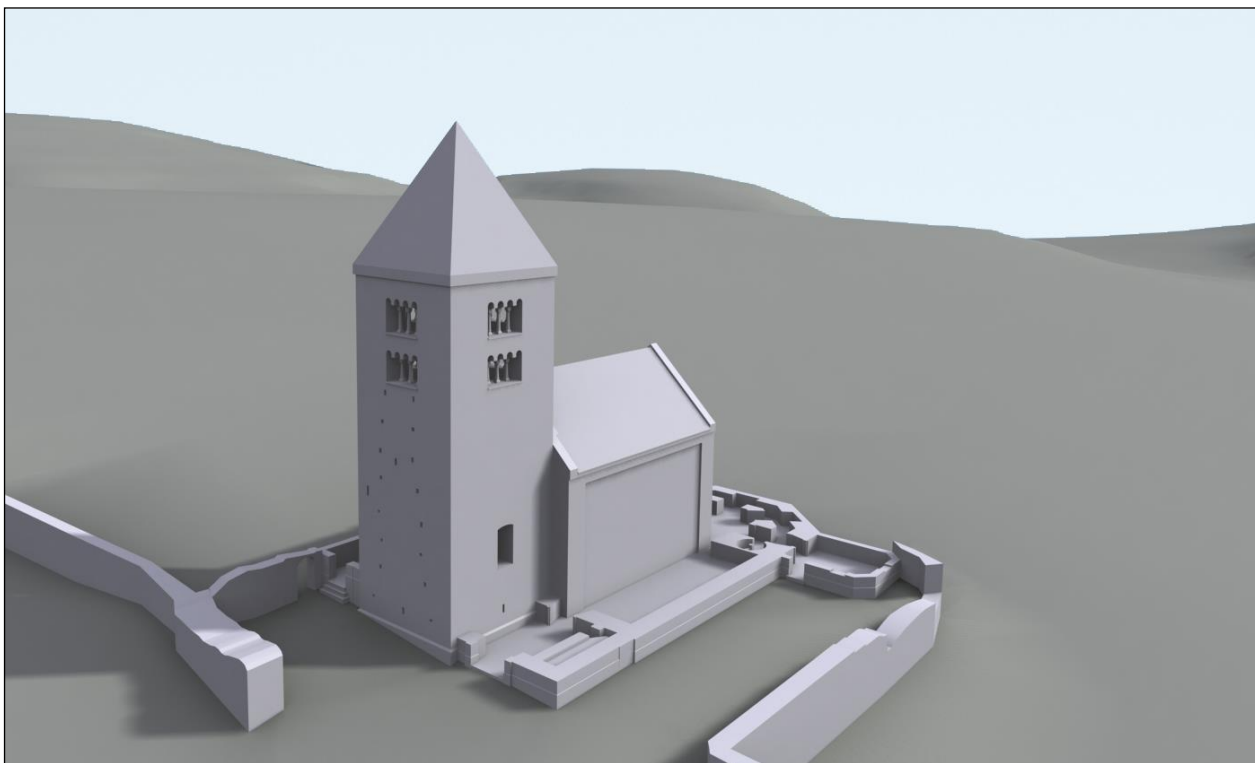
Obr. XX: Svojšíň (okr. Tachov), kostel sv. Petra a Pavla.

Podoba kostela po dokončení druhé etapy výstavby – zvonové části věže. V modelu naznačen půdorys nynější stavby (model M. Falta 2008 – 2010).

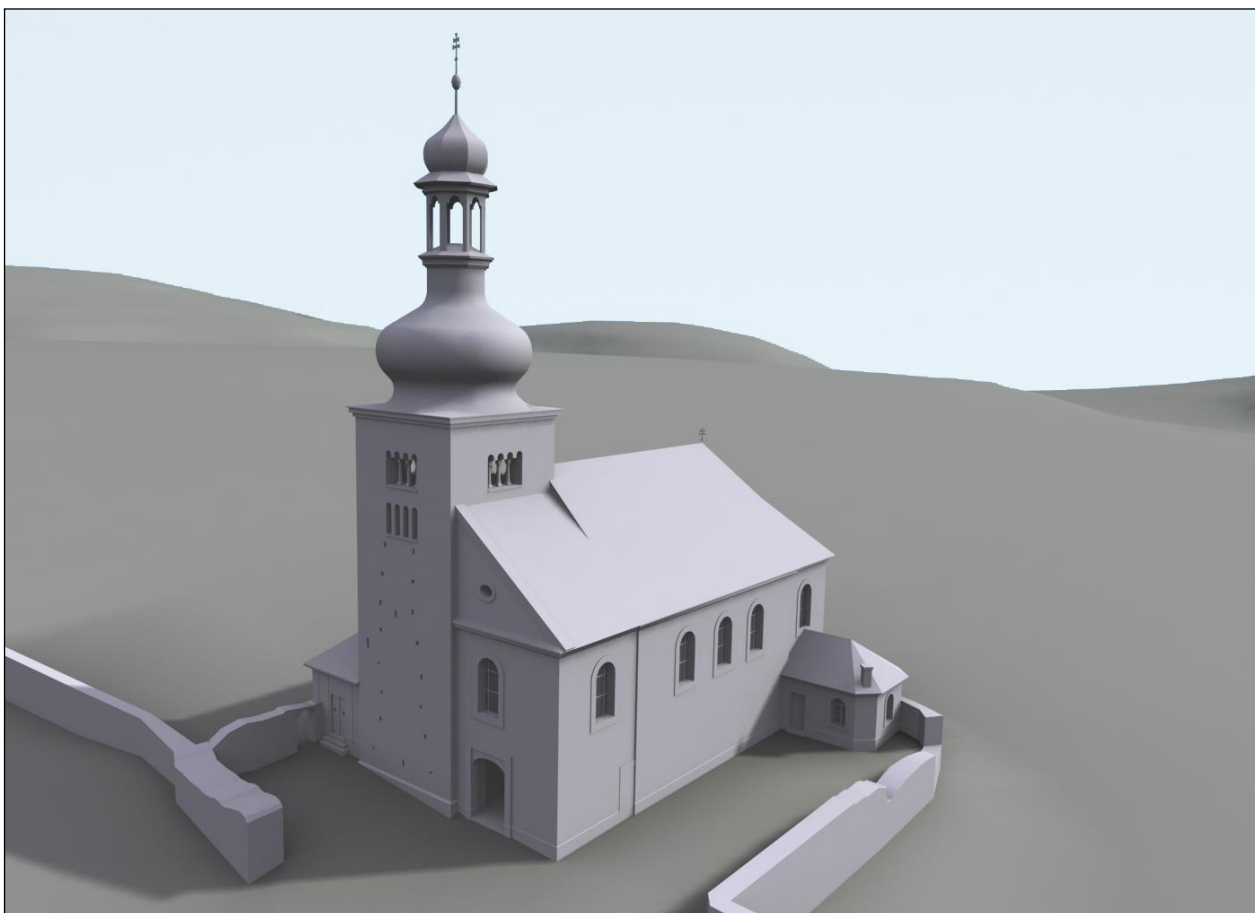
Obr. XXI: Svojšíň (okr. Tachov), kostel sv. Petra a Pavla.

Současný stav kostela (model M. Falta 2008 – 2010).

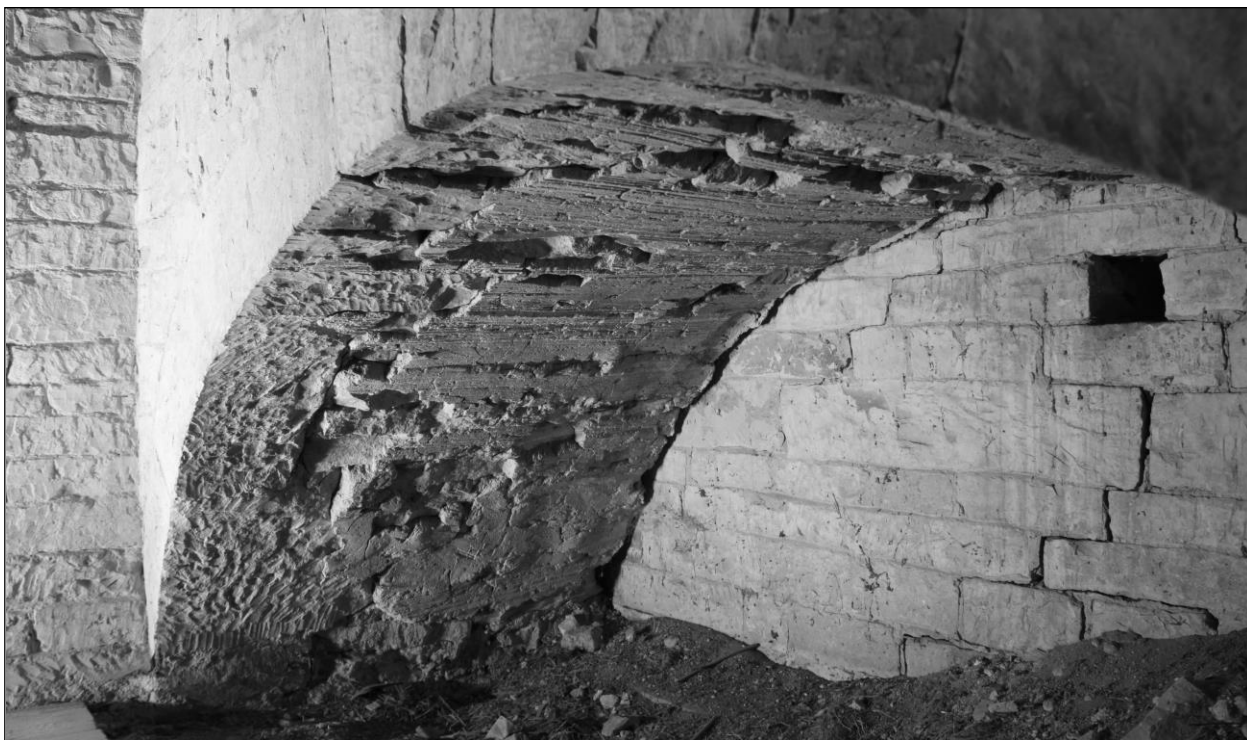
Obr. XC: Svárov (okr. Kladno), kostel sv. Lukáše.

Detail pasu vynášející východní zeď věže, která na spáru přesedá k západní stěně kostelní lodi. Na spodní části archivolty jsou dobře patrné maltové otisky bednění (foto M. Falta, 2016).

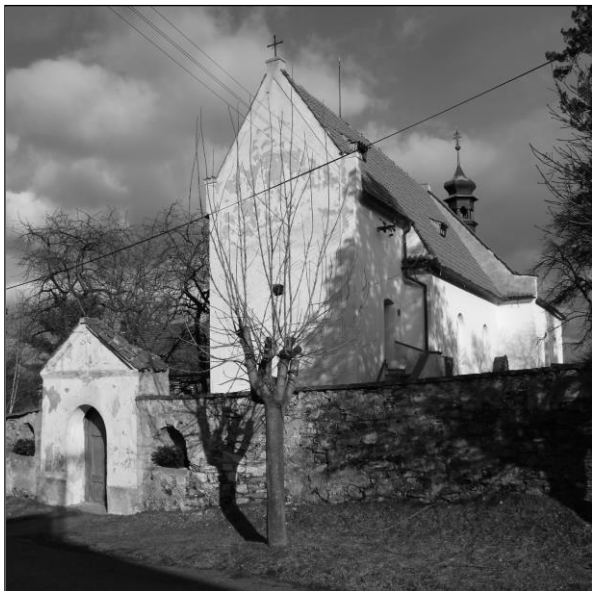
Obr. XCI: Třebonín (okr. Kutná Hora) a obr. XCII: Vysoký Újezd nad Dědinou (okr. Hradec Králové)
Stávající objemová figura kostela sv. Matouše s věží ukončenou v pozici poloviny štítu lodi (řešení z počátku 19. století; románské zdivo věže končí v úrovni korunní římsy lodi) a předpokládaná konečná románská podoba kostela sv. Jakuba Většího (foto M. Falta, 2013; model M. Falta, 2012).

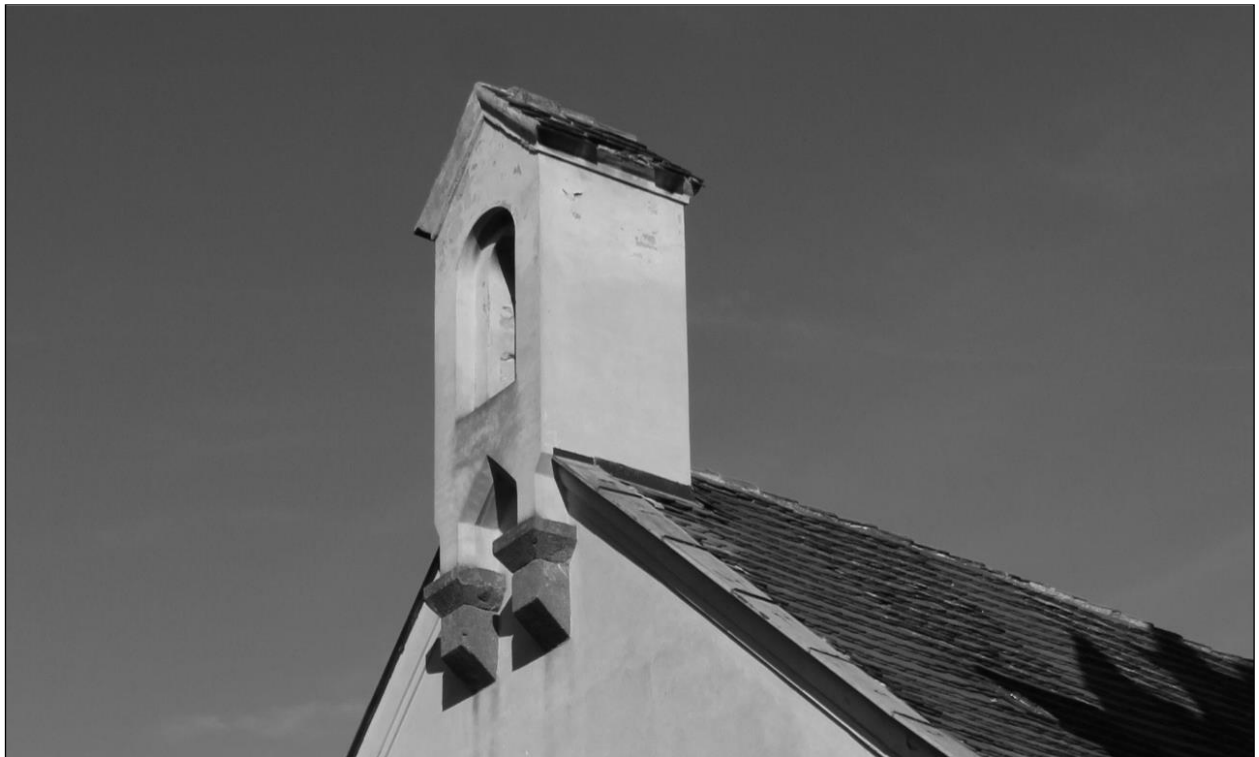
Obr. XCV: Tetín (okr. Beroun), kostel sv. Kateřiny.

Varianta zděné zvonice na vrcholu štítu románského kostela (foto M. Falta, 2015).

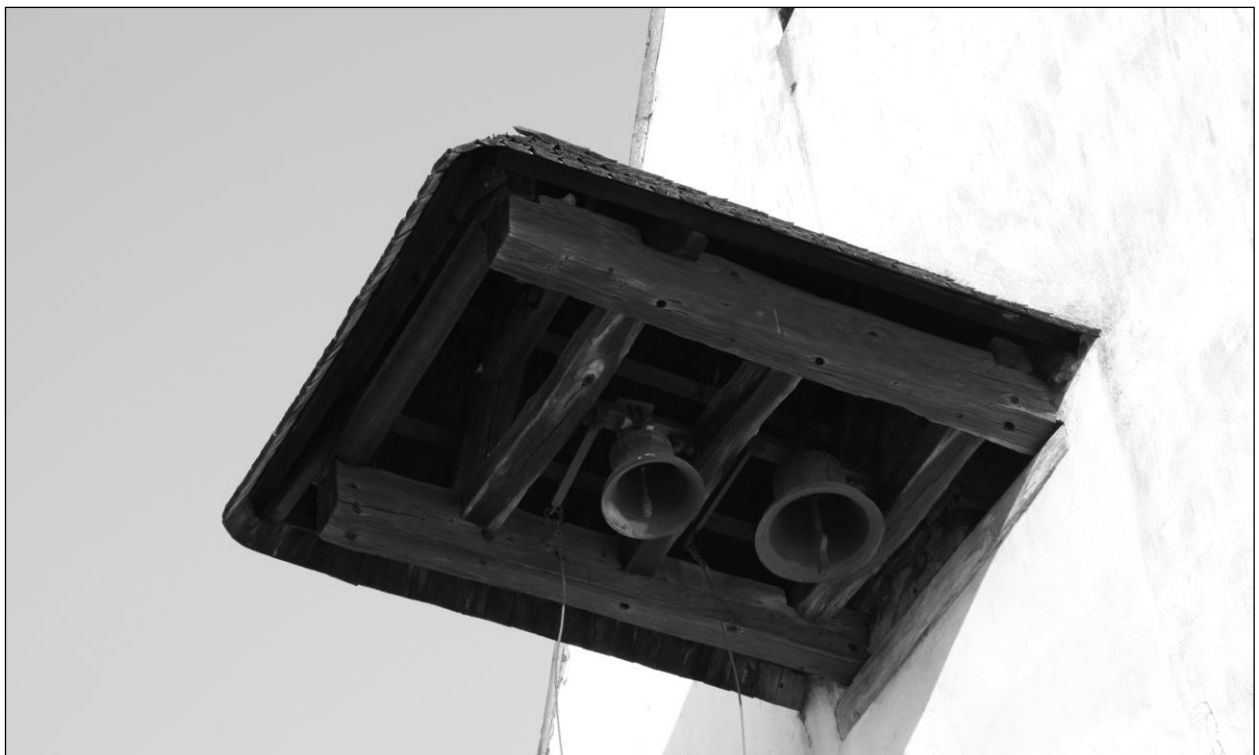
Obr. XCVI: Ledce (okr. Hradec Králové), kostel sv. Máří Magdalény.

Dřevěná zvonice na průčelí pozdně gotického kostela z počátku 15. století (foto M. Falta, 2011).
