# LIBČANY

## ROMÁNSKÝ KOSTEL NANEBEVZETÍ PANNY MARIE

Libčanský kostel Nanebevzetí Panny Marie je organicky rostlou stavbou, jejíž silueta byla utvářena téměř po osm století. Na vzhledu i dispozici památky se odrazilo několik významných architektonických slohů a z tohoto důvodu je nutné k případné obnově přistupovat velmi rozvážně. Architektonická studie na možnou obnovu památky byla zpracována na Fakultě architektury ČVUT v Praze v ateliéru Hulec. Pošmourný na Ústavu památkové péče a renovací v akademickém roce 2006 / 2007 a plynule tak navázala na zpracovaný stavebně historický průzkum (SHP).

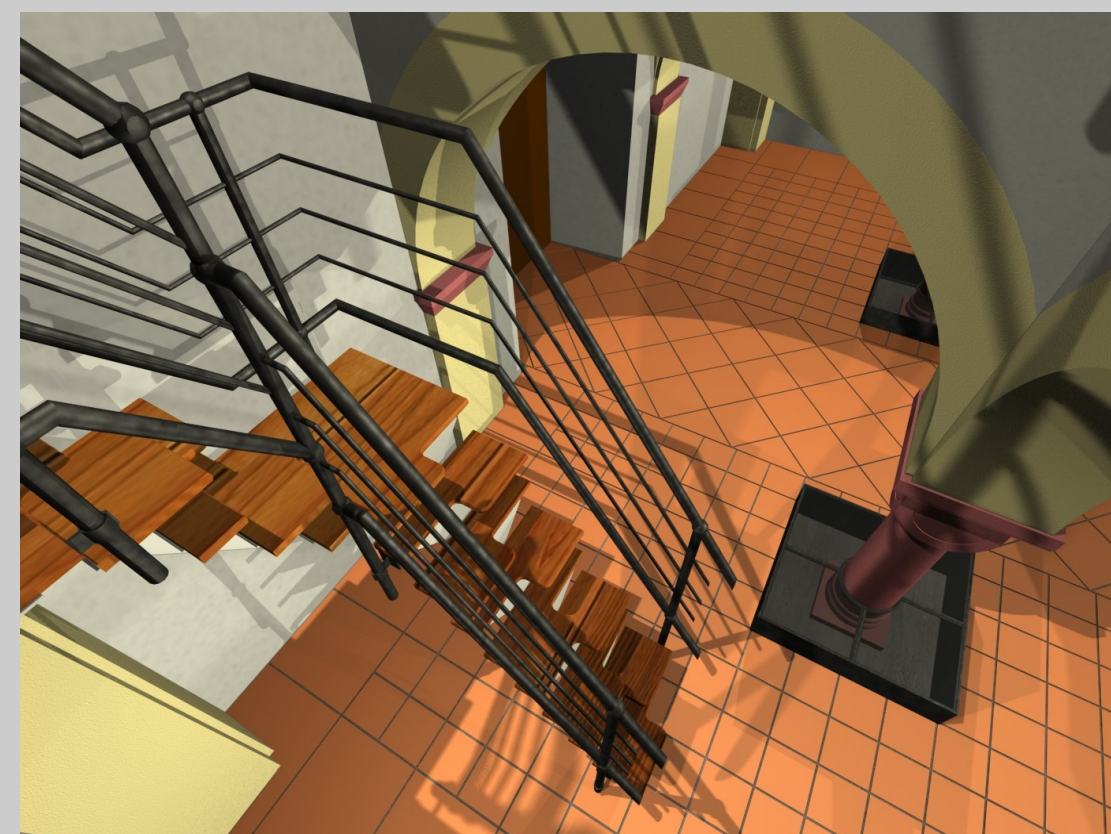
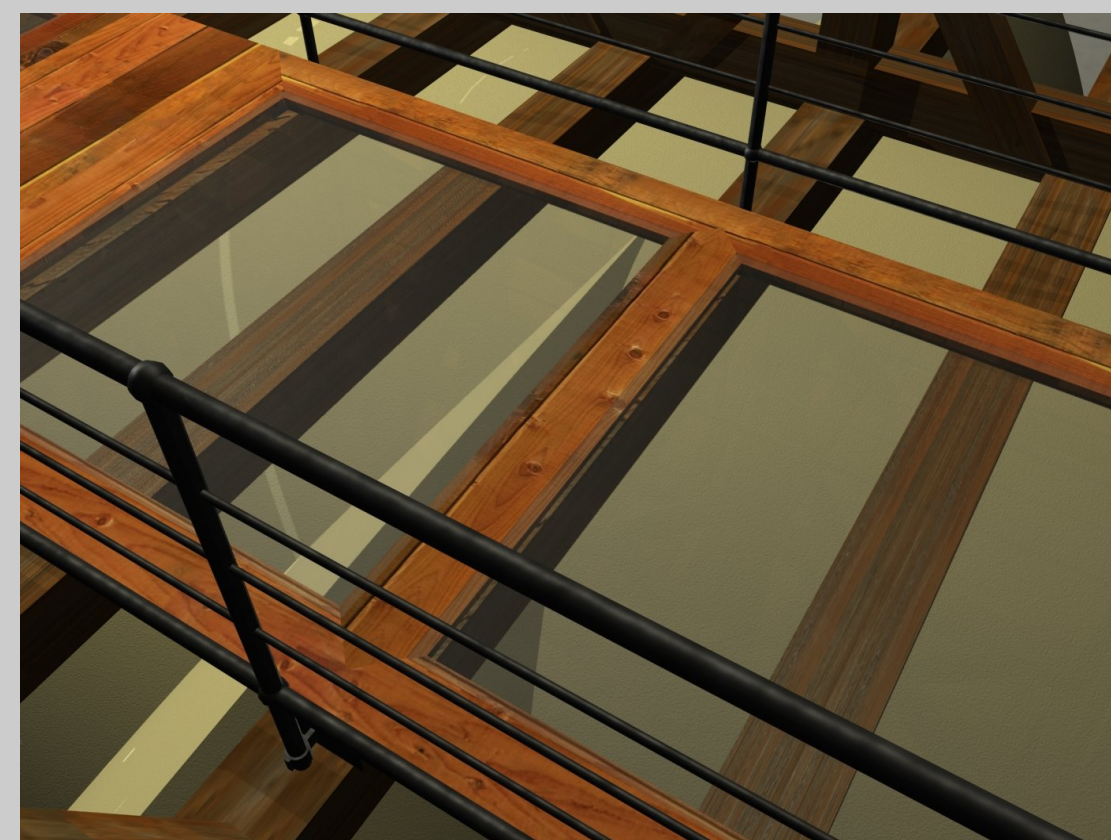
Tato studie se zabývá širokou problematikou rekonstrukce celé stavby, avšak těžištěm práce se stalo nové schodiště, spojující sakrální prostor s krovem. Vzhledem ke značné výšce a omezenému půdorysu i možnostem prostupu klenbou bylo zvoleno strmé čtyřramenné schodiště mlynářského typu. Dřevěné stupně budou nesený jednou ocelovou schodnicí i ocelovými podstupnicemi. V prostoru krovu bude na schodiště plynule navazovat lehká lávka, která bude tvořena dřevěným roštěm se skleněnou, případně kovovou, výplní. Lávka je navržena tak, aby prostupovala obě krovové soustavy, tj. aby umožňovala vstup jak do krovu lodi, tak do krovu presbyteria. Nedílnou součástí vertikálního komunikačního systému kostela je i schodiště na emporu. Tento prvek je řešen na stejném konstrukčním principu jako schodiště hlavní. Je uvažováno s tím, že toto lehké schodiště by nahradilo současné těžkopádné barokní vřetenové schodiště. Kromě návrhu nové vertikální komunikace řeší tato studie dále i položení nové dlažby v chrámové lodi i presbyteriu, kde je do keramické dlažby navržena i půdorysná stopa někdejší apsidy. Na základě archeologického průzkumu by měl být řešen i problém se zvýšenou nivelitou podlahy, zejména u patek sloupů empor. V tomto projektu bylo navrženo ponechání otevřené archeologické sondy a pouze její překrytí kovovým rámem a skleněnou deskou.

V exteriéru stavby byly navrženy úpravy zejména renovační. Při rekonstrukci by největší pozornost měla být věnována románské lodi, zejména její jižní průčelní fasádě, která se dnes nachází ve stavu, v jakém byla ponechána při sejmutí omítek a odhalení románských slepých arkád v roce 1942. Obvodové stěny románské lodi by v exteriéru měly zůstat neomítnuty. Mělo by dojít k odbornému vyspravení větších trhlin a pečlivému zaspárování zdiva s obnovením podřezávaných spár. Jakékoliv obnovení přípor a archivolt lichých slepých arkád považují za nepřipustné a to jak na jižní, tak na severní fasádě. Tyto stopy románského dekoru doporučují ponechat v současném, době čitelném stavu. Na jižní fasádě by mělo dojít k rehabilitaci barokních pásových šambrán současných oken, stejně tak i jejich ostění. Ze zadržky západního a prostředního románského okna (fragment východního okna doporučují ponechat v současném stavu) by měla být sejmuta omítka a výplňové zdivo by mělo být prozkoumáno, zdali neukrývá dosud neznámé druhotné použité románské prvky. Měla by být provedena sondáž k předpokládaným románským špaletám. Následně doporučují zadržku nově přikrýt tenkou vrstvou omítky tak, aby byla přiznána její struktura zdiva. Stejně doporučují postupovat u obou románských oken severní fasády i u dvou zadržek otvorů v západní fasádě. Do kontrastu s románským kvádrovým zdívem by měly být uvedeny oba pozdně gotické cihlové štíty a to tak, že budou omítnuty. V kontrastu se starším kvádrovým zdívem by také měla být, dnes značně poškozená, podstřešní římsa. Při její rekonstrukci by měly být provedeny sondáže vedoucí k zjištění případného torzálně dochovaného románského dekoru. Kamenné odkapníky na rozích lodi musí být zachovány v současné podobě. Ve shodě s Mukovou (1995, 34) doporučují obnovení hladké omítky presbytáře pouze s jednoduchým členěním nárožními pilastry. Obnova podstřešní římsy je žádoucí. Za velmi důležité považují vyjmutí nejlépe zachovaných románských spolíí z pláště presbyteria a jejich deponování v interiéru kostela. V hladké bílé omítce doporučují ošetřit stěny všech přístavků (tj. sakristie, oratoře a dvou vstupů) tak, aby zůstaly zachovány veškeré kamenné detaily ostění a náhrobků. Okenní otvory a dveře oratoře i sakristie doporučují opravit a ponechat v současném stavu. Dveře hlavního (jižního) a bočního (západního) vstupu doporučují odstranit a nahradit je moderními umělecky ztvárněnými kovanými mřížemi, takéž v této studii navrženy. Důvodem je vizuální propojení exteriéru s významným románským i románsko renesančním portálem. V jednom z těchto přístavků doporučují zřídít drobné lapidárium pro uložení románských spolíí po jejich vyjmutí ze stěny presbytáře a zadržky v jižní stěně lodi. Za žádoucí úpravu také považují snížení terénu v těsném sousedství stavby cca o 50 cm (románský terén měl být zhruba o 80 cm níže) a obnažení soklové římsy v celé své délce. Při této příležitosti by měl být zhotoven okapový chodník.
